PROJEKT BUDOWLANY

REMONT BALKONÓW-GALERII

OBIEKT: WIELORODZINNY BUDYNEK MIESZKALNY
KATEGORIA OBIEKTU XIII

ADRES : Wałbrzych, ul. Drzymały 7, działka nr 116/2,
obręb Rusinowa nr 35

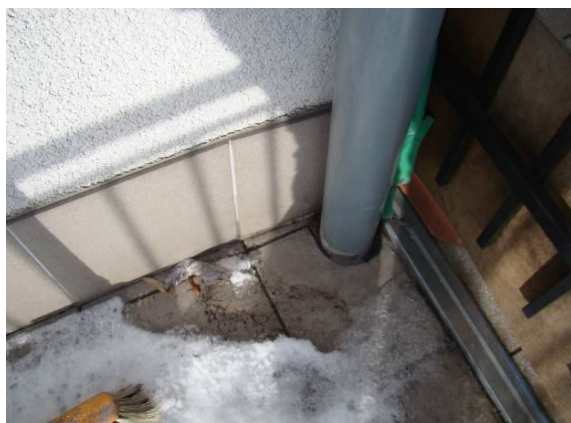
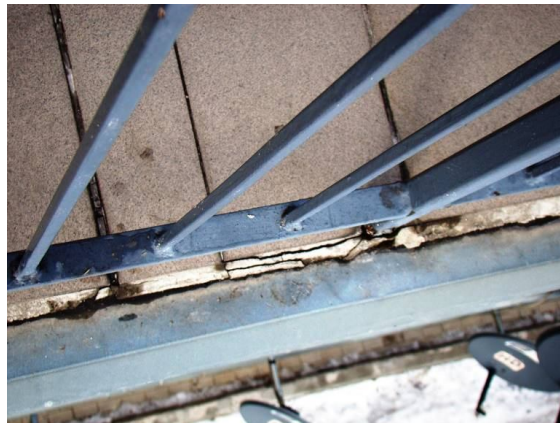
Na ostatniej kondygnacji galeria, stanowiąca jedyne dojście do mieszkań nie ma zadaszenia. Okap zasadniczego dachu budynku jest bardzo krótki, po dociepleniu ścian zewnętrznych tylko minimalnie występuje poza lico ściany. Zacinający deszcz i śnieg niszczy drzwi wejściowe do mieszkań.

Na galerii zalega śnieg – nie spłynął przy topnieniu co świadczy o braku odpowiedniego spadku powierzchni galerii. W wielu miejscach płytki są odspojone od podłoża, i to zarówno na płaskiej powierzchni jak też przy okapie i na cokole.

W efekcie występuje podciekanie i przeciekanie wody nawet do mieszkań na niższej kondygnacji – ślady zacieków i „spuchniętego” tynku widoczne są tam na styku ścian ze stropem.

W związku z powyższym, zgodnie z zaleceniami ekspertyzy, należy usunąć wszystkie stare warstwy posadzkowe i izolacyjne po czym wykonać nową posadzkę przy zastosowaniu nowoczesnych materiałów bezspoinowych a przy tym jednocześnie odpowiednio elastycznych zimą i latem. Musi być również zapewniony odpowiedni spadek powierzchni – minimum 1,5% oraz odpowiednia szorstkość warstwy wierzchniej zapewniająca antypoślizgowość.

Roboty rozpocząć od całkowitego usunięcia istniejących warstw wykończeniowych na galerii – płytek, podkładu i izolacji. Przed rozpoczęciem robót na większej powierzchni zaleca się zrobić odkrywkę na końcach galerii, w miejscach nie powodujących zakłóceń w komunikacji i wezwać projektanta dla oceny sytuacji. Odkryć należy także dolny, cokołowy pas ściany, na wysokość ok. 0,5m od powierzchni balkonu (wraz z warstwą styropianu, do gołej ściany). Roboty trzeba prowadzić ręcznie, przy użyciu najprostszych narzędzi (typu młot i przecinak)

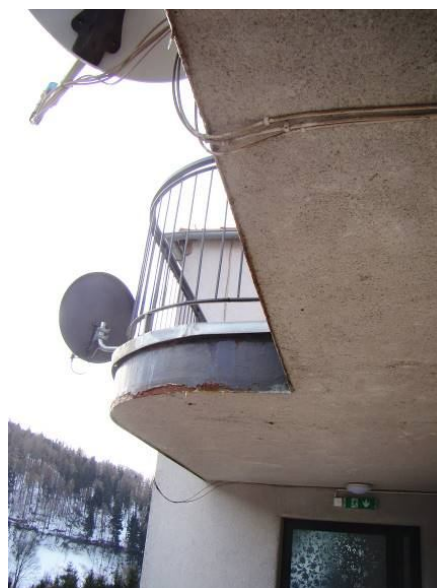
Odspojenia płytek występują także przy okapie. Balkony nie mają rozwiązanego sposobu odprowadzania wód opadowych, woda ścieka na zewnątrz, na teren przed budynkiem, mimo że obok po ścianie biegną rury spustowe, sprowadzające wodę z dachu do kanalizacji deszczowej. Przecieki występują też przy przejściu rur spustowych przez płyty balkonów.

Wskazane byłoby też wykonanie wzdłuż całej galerii rynien odprowadzających wody opadowe z powierzchni balkonu do istniejących rur spustowych.
