## **II. EKSPERTYZA TECHNICZNA BUDYNKU**

Celem opracowania jest wykonanie ekspertyzy stanu technicznego stropów nad piwnicą budynku zlokalizowanego przy ul. 11 Listopada 164 w Wałbrzychu, a w szczególności:

Przedmiotowy budynek to budynek mieszkalny wielorodzinny, zlokalizowany przy ul. 11 Listopada 164, na działce nr 525/8, obręb nr 26 Nowe Miasto

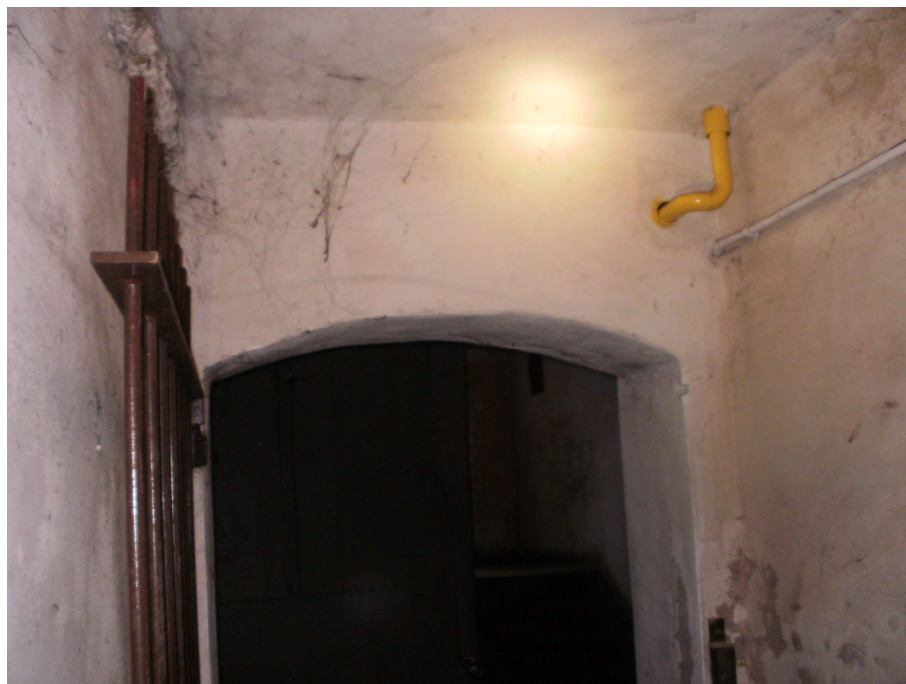
Zdjęcie nr 1 – nadproże nr 1

Nadproże wykonane jako ceglane, w łuku. Stanowi element stropu nad pomieszczeniem nr 001 i nr 0013. Szerokość w świetle wynosi 110 cm. Widoczne niewielkie ubytki w tynkowaniu. Stan średni.

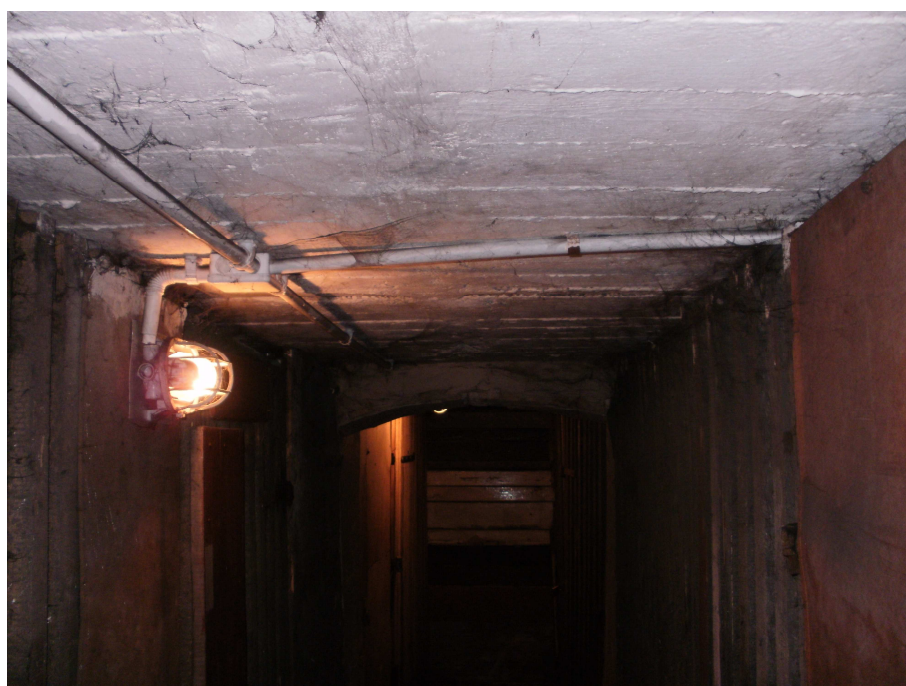
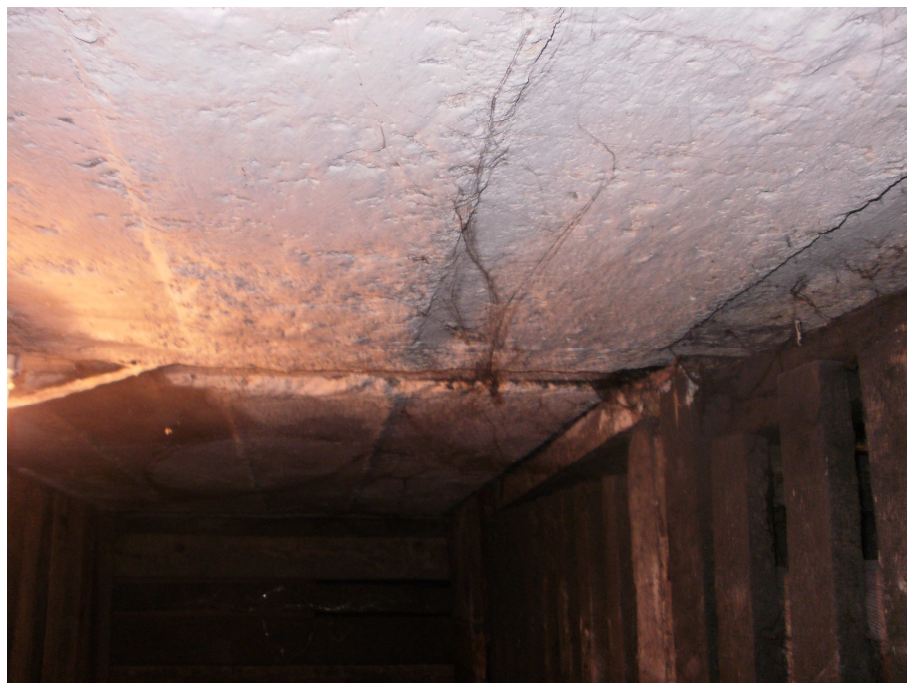
Zdjęcie nr 2 – strop nad pomieszczeniem nr 007

Strop żelbetowy zbrojony siatką z prętów stalowych Ø 20 co ~ 23 cm i betonem gruboziarnistym. Większa część stropu w dość dobrym stanie, zabezpieczona przed korozją elementów nośnych, natomiast w części przy ścianach zewnętrznych (od strony ulicy) widoczna korozja prętów stalowych, ubytki w otynkowaniu i wypełnieniu stropu. Stan mierny.

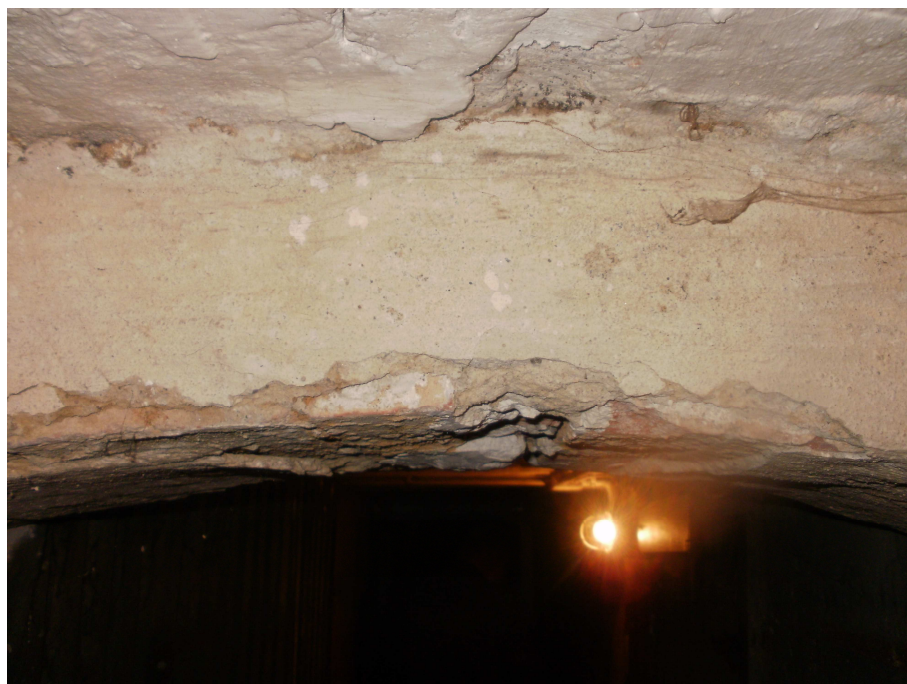
Zdjęcie nr 4 – nadproże nr 6

Nadproże wykonane jako łukowe. Stanowi element stropu nad pomieszczeniem nr 007. Szerokość w świetle wynosi 87 cm. Stan średni.

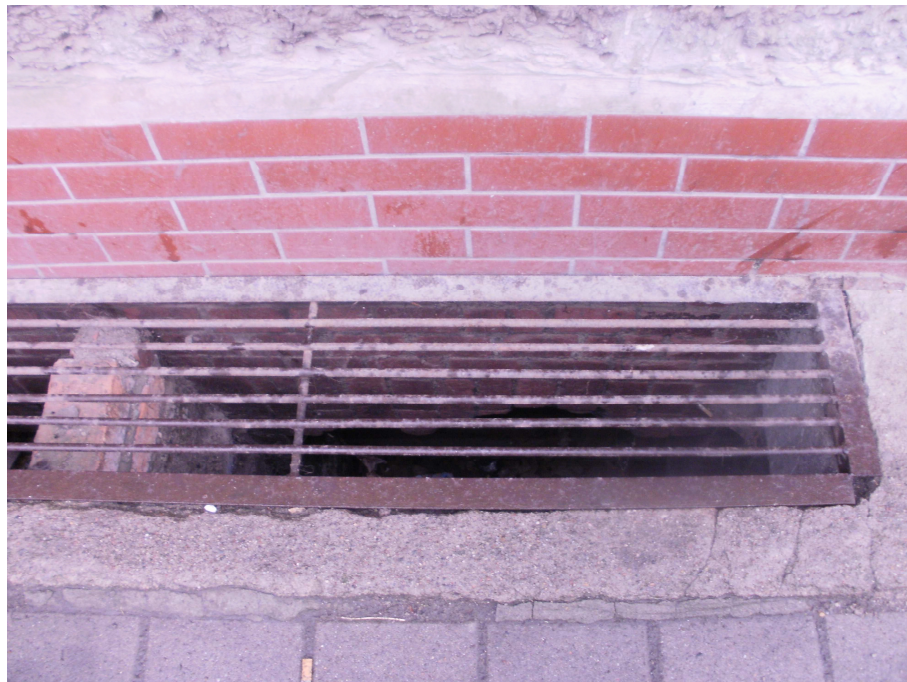
Zdjęcie nr 5 – nadproże nr 5 od strony ulicy

Nadproże wykonane z 2 I 220 oraz w łuku ceglanym. Stanowi element stropu nad pomieszczeniem nr 003 - nr 006. Szerokość w świetle 1 ościeża okiennego wynosi 81 cm (długość całkowita ok 230 cm – obejmuje dwa okna). Wykazuje znaczne skorodowanie stopek. Widoczne ubytki w tynkowaniu. Stan mierny.

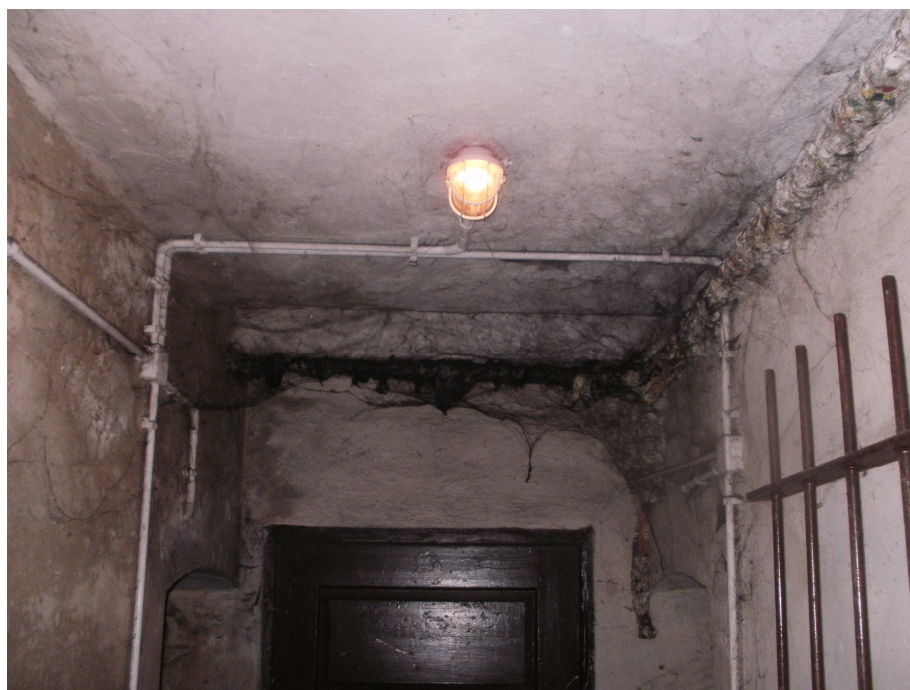
Zdjęcie nr 6 – strop nad pomieszczeniem nr 0013

Strop żelbetowy zbrojony siatką z prętów stalowych Ø 20 co ~ 23 cm i betonem gruboziarnistym. Większa część stropu w dość dobrym stanie, zabezpieczona przed korozją elementów nośnych. Stan średni.

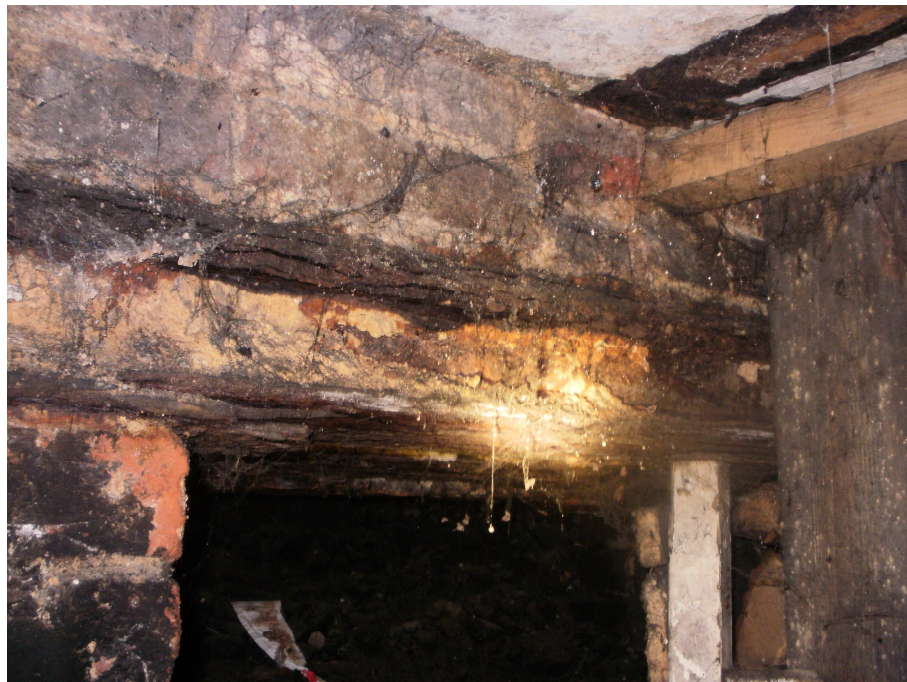
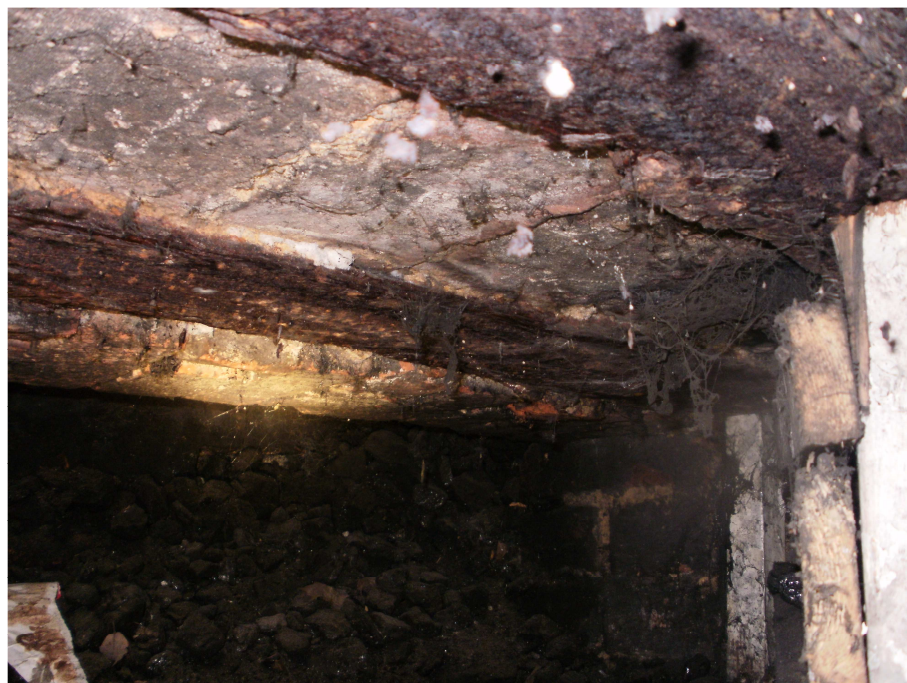
Zdjęcie nr 7 – nadproże nr 7

Nadproże wykonane z 2 I 220 oraz w łuku ceglanym. Stanowi element stropu nad pomieszczeniem nr 008 - nr 0012. Szerokość w świetle ościeża okiennego wynosi 81 cm (długość całkowita ok 120 cm). Wykazuje znaczne skorodowanie stopek. Widoczne ubytki w tynkowaniu. Stan mierny.

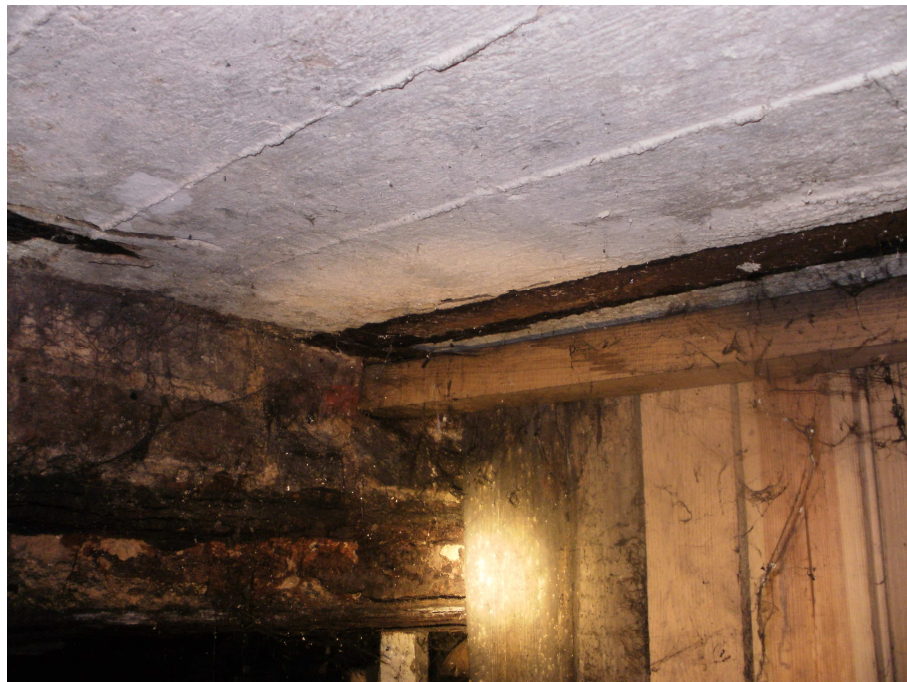
Zdjęcie nr 9 – belka nr 9

Belka wykonana została jako I 260 o długości w świetle ścian 480 cm (długość całkowita ok. 530 cm). Stanowi element stropu nad pomieszczeniem nr 0010 i 0012. Wykazuje znaczne skorodowanie stopki w części oparcia belki na ścianie od strony ulicy. Wysokość stopki od poziomu posadzki  $h_s=202$  cm. Stan mierny.

**Wniosek:** w przypadku, gdy mamy do czynienia z wyraźną korozją stopki kształtownika warunek nośności nie jest spełniony i należy wymienić lub wzmocnić belkę.

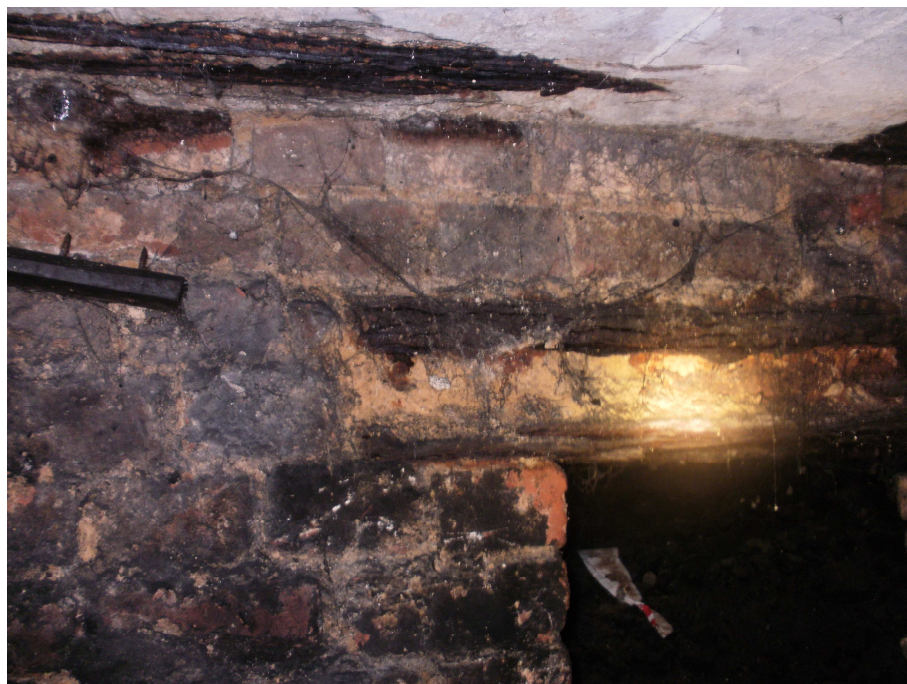
Zdjęcie nr 10 – nadproże nr 5 i widoczne skorodowane pręty zbrojeniowe

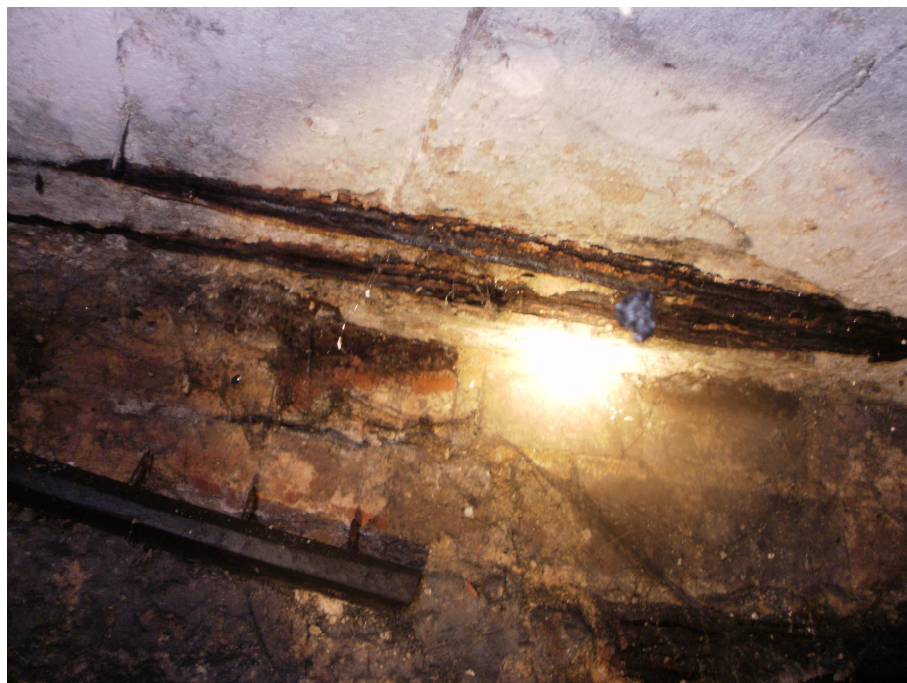
Zdjęcie nr 11 – pręty zbrojeniowe – strop nad pomieszczeniem nr 009

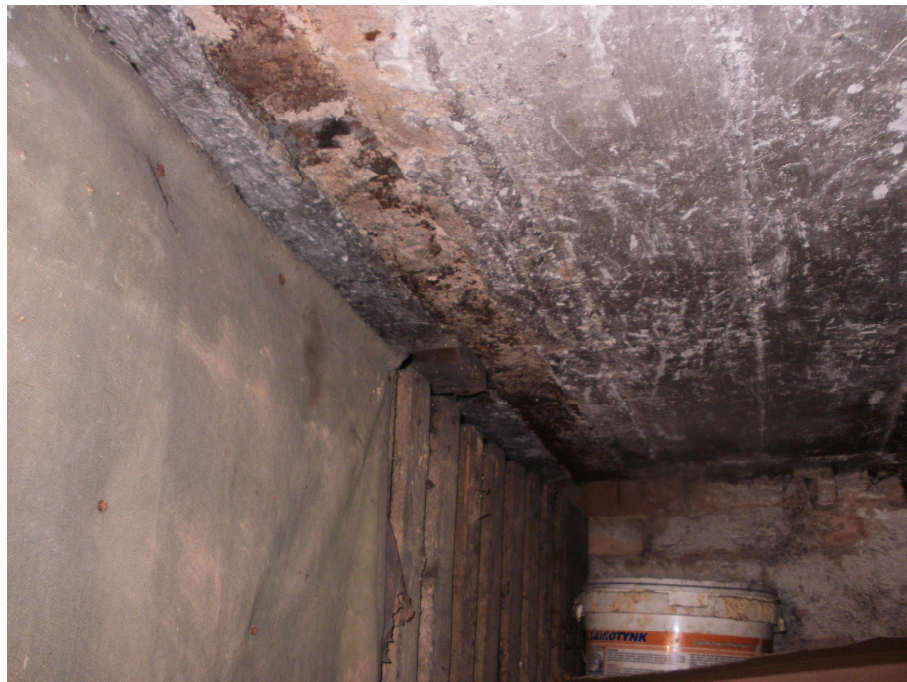
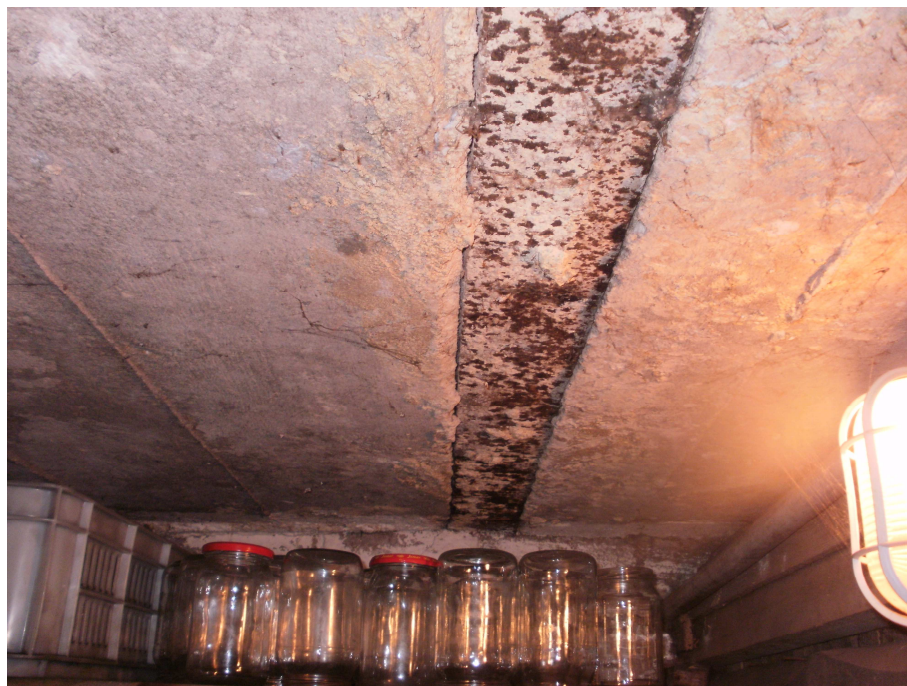
Zdjęcie nr 13 – belka nr 11

Belka wykonana została jako I 260 o długości w świetle ścian 480 cm (długość całkowita ok. 530 cm). Stanowi element stropu nad pomieszczeniem nr 0016 i 0020. Wykazuje znaczne skorodowanie stopki w części oparcia belki na ścianie od strony ulicy. Wysokość stopki od poziomu posadzki  $h_s=202$  cm. Stan mierny.

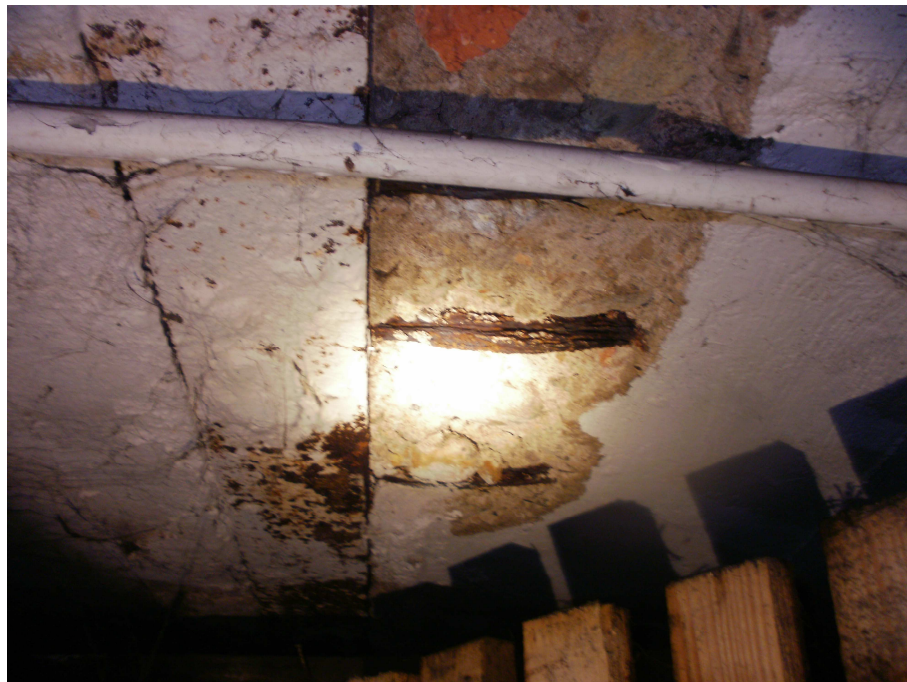
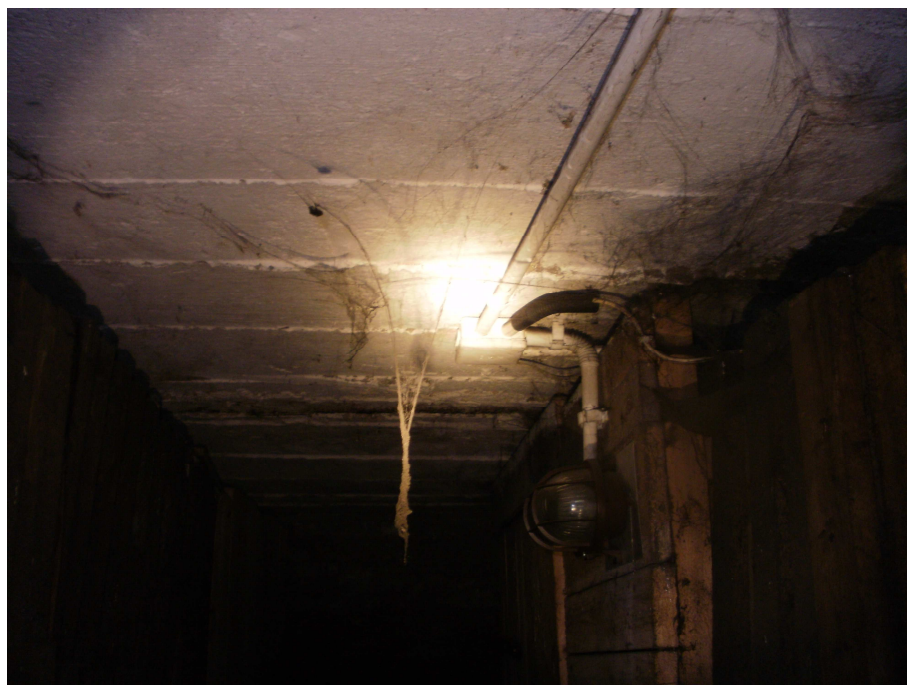
Zdjęcie nr 15 – część stropu nad pomieszczeniem nr 0018

Strop żelbetowy zbrojony siatką z prętów stalowych Ø 20 co ~ 23 cm i betonem gruboziarnistym. Większa część stropu w dość dobrym stanie, zabezpieczona przed korozją elementów nośnych, natomiast w części przy ścianach zewnętrznych (od strony ulicy) widoczna korozja prętów stalowych, ubytki w otynkowaniu i wypełnieniu stropu. Stan mierny.

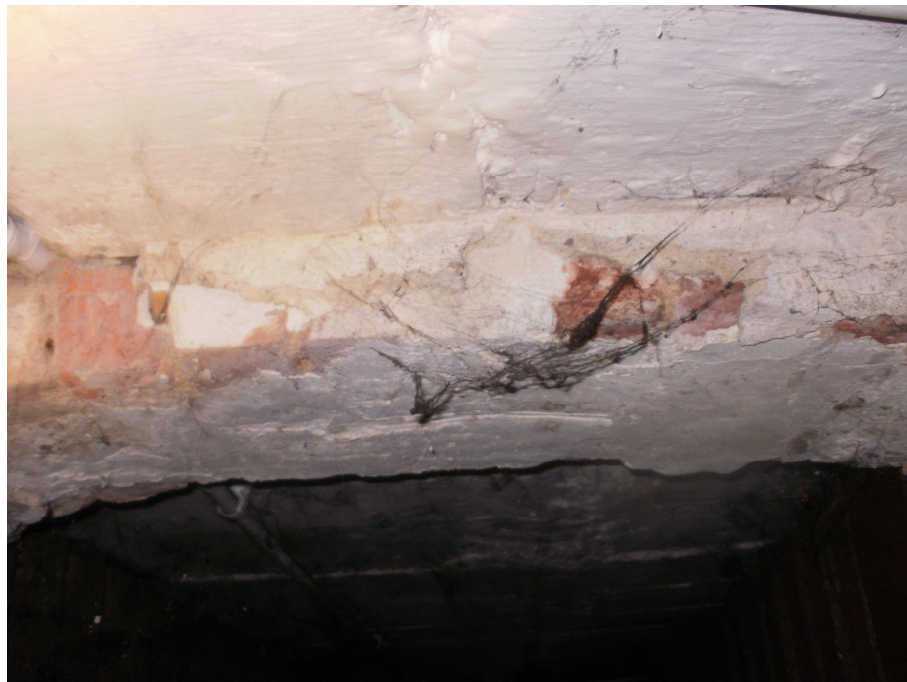
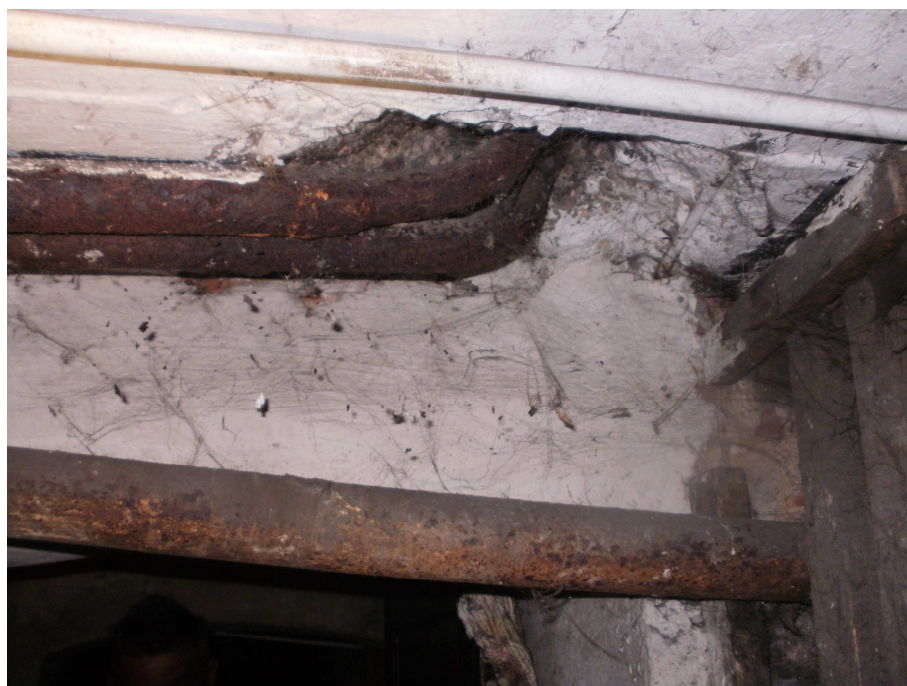
Zdjęcie nr 17 – nadproże nr 12

Nadproże wykonane jako łukowe. Stanowi element stropu nad pomieszczeniem nr 0018. Szerokość w świetle wynosi 72 cm. Stan średni.

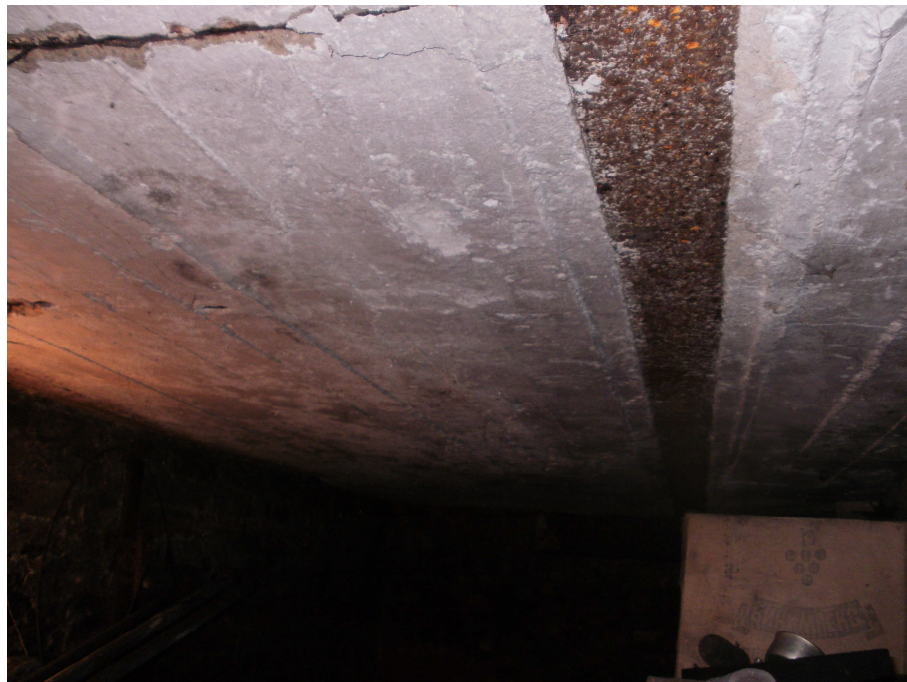
Zdjęcie nr 19 – belka nr 14

Belka wykonana została jako I 260 o długości w świetle ścian 490 cm (długość całkowita ok. 540 cm). Stanowi element stropu nad pomieszczeniem nr 0028. Wykazuje nieznaczne skorodowanie stopki w części oparcia belki na ścianie od strony podwórza. Wysokość stopki od poziomu posadzki  $h_s=202$  cm. Stan mierny.

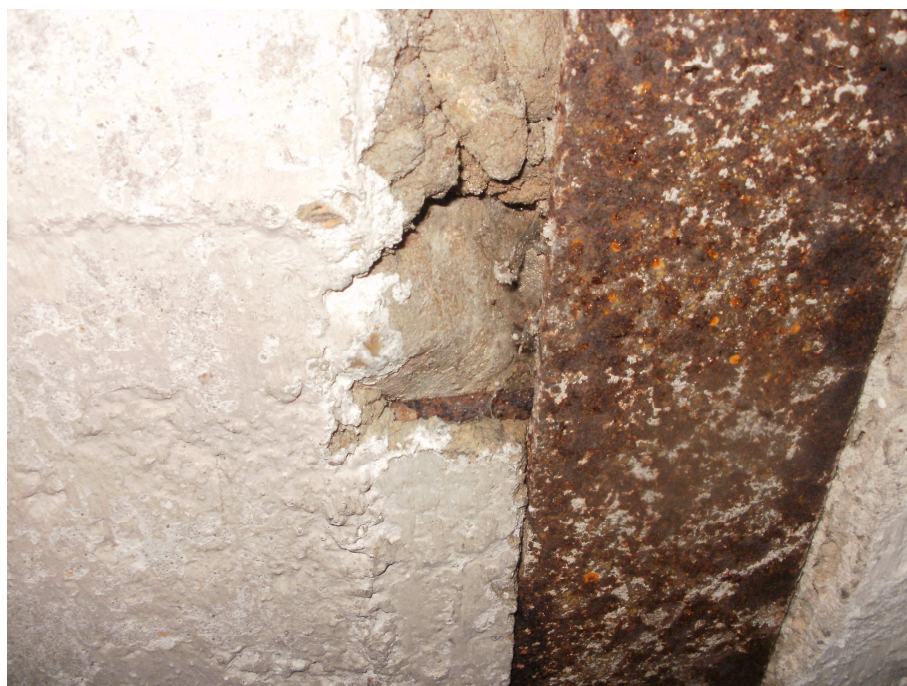
Zdjęcie nr 20 – belka nr 14, widoczny pręt zbrojeniowy

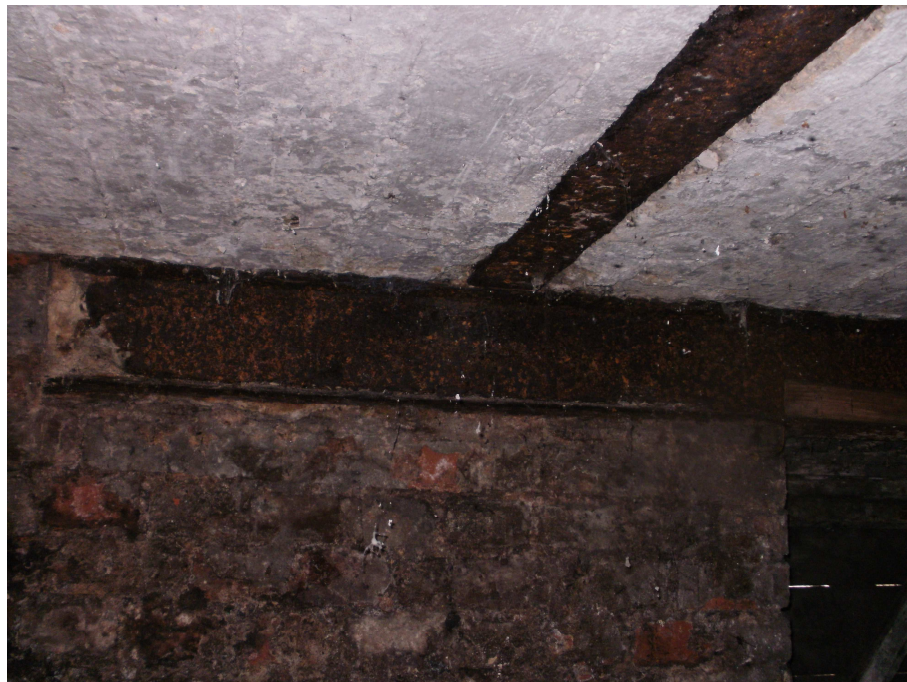
Zdjęcie nr 21 – oparcie belki nr 14 na nadprożu nr 14

Nadproże wykonane z 2 I 180. Stanowi element stropu nad pomieszczeniem nr 0028 - nr 0030. Szerokość w świetle 1 ościeża okiennego wynosi 60 cm (długość całkowita ok 300 cm – obejmuje dwa okna). Wykazuje znaczne skorodowanie stopek. Stan mierny.

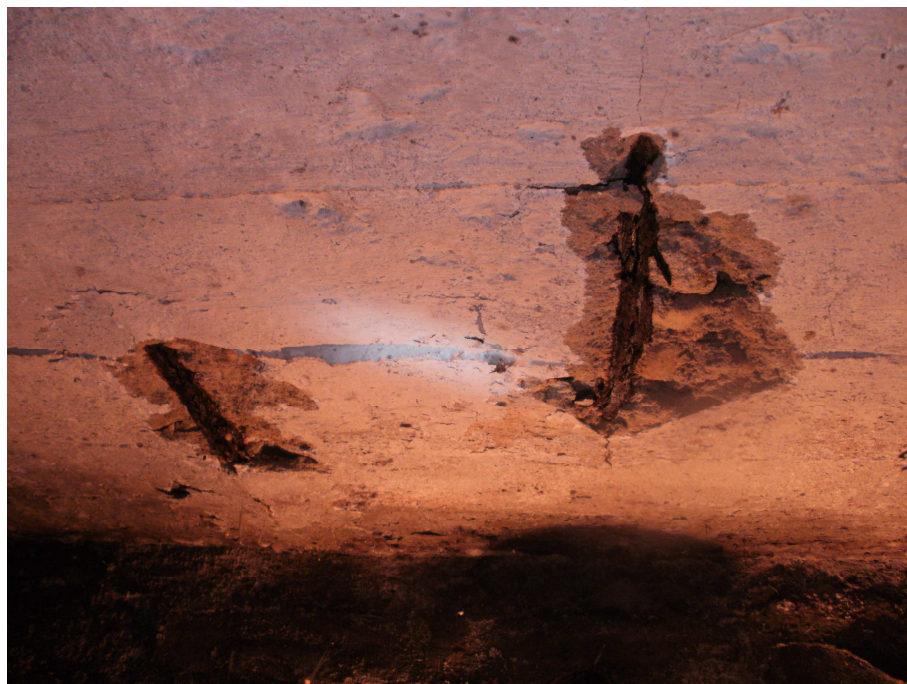
Zdjęcie nr 22 – strop nad pomieszczeniem nr 0028

Strop żelbetowy zbrojony siatką z prętów stalowych  $\varnothing 20$  co  $\sim 23$  cm i betonem gruboziarnistym. Większa część stropu w dość dobrym stanie, zabezpieczona przed korozją elementów nośnych, natomiast w części przy ścianach zewnętrznych (od strony podwórza i z boku) widoczna korozja prętów stalowych, ubytki w otynkowaniu i wypełnieniu stropu. Stan mierny.

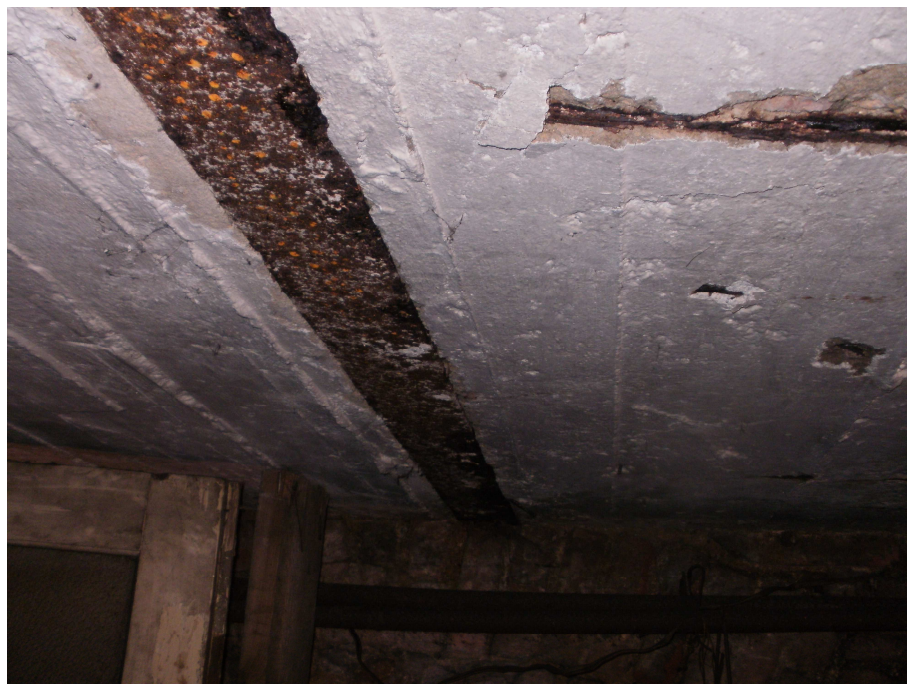
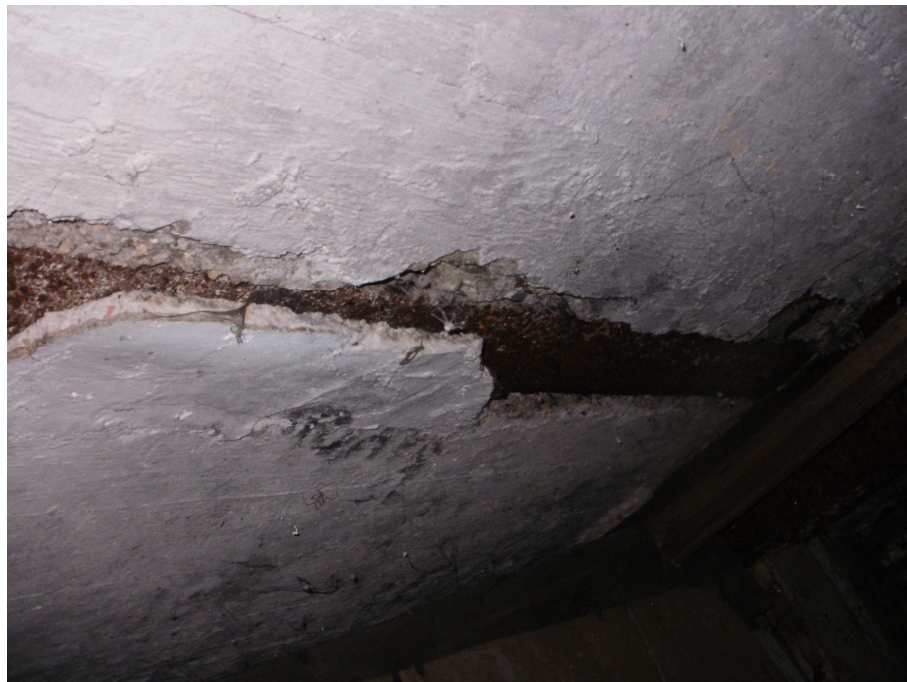
Zdjęcie nr 24 – belka nr 15

Belka wykonana została jako I 260 o długości w świetle ścian 490 cm (długość całkowita ok. 540 cm). Stanowi element stropu nad pomieszczeniem nr 0029 i 0030. Wykazuje znaczne skorodowanie stopki w części oparcia belki na ścianie od strony podwórza. Wysokość stopki od poziomu posadzki  $h_s=202$  cm. Stan mierny.

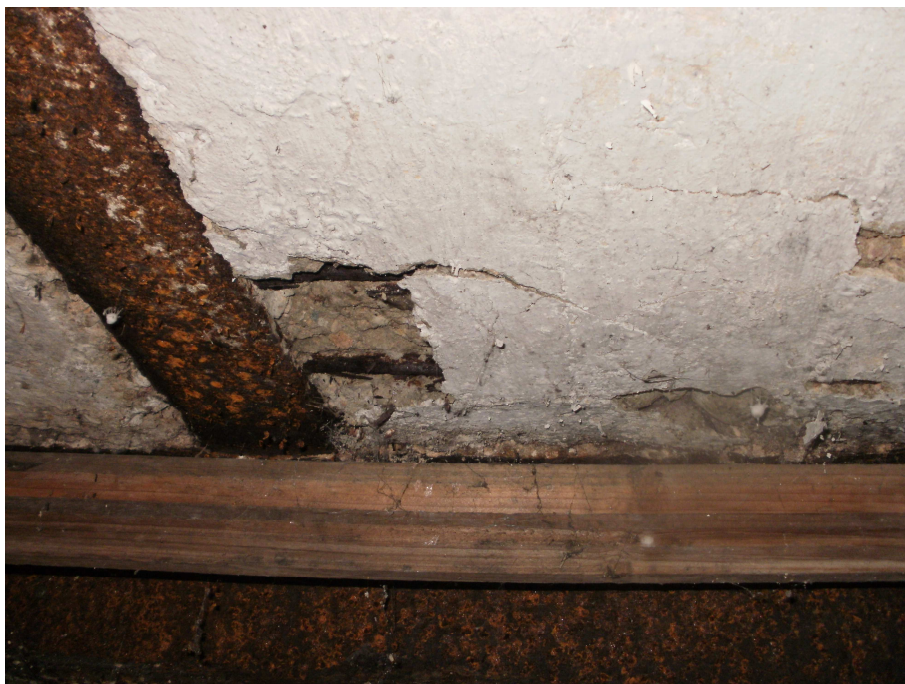
Zdjęcie nr 26 – widoczne zbrojenie stropu nad pom. nr 0030

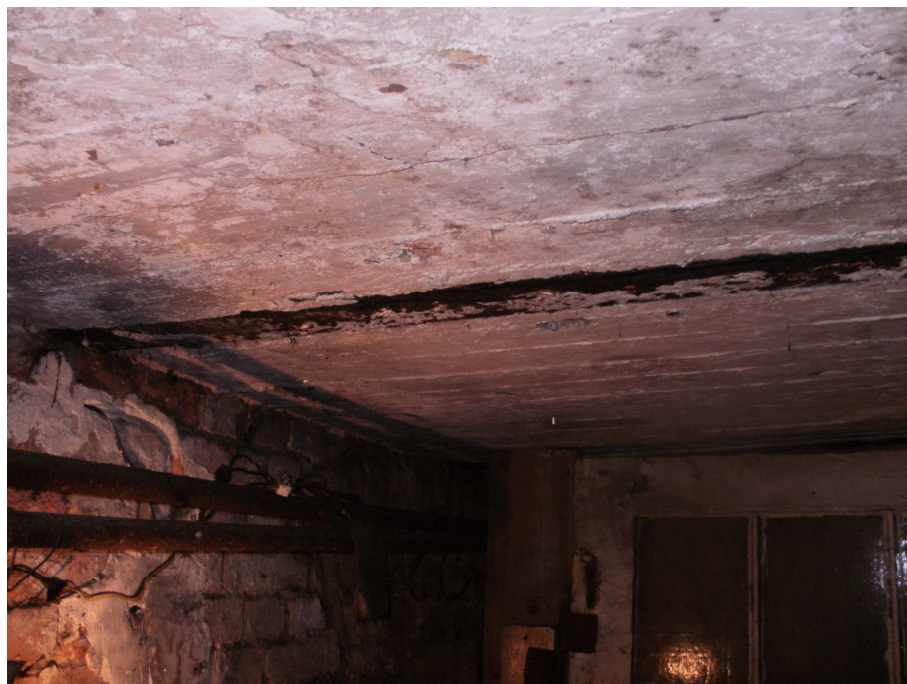
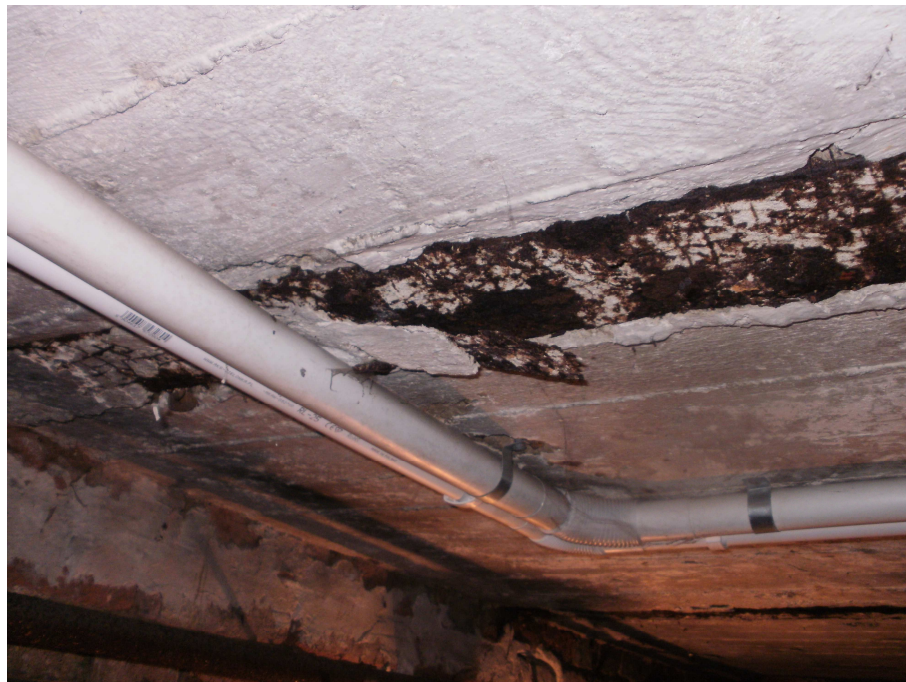
Zdjęcie nr 28 – belka nr 17

Ze względu na brak dostępu do pomieszczenia nr 0031 założono (na podstawie analizy całego układu stropów nad piwnicami poprzez analogię), że belka wykonana została jako I 260 o długości w świetle ścian 490 cm (długość całkowita ok. 540 cm). Stanowi element stropu nad pomieszczeniem nr 0030 i 0031. Wykazuje znaczne skorodowanie stopki w części oparcia belki na ścianie od strony podwórza. Wysokość stopki od poziomu posadzki  $h_s=202$  cm. Stan mierny.
