EKSPERTYZA TECHNICZNA

OCENA STANU TECHNICZNEGO STROPÓW
NAD PIWNICAMI W BUDYNKU MIESZKALNYM
PRZY ULICY 1 Maja 78 W WAŁBRZYCHU

Obiekt: Budynek mieszkalny wielorodzinny
Powierzchnia zabudowy: 260 m²
Kubatura: 2951 m³
Lokalizacja: 58-305 Wałbrzych, **1 Maja 78**
działka nr 77/1, obręb nr 0028 Sobięcin
Inwestor: Wspólnota Mieszkaniowa - Wałbrzych, 1 Maja 78

Wałbrzych, 03.07.2019 r.

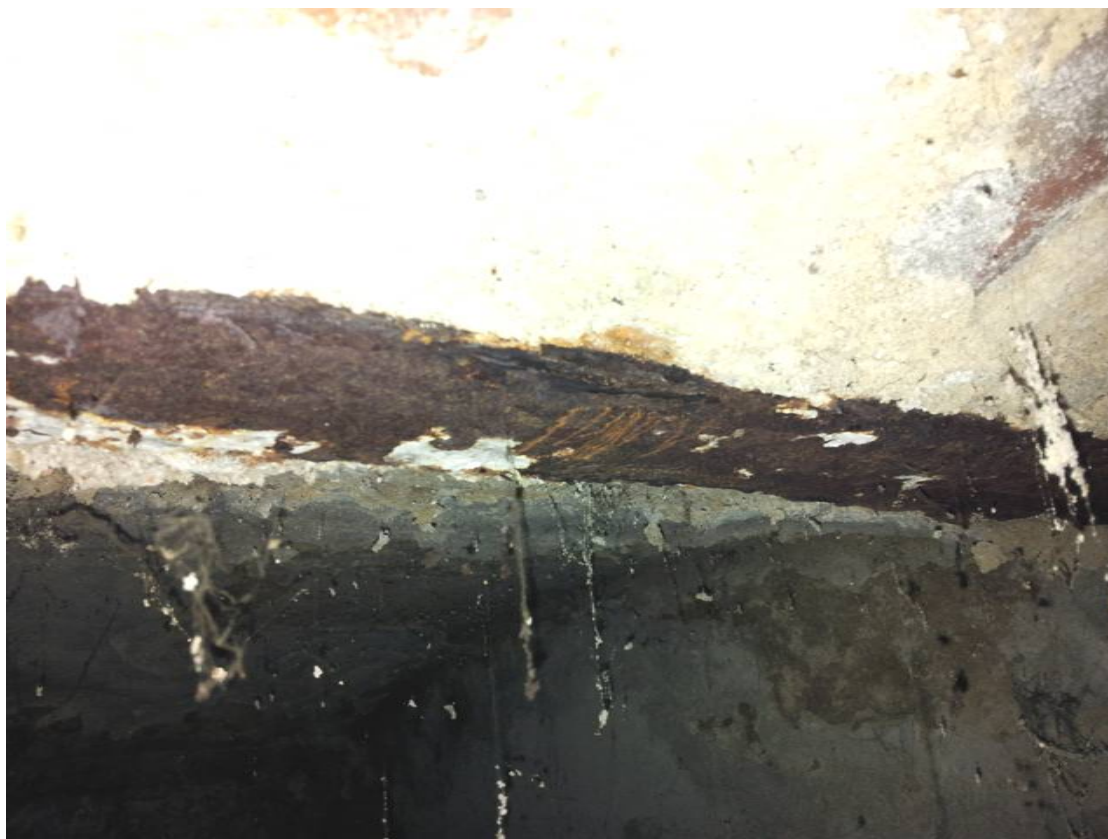
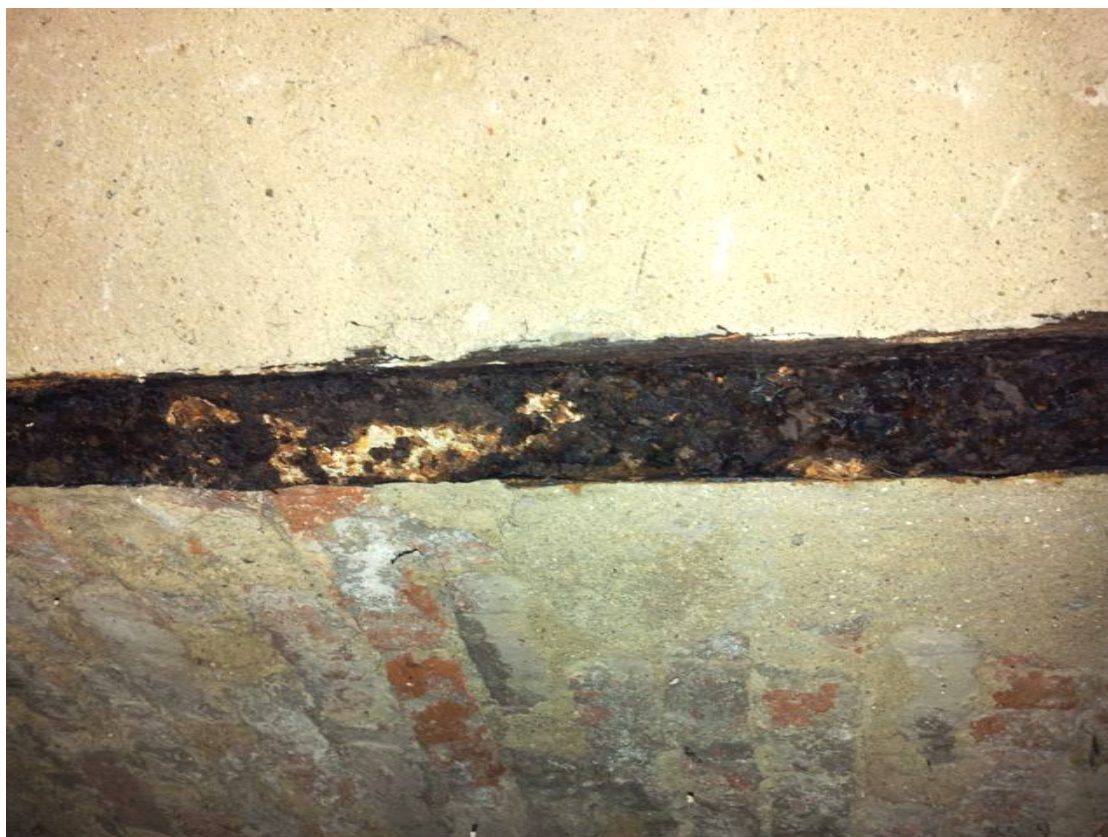
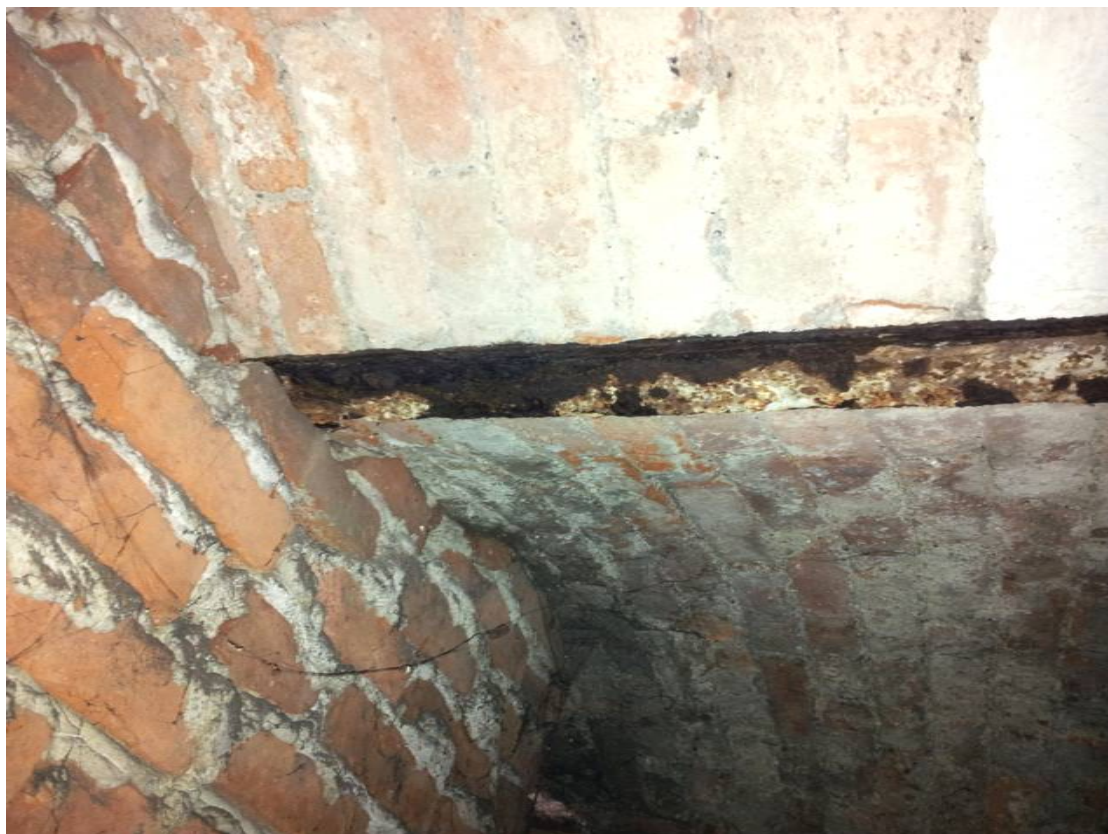
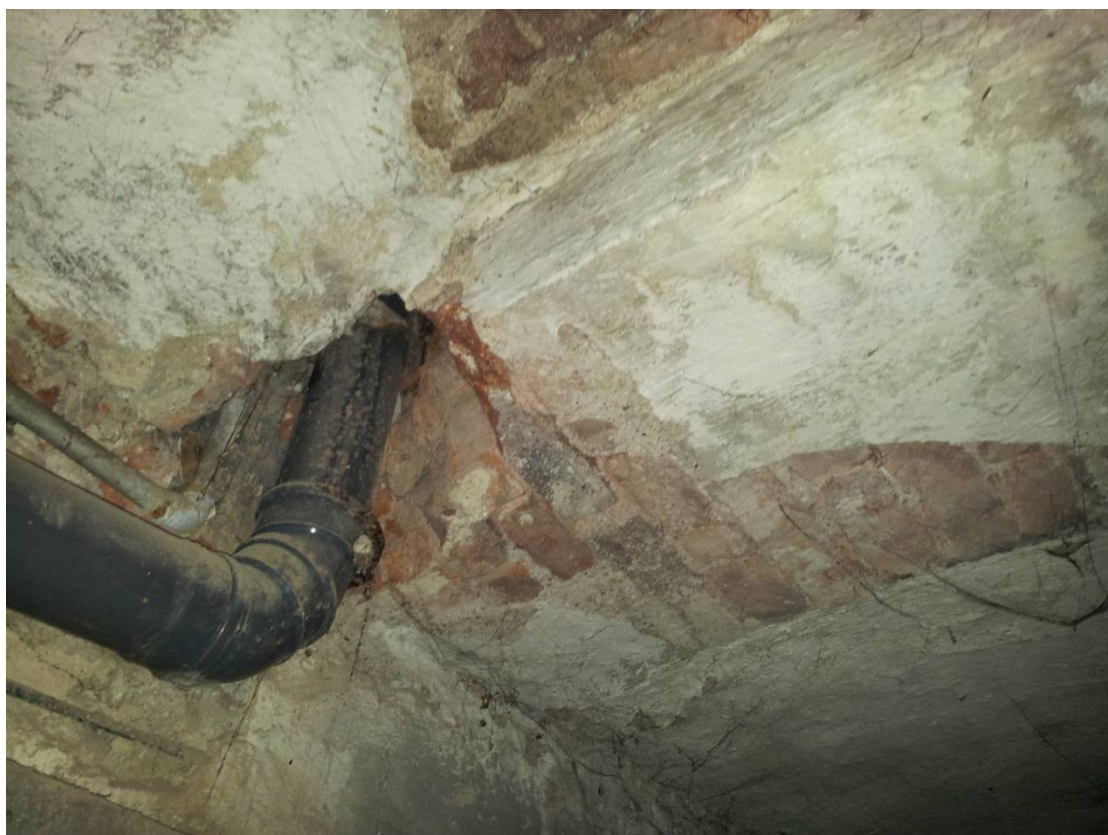
Podczas oględzin piwnic stwierdzono występowanie silnej korozji elementów stalowej konstrukcji stropów. Wysoki stopień zaawansowania korozji poszczególnych belek stropowych jest zbliżony na całej powierzchni stropu stalowo ceramicznego. Na znacznej części powierzchni stropu doszło do miejscowego rozwarstwienia skorodowanych fragmentów belek. Jest to już etap korozji łuszczącej, w wyniku której stal uległa rozwarstwieniu na pełnym przekroju, co zagraża bezpieczeństwu konstrukcji. W większości przypadków doszło do rozwarstwienia materiału oraz do powstawania ubytków elementu. Niezbędne jest wykonanie wzmocnień. Dolne stopki tych belek są skorodowane na całej widocznej powierzchni. Silnie zaawansowana korozja tych elementów powoduje osłabienie oparcia ceglanych sklepień i stanowi bezpośrednie zagrożenie dla stabilności konstrukcji stropu.

Nie stwierdzono poważniejszych ubytków fragmentów cegieł w sklepieniach oraz odspojeń sklepień od belek stalowych. Belki nie ulegają ugięciom. Widoczne są natomiast miejscowe nieliczne zawilgocenia, miejscowe rysy ceglanych sklepień oraz opisana wcześniej korozja stalowych belek.

W jednym z sklepień ceramicznych wykonano znacznej średnicy otwór w stropie służący jako przejście jednej z rur kanalizacyjnych. Otwór o wymiarach $\pm 20 \times 25$ cm należy uzupełnić.

Z uwagi na zły stan techniczny znacznej części stropów, konieczne jest ich wzmocnienie, oczyszczenie stalowych elementów konstrukcji oraz ich zabezpieczenie przed dalszą korozją.

Jako wzmocnienie proponuje się wykonanie stalowej konstrukcji wsporczej stropu nad piwnicą bezpośrednio pod belkami. Do wykonania konstrukcji zaleca się użycie stalowych belek dwuteowych oraz płaskowników. Konstrukcję wsporczą lub wzmocnienia należy zabezpieczyć antykorozyjnie. Istniejące belki również należy w miarę możliwości oczyścić z rdzy oraz zabezpieczyć antykorozyjnie.

Ze względu na zaawansowaną korozję stalowych belek stropowych, konstrukcję wsporczą należy wykonać w trybie pilnym.
