Ekspertyzę wykonano na podstawie zlecenia Wspólnoty Mieszkaniowej przy ul. Świdnicka 28 w Wałbrzychu

Celem opracowania jest określenie przyczyn zawilgocenia mieszkania nr 1 w budynku przy ul. Świdnicka 28 w Wałbrzychu wraz z określeniem kosztów niezbędnych prac naprawczych.

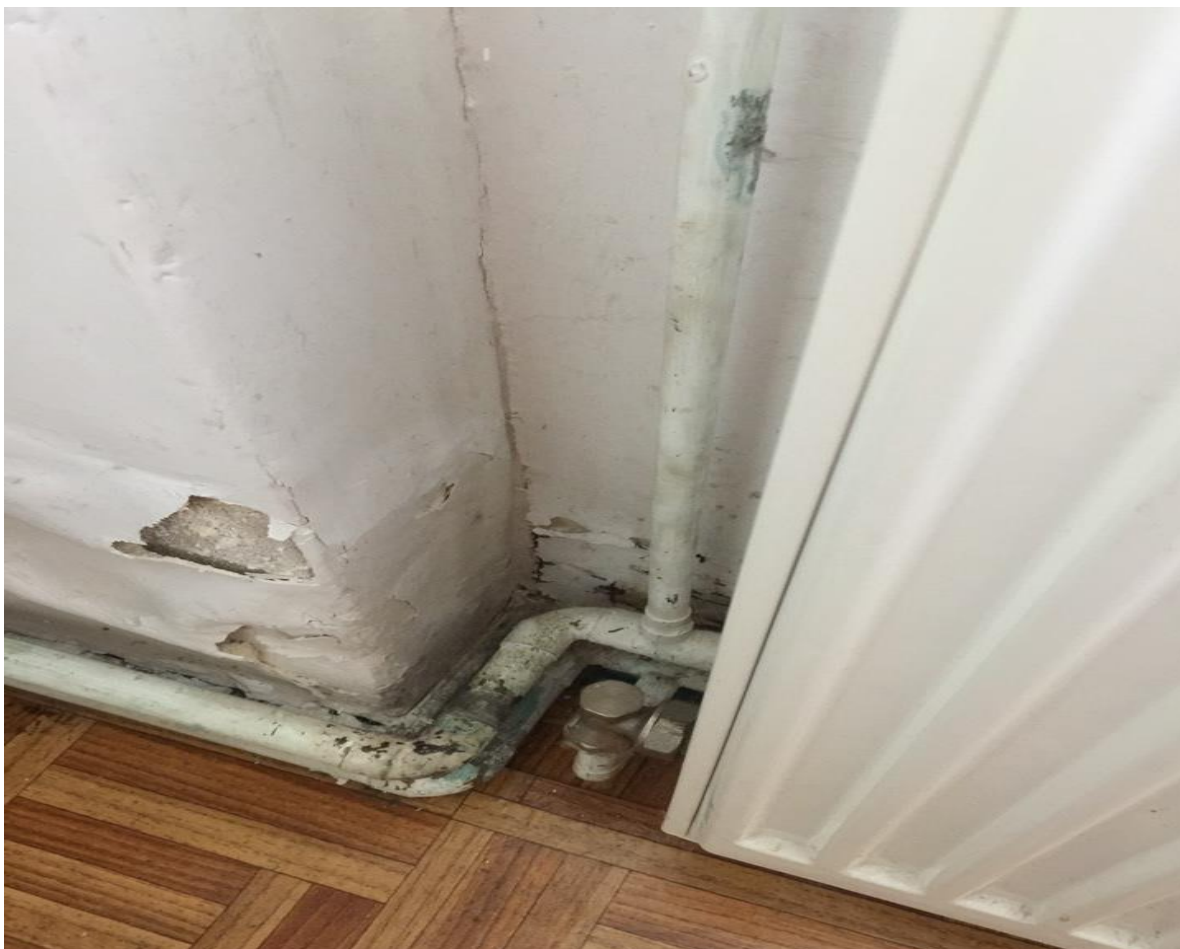
Przyczyną uszkodzenia posadzek w pomieszczeniu kuchennym oraz w pokoju był zwiększony poziom zawilgocenia ścian piwnicznych przedmiotowego budynku. Brak izolacji pionowej oraz poziomej przeciwwilgociowej ścian piwnicznych destrukcyjnie wpływa na stan techniczny budynku. Wilgoć penetruje po ścianach piwnicznych aż do mieszkania nr 1 na parterze. Część tynku na skutek wilgoci została odspojona od podłoża.

znaczne zawilgocenie ścian mieszkania nr 1 widoczne odspojenie tynku na ścianach

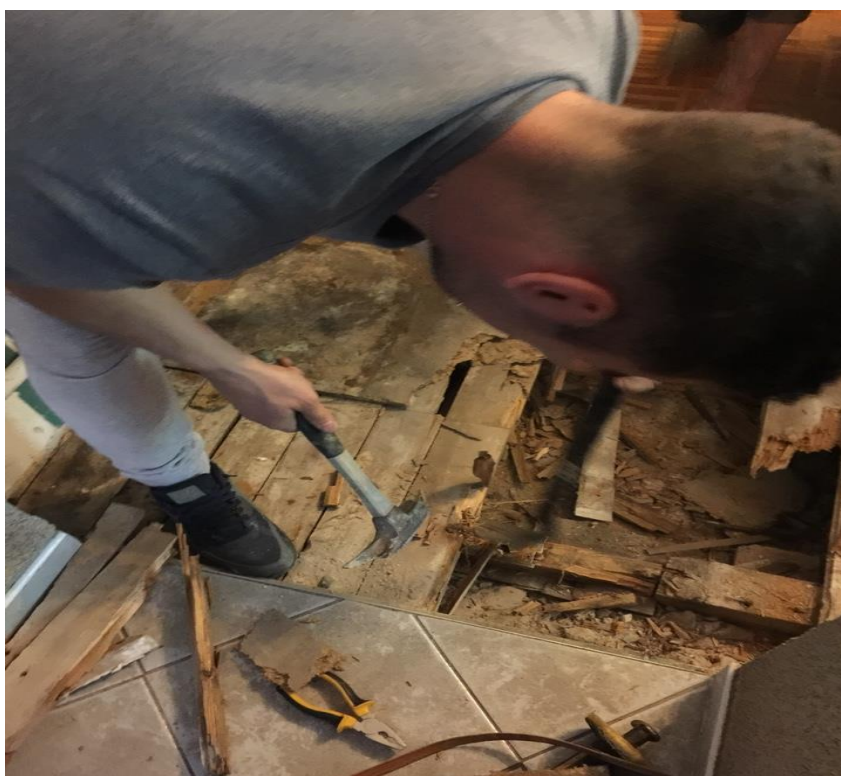
Nieprawidłowe wykonanie posadzki na gruncie bez wymaganej poziomej izolacji przeciwwilgociowej doprowadziło do całkowitego zniszczenia posadzki drewnianej.

Drewniane legary posadowione bezpośrednio na gruncie uległy całkowitemu zmurszeniu. Podobnie deski podłogowe oraz płyty paździerzowe również uległy zniszczeniu na skutek penetracji wilgoci.

Fotografia powyżej z widocznym uszkodzeniem legarów oraz desek podłogowych. Drewniana posadzka uległa miejscowemu zapadnięciu stwarzając zagrożenie dla zdrowia użytkowników mieszkania nr 1 budynku przy ul. Świdnicka 28.

Napraw posadzek będzie polegała na zdemontowaniu podłóg w pomieszczeniu pokoju, kuchni oraz przedpokoju. Po zdemontowaniu drewnianych podłóg należy usunąć grunt o takiej miąższości aby po wykonaniu wszystkich zalecanych warstw nowej podłogi uzyskać pierwotny istniejący poziom posadzki w mieszkaniu. Bezpośrednio na gruncie należy wykonać podkład betonowy o grubości 5cm z betonu B15. Na podkładzie wykonać izolację przeciwwilgociową poziomą wykonaną z dwóch warstw papy termozgrzewalnej wywiniętej na ściany pomieszczenia. Na izolacji przeciwwilgociowej wykonana zostanie izolacja termiczna ze styropianu XPS o grubości 14cm. Na styropianie wykonana zostanie izolacja przeciwwilgociowa podposadzkowa z folii budowlanej pcv. Na izolacji termicznej wykonany zostanie jastrych cementowy o grubości 5cm zbrojony siatką stalową. Wierzchnia warstwa posadzki w pokoju to wykładzina pcv typu Tarkett w kuchni i przedpokoju płytki ceramiczne podłogowe. W pomieszczeniu kuchni i przedpokoju wykonany zostanie cokolik z płytek podłogowych w pomieszczeniu pokoju cokolik z listew przypodłogowych pcv 62mm Dąb Północny.

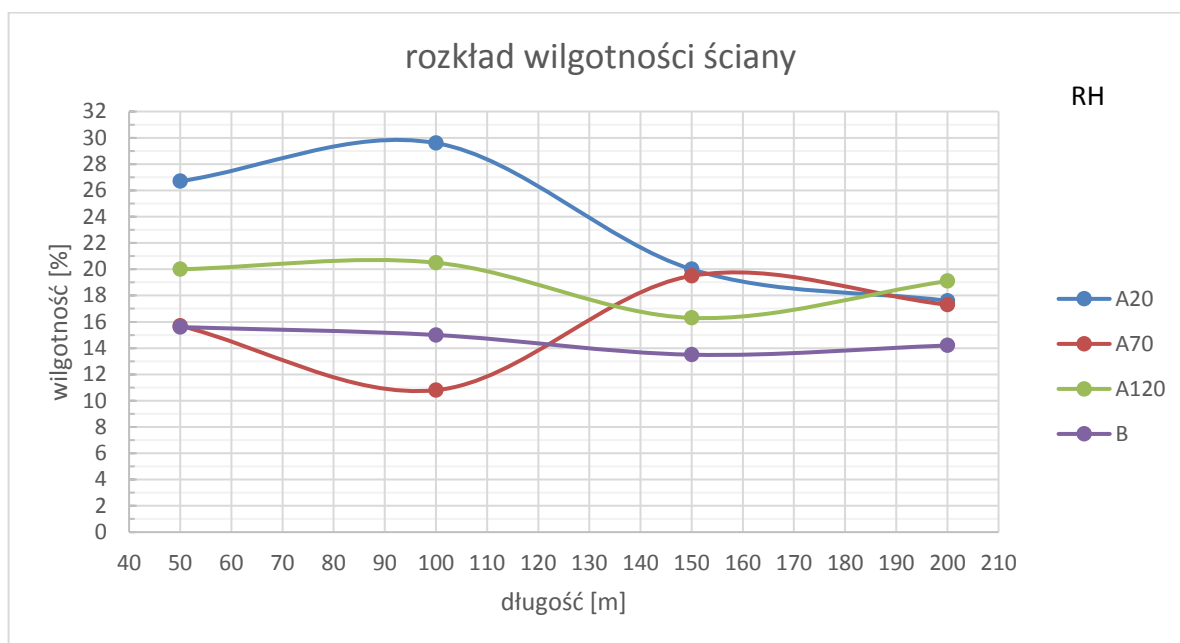
Z pomiarów zawilgocenia murów piwnicznych w budynku przy ul. Świdnicka 28 w Wałbrzychu wynika, że mury piwniczne są mokre. Wilgoć destrukcyjnie wpłynęła na przedmiotowy obiekt zwłaszcza na mieszkanie nr 1. Podciąganie kapilarne wilgoci spowodowało wykwyty oraz odspojenie tynków ścian. Zwiększony poziom wilgoci w gruncie bezpośrednio pod posadzką mieszkania nr 1 przyczynił się do całkowitego zniszczenia drewnianych posadzek mieszkania. Błędny sposób wykonania tych posadzek, brak poziomej izolacji przeciwwilgociowej podposadzkowej przyspieszył destrukcję podłogi. Podłogi na gruncie wykonano bez izolacji termicznej, co jest niezgodne z wymogami termoizolacyjności.

pkt. pomiarowy	wysokość nad pow. posadzki [cm]	pomiar wilgotności na długości ściany [%]			
		50	100	150	200
A20	20	26,7	29,6	20	17,6
A70	70	15,7	10,8	19,5	17,3
A120	120	20	20,5	16,3	19,1
B	20	15,6	15	13,5	14,2
