### II. EKSPERTYZA TECHNICZNA BUDYNKU

Celem opracowania jest wykonanie ekspertyzy stanu technicznego stropów nad piwnicą budynku zlokalizowanego przy ul. Sucharskiego 3 w Wałbrzychu, a w szczególności:

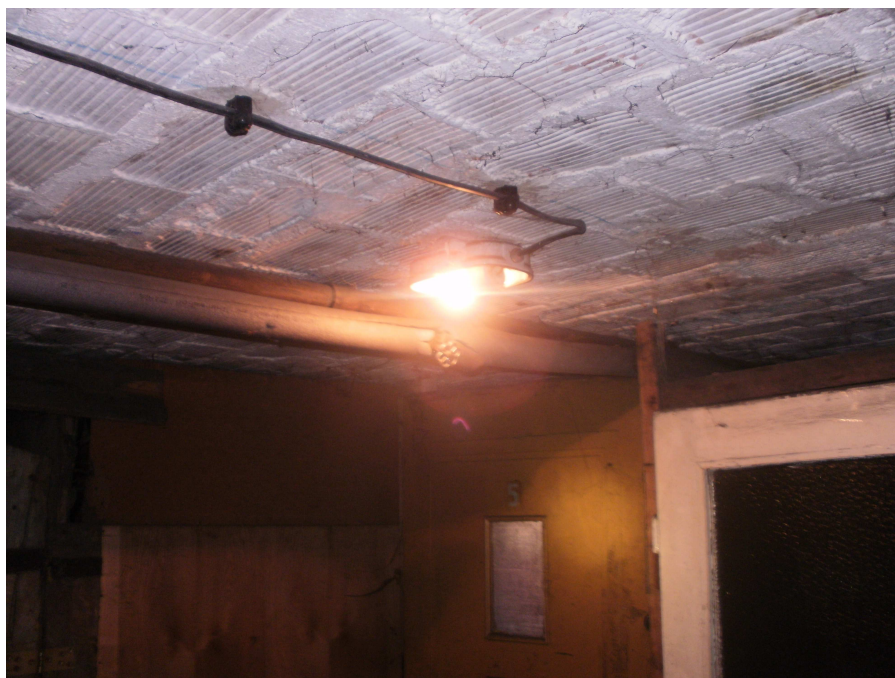
Zdjęcie nr 1 – widok sufitu pomieszczenia nr 03

Pustaki stanowiące element nośny stropu wykazują niewielkie ubytki w otynkowaniu, w przeważającej większości są zabezpieczone przez utrzymane w dobrym stanie tynkowanie stropu. Stan średni.

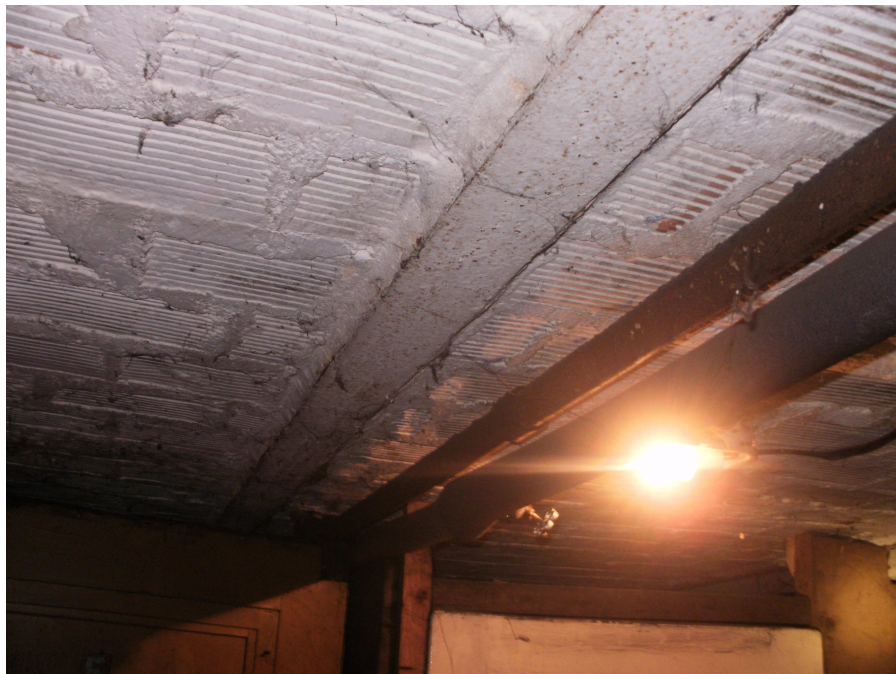
Zdjęcie nr 2 – belka nr 2

Belka wykonana jako I 220 o długości w świetle ścian 518 cm (długość całkowita ok. 560 cm). Stanowi element stropu nad pomieszczeniem nr 03 i 05. Wykazuje niewielkie skorodowanie stopki. Wysokość stopki od poziomu posadzki  $h_s = 215$  cm. Stan średni.

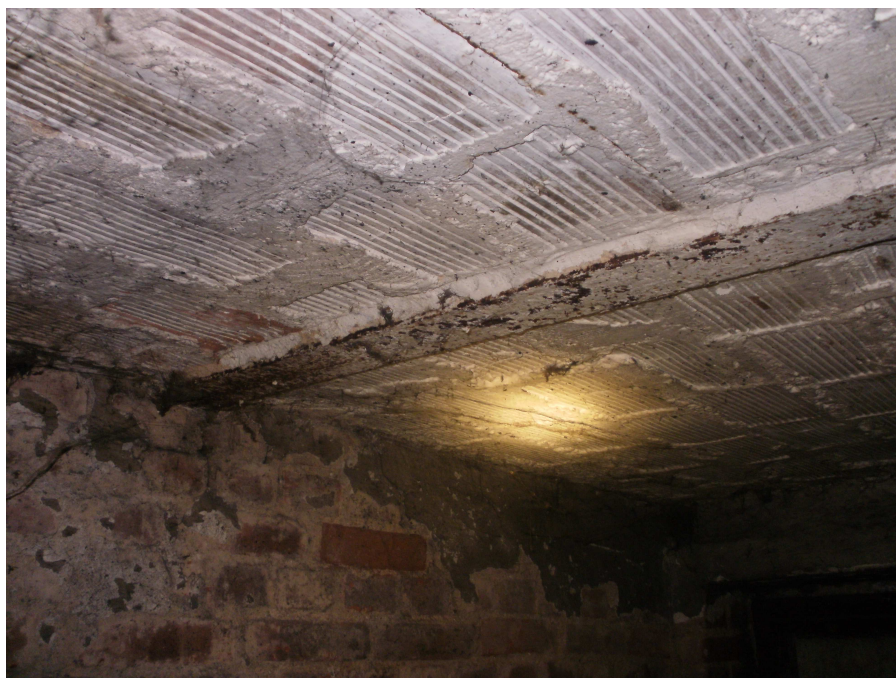
Zdjęcie nr 3 – belka nr 1

Belka wykonana jako I 220 o długości w świetle ścian 518 cm (długość całkowita ok. 560 cm). Stanowi element stropu nad pomieszczeniem nr 04 i 05. Wykazuje niewielkie skorodowanie stopki. Wysokość stopki od poziomu posadzki  $h_s = 215$  cm. Stan średni.

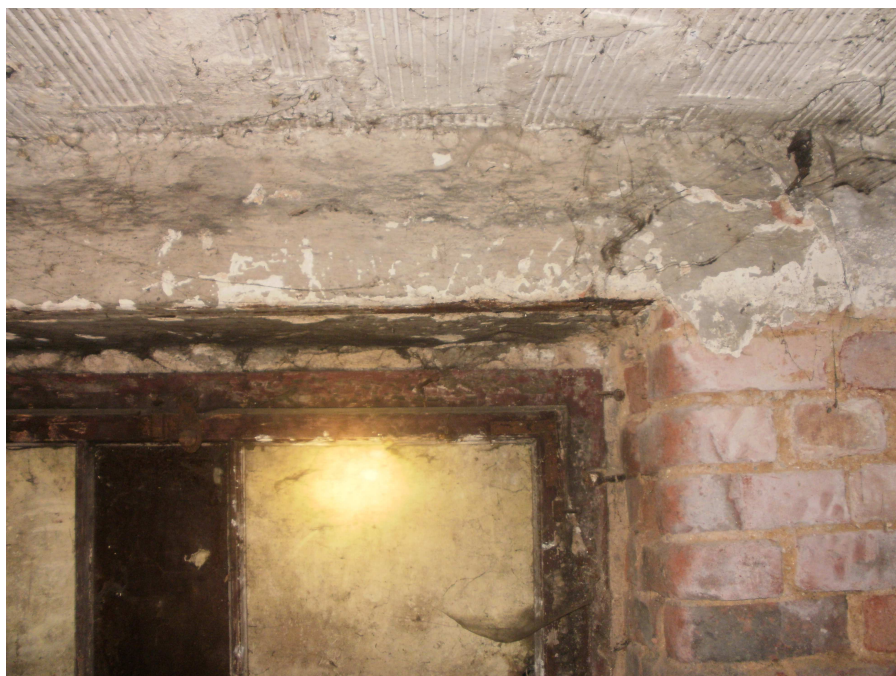
Zdjęcie nr 4 – nadproże nr 1

Nadproże wykonane z 2 I 80. Stanowi element stropu nad pomieszczeniem nr 04. Szerokość w świetle wynosi 122 cm. Widoczne niewielkie ubytki w tynkowaniu. Stan średni.

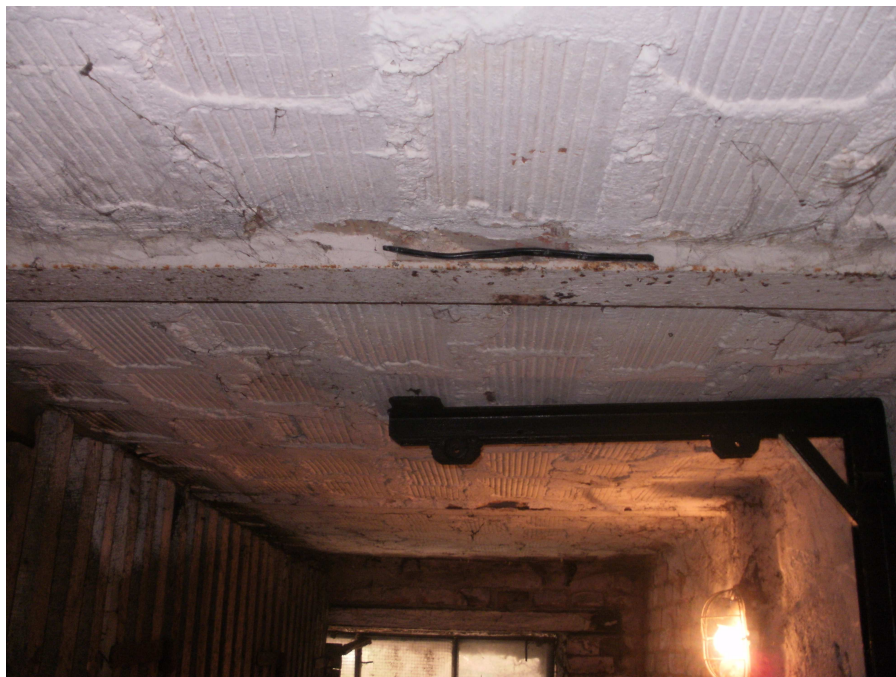
Zdjęcie nr 6 – belka nr 5

Belka wykonana jako I 200 o długości w świetle ścian 460 cm (długość całkowita ok. 500 cm). Stanowi element stropu nad pomieszczeniem nr 08 i 09. Wykazuje niewielkie skorodowanie stopki. Wysokość stopki od poziomu posadzki  $h_s = 215$  cm. Stan średni.

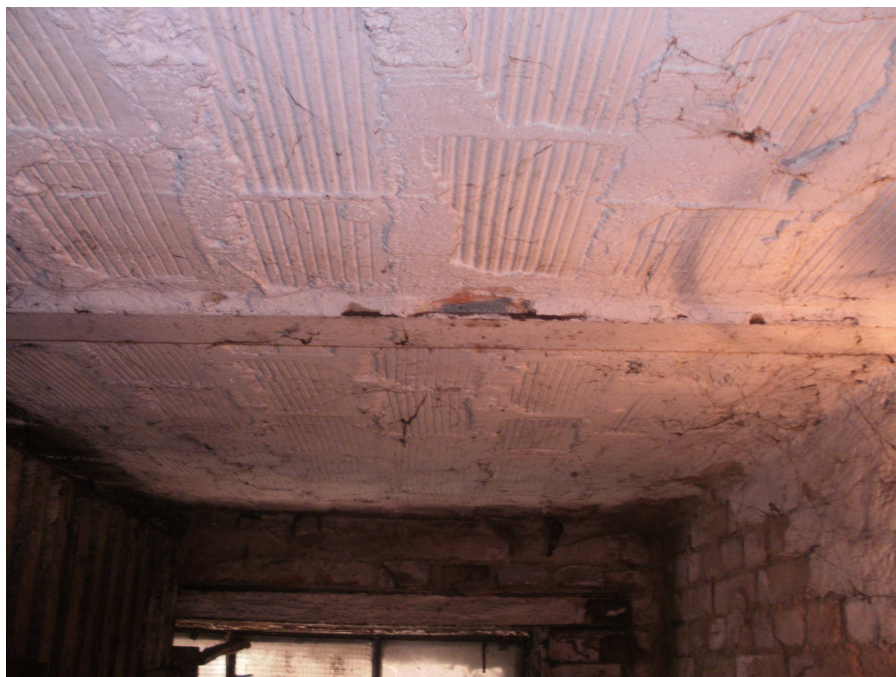
Zdjęcie nr 7 – belka nr 6

Belka wykonana jako I 200 o długości w świetle ścian 460 cm (długość całkowita ok. 500 cm). Stanowi element stropu nad pomieszczeniem nr 08 i 09. Wykazuje niewielkie skorodowanie stopki. Wysokość stopki od poziomu posadzki  $h_s=215$  cm. Stan średni.

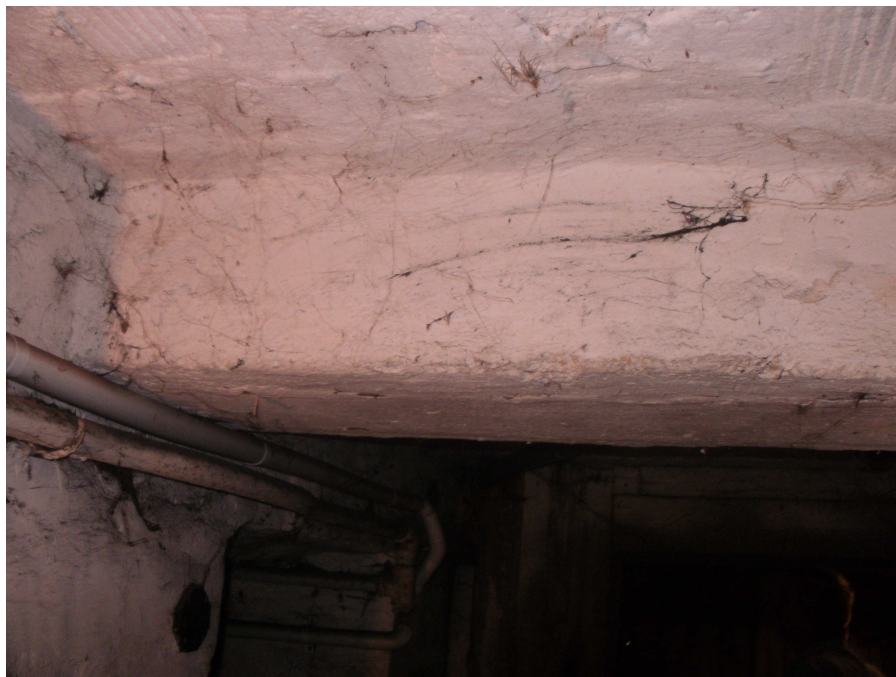
Zdjęcie nr 8 – nadproże nr 4

Nadproże wykonane z 2 I 80. Stanowi element stropu nad pomieszczeniem nr 02 i 03. Szerokość w świetle wynosi 80 cm. Widoczne niewielkie ubytki w tynkowaniu. Stan średni.

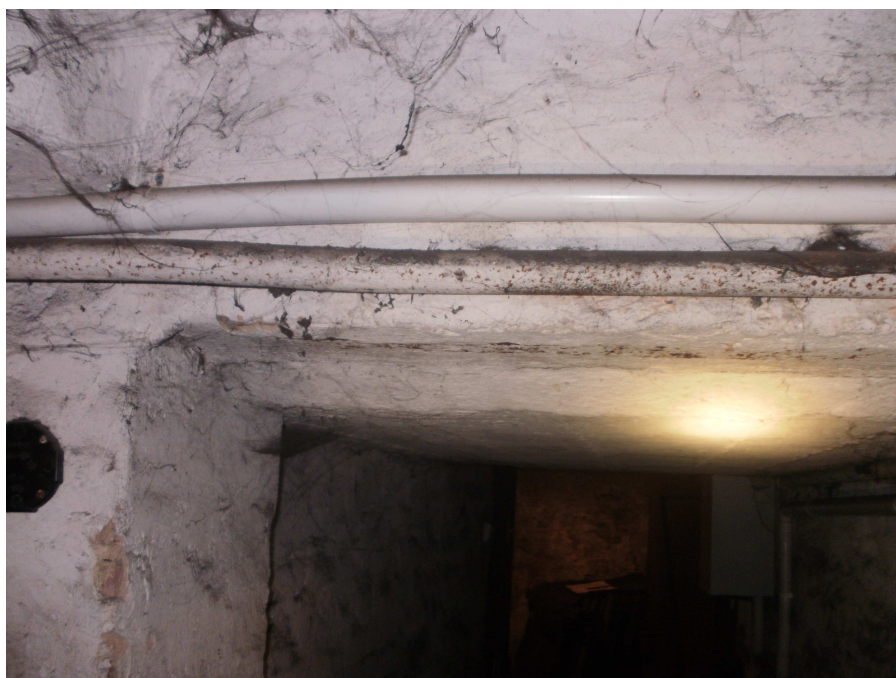
Zdjęcie nr 9 – nadproże nr 3

Nadproże wykonane z 2 I 80. Stanowi element stropu nad pomieszczeniem nr 02 i 03. Szerokość w świetle wynosi 80 cm. Widoczne niewielkie ubytki w tynkowaniu. Stan średni.

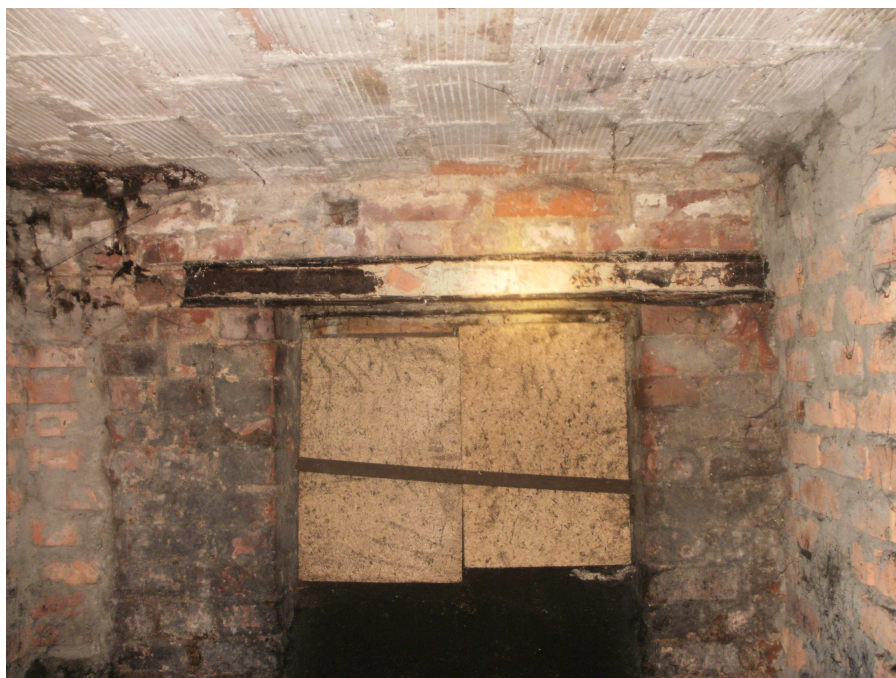
Zdjęcie nr 10 – nadproże nr 7

Nadproże wykonane z 2 I 120. Stanowi element stropu nad pomieszczeniem nr 011. Szerokość w świetle wynosi 70 cm. Widoczne duże skorodowanie elementów konstrukcyjnych. Stan zły.

- należy niezwłocznie wymienić lub wzmocnić np. poprzez podstemplowanie belki nr 7, 8, 9, 10 i 11,
- należy niezwłocznie oczyścić i zaimpregnować pozostałe belki stropowe,
- należy niezwłocznie wymienić nadproża nr 2, 5, 6, 7, 8, 9, 10 i 12
- należy niezwłocznie oczyścić, zaimpregnować i otynkować pozostałe nadproża,
- należy wykonać przecierkę z drobnymi uzupełnieniami tynków stropów nad wszystkimi pomieszczeniami

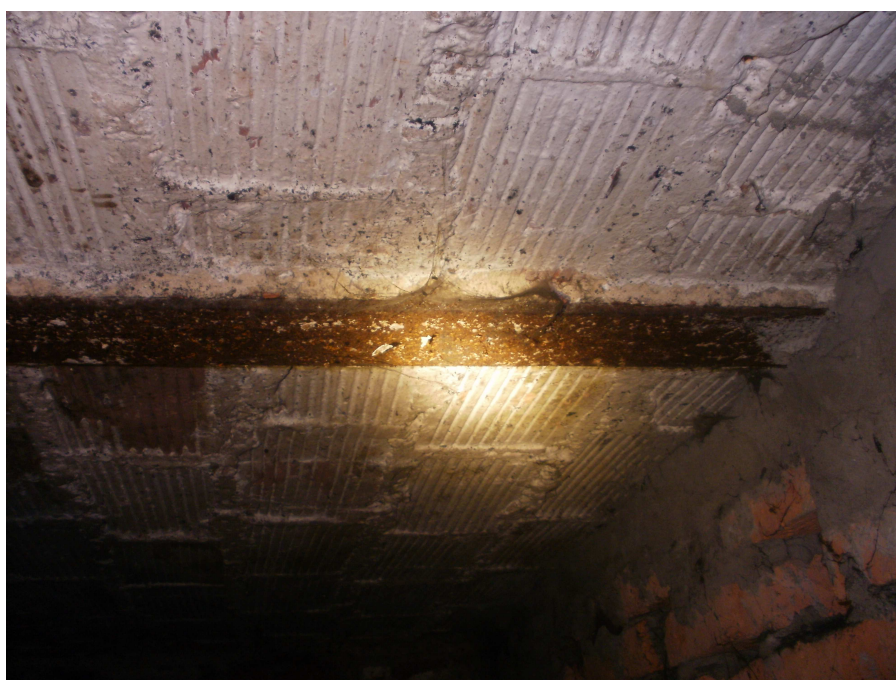
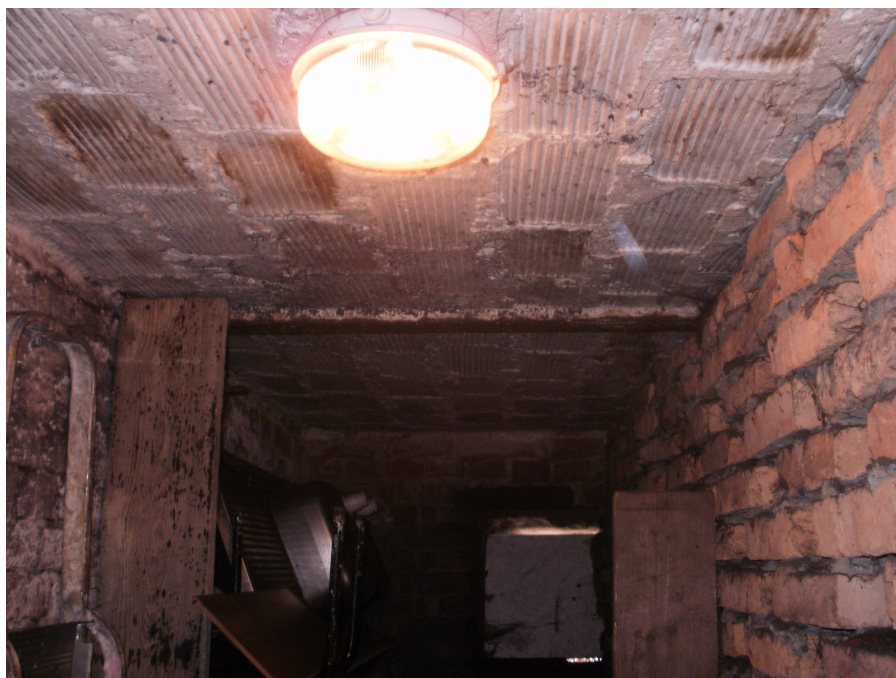
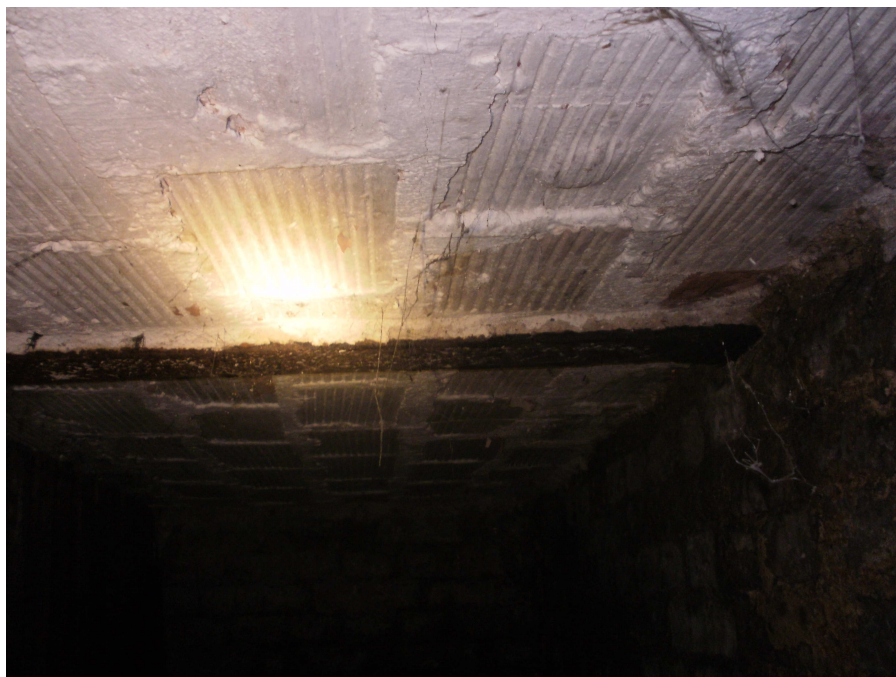
Belka wykonana jako I 220 o długości w świetle ścian 550 cm (długość całkowita ok. 590 cm). Stanowi element stropu nad pomieszczeniem nr 010 - nr 013. Wykazuje duże skorodowanie stopki w części nad pomieszczeniem 013. Wysokość stopki od poziomu posadzki  $h_s= 215$  cm. Stan zły.

**Wniosek:** w przypadku, gdy mamy do czynienia z wyraźną korozją stopki kształtownika warunek nośności nie jest spełniony i należy wymienić lub wzmocnić belkę.

Zdjęcie nr 11 – belka nr 7 w części nad pom. nr 011

Zdjęcie nr 14 – belka nr 7 w części nad pom. Nr 010

Zdjęcie nr 15 – belka nr 7 w części nad pom. nr 013

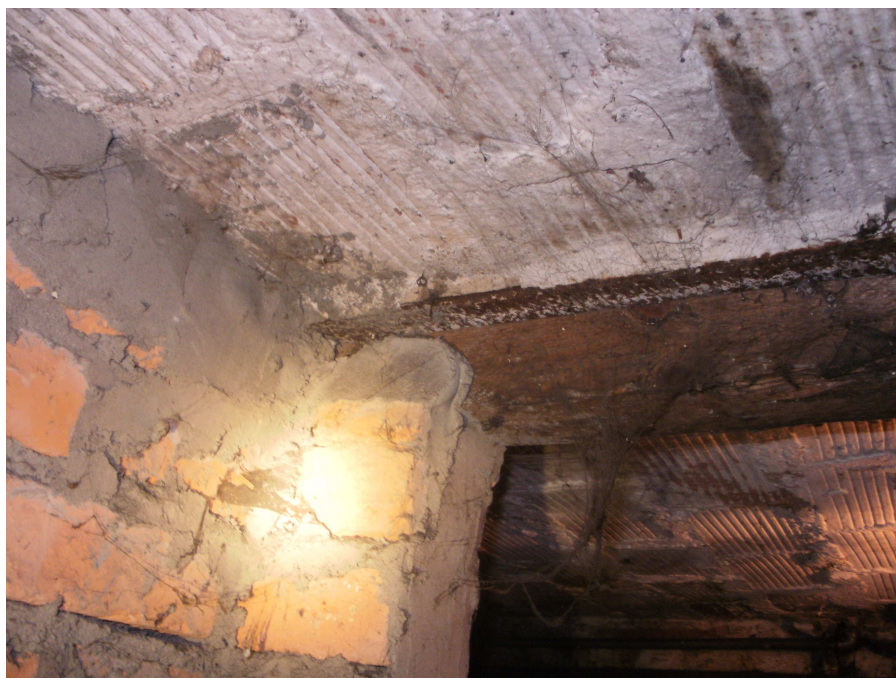
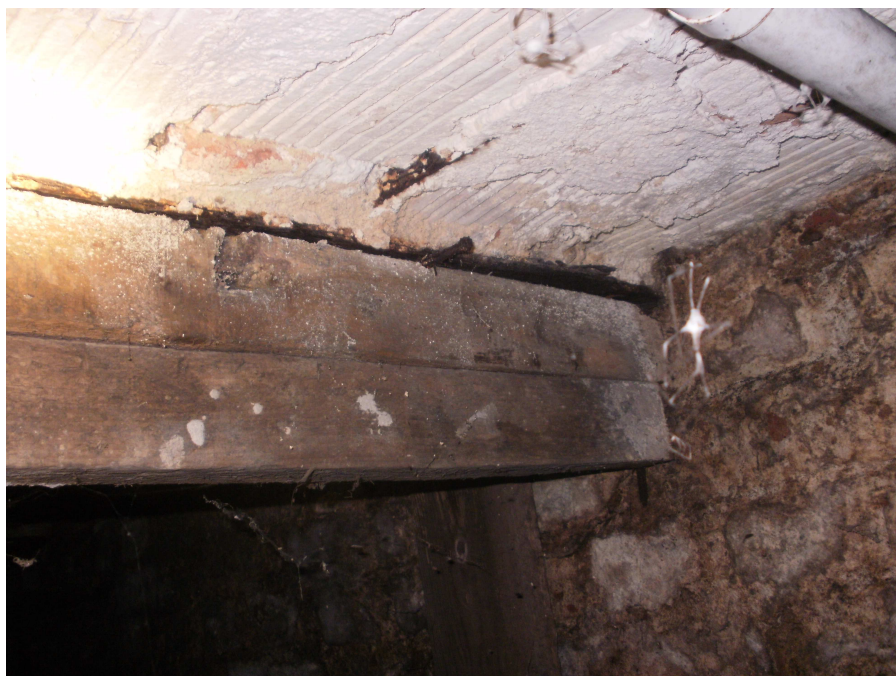
Belka wykonana jako I 220 o długości w świetle ścian 550 cm (długość całkowita ok. 590 cm). Stanowi element stropu nad pomieszczeniem nr 010 - nr 014. Wykazuje duże skorodowanie stopki w części nad pomieszczeniem 013. Wysokość stopki od poziomu posadzki  $h_s= 215$  cm. Stan zły.

Zdjęcie nr 12 – belka nr 8 w części nad pom. nr 011

Zdjęcie nr 16 – belka nr 8 w części nad pom. nr 013

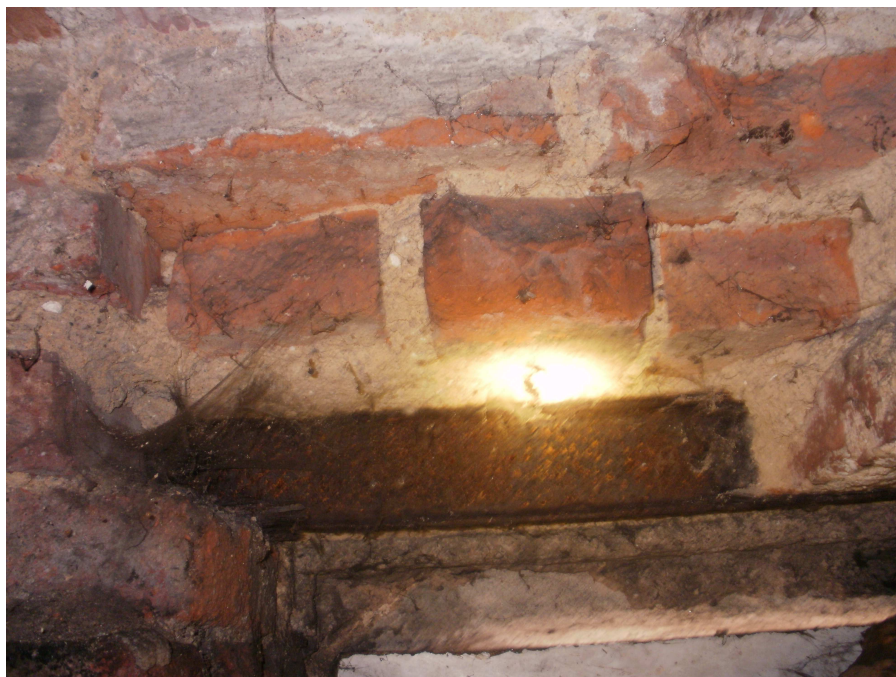
Zdjęcie nr 13 – nadproże nr 6

Nadproże wykonane z 2 I 120. Stanowi element stropu nad pomieszczeniem nr 010 i 011. Szerokość w świetle wynosi 70 cm. Widoczne duże skorodowanie elementów konstrukcyjnych. Stan zły.

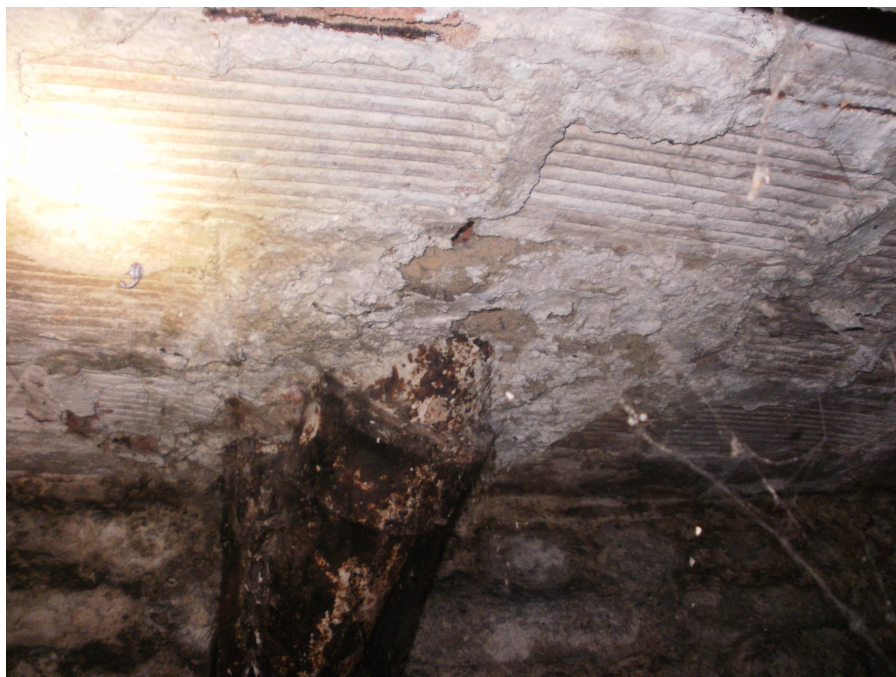
Pustaki stanowiące element nośny stropu wykazują niewielkie ubytki w otynkowaniu, w przeważającej większości są zabezpieczone przez utrzymane w dobrym stanie tynkowanie stropu. Miejscami tynk zlasowany. Stan średni.

Zdjęcie nr 17 – wylasowane pustaki w stopie nad pom. nr 013

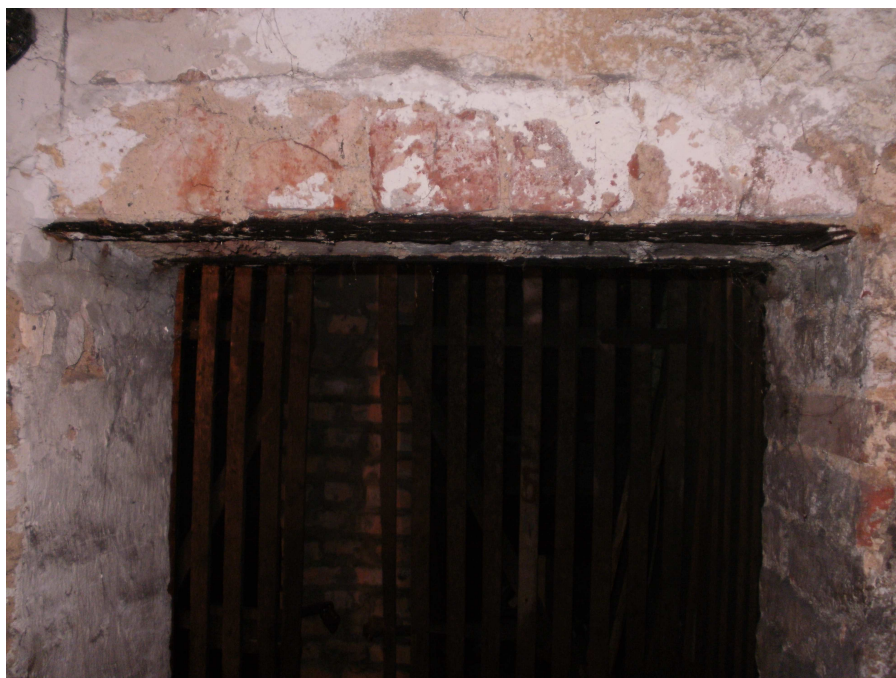
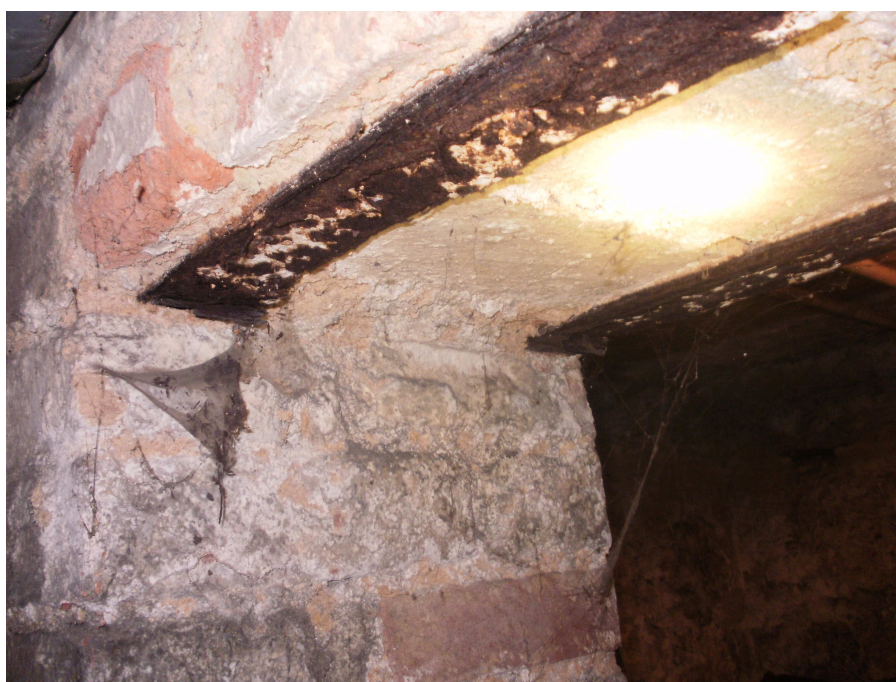
Nadproże wykonane z 2 I 80. Stanowi element stropu nad pomieszczeniem nr 012. Szerokość w świetle wynosi 80 cm. Widoczne duże skorodowanie elementów konstrukcyjnych. Stan zły.

Zdjęcie nr 18 – nadproże nr 9

Zdjęcie nr 19 – nadproże nr 9

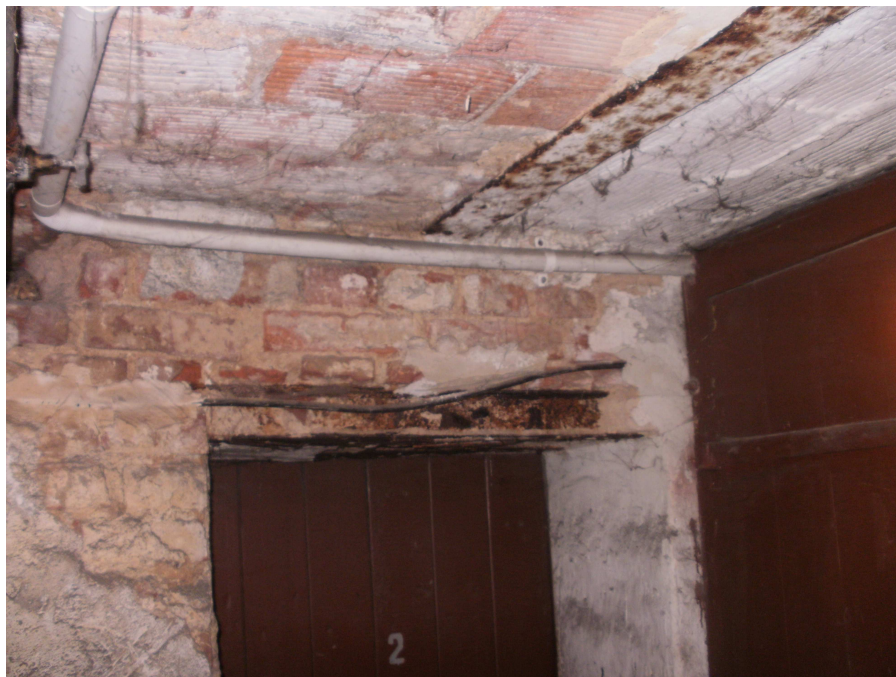
Zdjęcie nr 20 – widok stropu nad pomieszczeniem nr 01

Pustaki stanowiące element nośny stropu wykazują niewielkie ubytki w otynkowaniu, w przeważającej większości są zabezpieczone przez utrzymane w dobrym stanie tynkowanie stropu. Stan średni.

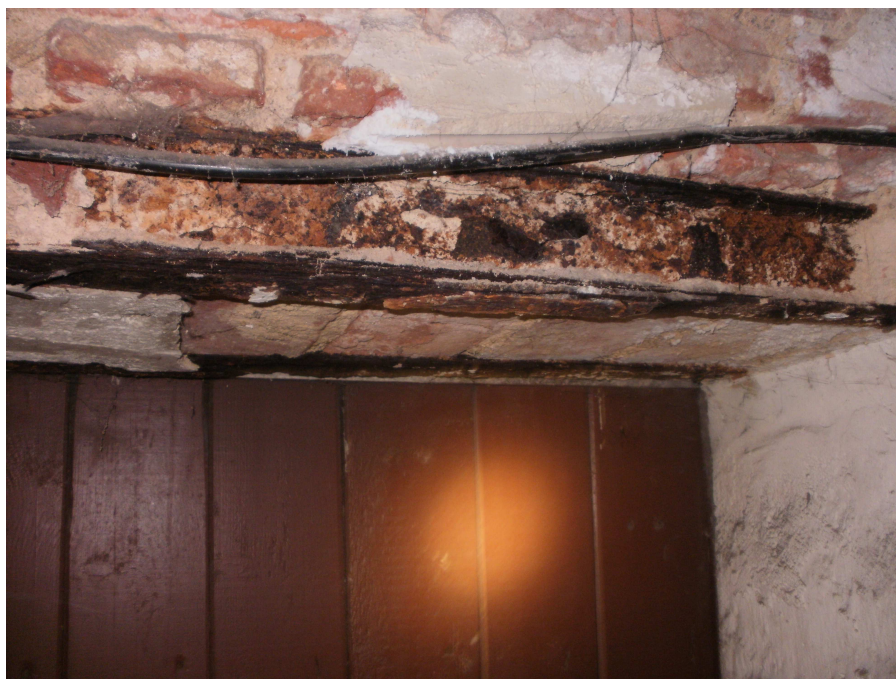
Zdjęcie nr 21 – nadproże nr 10

Nadproże wykonane z 2 I 80. Stanowi element stropu nad pomieszczeniem

nr 012. Szerokość w świetle wynosi 80 cm. Widoczne duże skorodowanie elementów konstrukcyjnych. Stan zły.

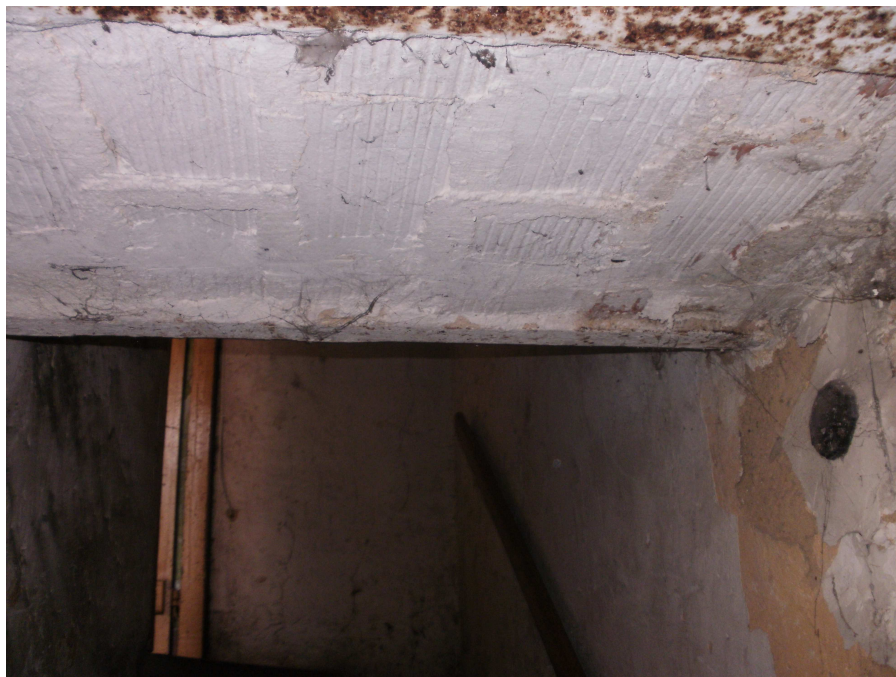
Zdjęcie nr 22 – nadproże nr 11

Nadproże wykonane z 1 I 80. Stanowi element stropu nad pomieszczeniem nr 01. Szerokość w świetle wynosi 100 cm. Widoczne niewielkie ubytki w tynkowaniu. Stan średni.
