## EKSPERTYZA TECHNICZNA

### stanu technicznego stropów nad piwnicami

**OBIEKT:** Budynek mieszkalny

**ADRES :** ul. 1 Maja 164 58-305 Wałbrzych  
działka nr 159/1 obr. Sobiecin nr 29

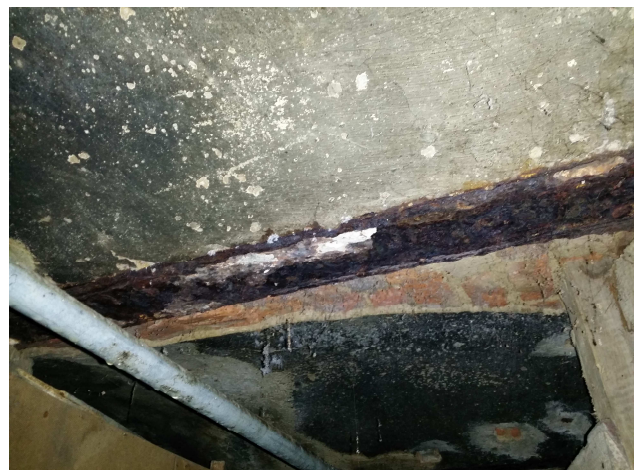
W pomieszczeniach o nr 1, 4 i 15 stwierdzono silną korozję łuszczącą stalowych belek stropów odcinkowych. Doszło tu do znacznego rozwarstwienia stopek, na których wsparte są

ceglane sklepienia, co stanowi niebezpieczeństwo. Pojawia się tu miejscowo korozja łuszcząca powodująca utratę grubości stopek o ok. 2 do 3mm. Sytuacja jest groźna, ponieważ na skutek bardzo mocnej korozji stalowych belek konstrukcja jest już bardzo osłabiona.

- 1) Dla podparcia najbardziej skorodowanych belek stropowych w pomieszczeniach nr 1, 4 i 15 należy wykonać ich podparcie na całej długości podciągami z profili stalowych, o min. szerokości stopki jak belka istniejąca. Belki opierać na filarach murowanych z cegły posadowionych na stopach betonowych.
- 2) Wszystkie stalowe belki stropowe i nadproża dokładnie oczyścić z rdzy. Elementy istniejącej oraz wzmacniającej konstrukcji stalowej należy zabezpieczyć przeciw korozji poprzez naniesienie ręcznie powłok malarskich z farb antykorozyjnych. (farba antykorozyjna ftalowa miniowa i nawierzchniowa).
- 3) Należy również wykonać całkowitą wymianę bądź uzupełnienie tynków na stropach z ich białkowaniem.
