Celem opracowania jest ocena stanu technicznego stropu w konstrukcji drewnianej w mieszkaniu nr 14 budynku przy ul. Andersa 170-172 w Wałbrzychu.

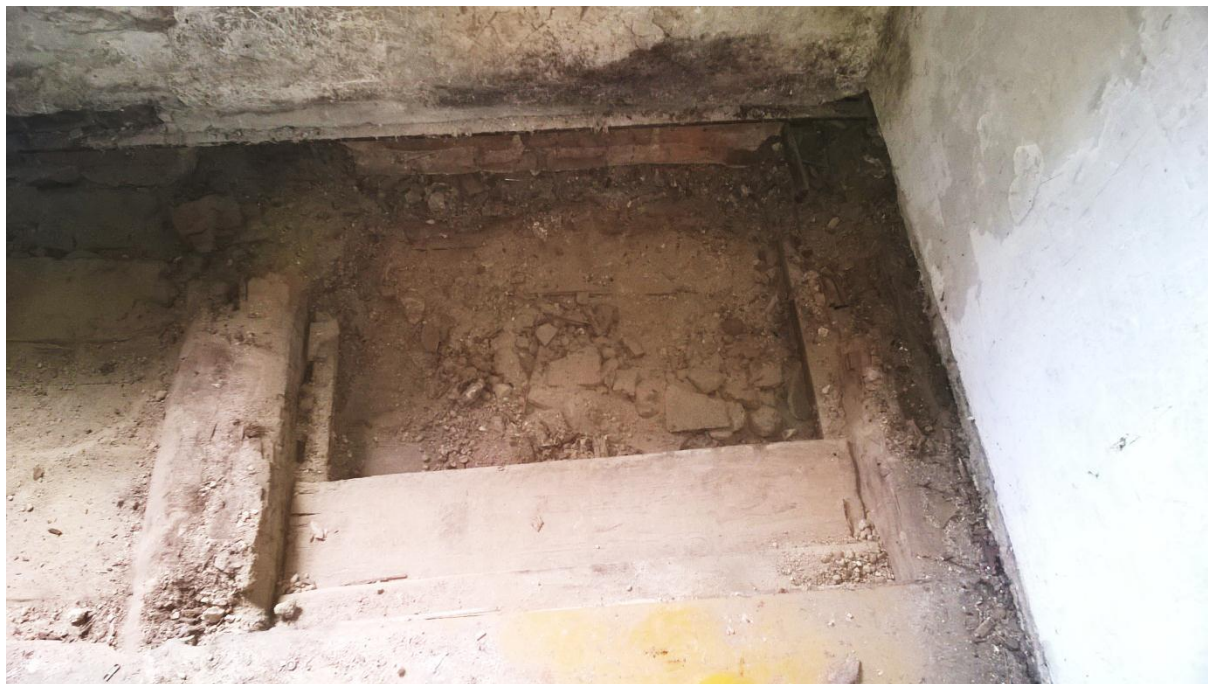
Długotrwała penetracja wilgoci spowodowała całkowite uszkodzenie belek drewnianych stropowych.

fot. nr 1 całkowite zniszczenie dwóch belek stropowych

Uszkodzone belki stropowe drewniane nie są oparte w dwóch punktach. W związku z powyższym pracują jak wsporniki a powinny pracować jak belki wolnopodparte w dwóch punktach. Zmiana statyki pracy belki w istotny sposób wpływa na obniżenie ich nośności. Tylko dzięki nieznacznemu obciążeniu stropu (mieszkanie wyłączone z eksploatacji) oraz zaklinowaniu (połączeniu z innym belkami stropowymi) poprzez deski podsufitki i białej

podłogi strop nie uległ całkowitej destrukcji. Jednak uwidoczniły się znaczne przekroczenia stanu granicznych użytkowania - duże ponadnormatywne ugięcie stropu w strefie uszkodzonych belek.

- przyczyną uszkodzenia dwóch belek stropowych w strefie podporowej była długotrwała penetracja wilgoci powodująca zniszczenie belek przez mursz na całym przekroju belki.
- prace naprawcze polegać będą na wymianie dwóch belek stropowych drewnianych o przekroju jak istniejące belki stropowe.

Strop w pomieszczeniu pokoju mieszkania nr 14 powinien być w części wymieniony. Prace polegać będą na zdemontowaniu okładziny z kasetonów na suficie, podsufitki w mieszkaniu nr 9 (pomieszczenie pod remontowanym stropem mieszkania nr 14) zdemontowaniu części desek ślepego pułapu, zdemontowaniu części polepy i desek białej podłogi. Kolejnym etapem będzie demontaż uszkodzonych belek stropowych (dwie sztuki). Nowe drewniane belki stropowe o wymiarach takich jak zdemontowane belki, zamontowane zostaną w gniazdach po starych belkach. Końcówki belek zostaną zabezpieczone papą podkładową a całość belek zostanie impregnowana preparatem V33 lub innymi preparatami solnymi. Po zamontowaniu belek w gniazdach wykonany zostanie ślepy pułap z płyt OSB grubości 22mm oraz podsufitka z desek grubości 19mm lub płyt OSB 12mm. Podsufitka obłożona zostanie płytami GK. Dopuszcza się zamontowanie płyt GK podsufitki na ruszcie metalowym. W płytach podsufitki zamontowane zostanie, uprzednio zdemontowane oświetlenie. Po wykonaniu sufitu całość zostanie pomalowana farbami emulsyjnymi w kolorze białym (dotyczy tylko sufitu).

W mieszkaniu nr 14 na deskach ślepego pułapu wykonanych z płyt OSB 22mm zamontowane zostanie docieplenie wykonane z wełny mineralnej grubości 10cm. Wełna mineralna stanowić będzie również izolację akustyczną. Po wykonaniu prac izolacyjnych zamontowana zostanie na belkach stropowych biała podłoga wykonana z płyt OSB grubości 25mm. Impregnacja białej podłogi kończy prace naprawcze stropu.
