ap ARCHITEKTURA PROJEKT - arch. Jurkiewicz Ireneusz 59-300 Lubin, ul. Słowackiego 19/4 tel. 669 645 652, ireneusz.jurkiewicz@gmail.com		DATA 10.2014
TEMAT:	REMONT ELEWACJI I DACHU BUDYNKU MIESZKALNEGO WIELORODZINNEGO	BRANŻA ARCHITEKTURA
TYTUŁ RYSUNKU:	ELEWACJA BOCZNA ZACHODNIO- PÓŁNOCNA - INWENTARYZACJA	FAZA P.B.
ADRES:	WAŁBRZYCH, UL. PŁUGA 1	SKALA 1 : 100
INWESTOR:	Wspólnota Mieszkaniowa 58-300 Wałbrzych, ul. Adama Pługa 1	NR RYS. 11
PROJEKTANT:	ARCHITEKTURA MGR INŻ. ARCH. IRENEUSZ JURKIEWICZ	NR UPRAW. 32/07/DOIA PODPIS

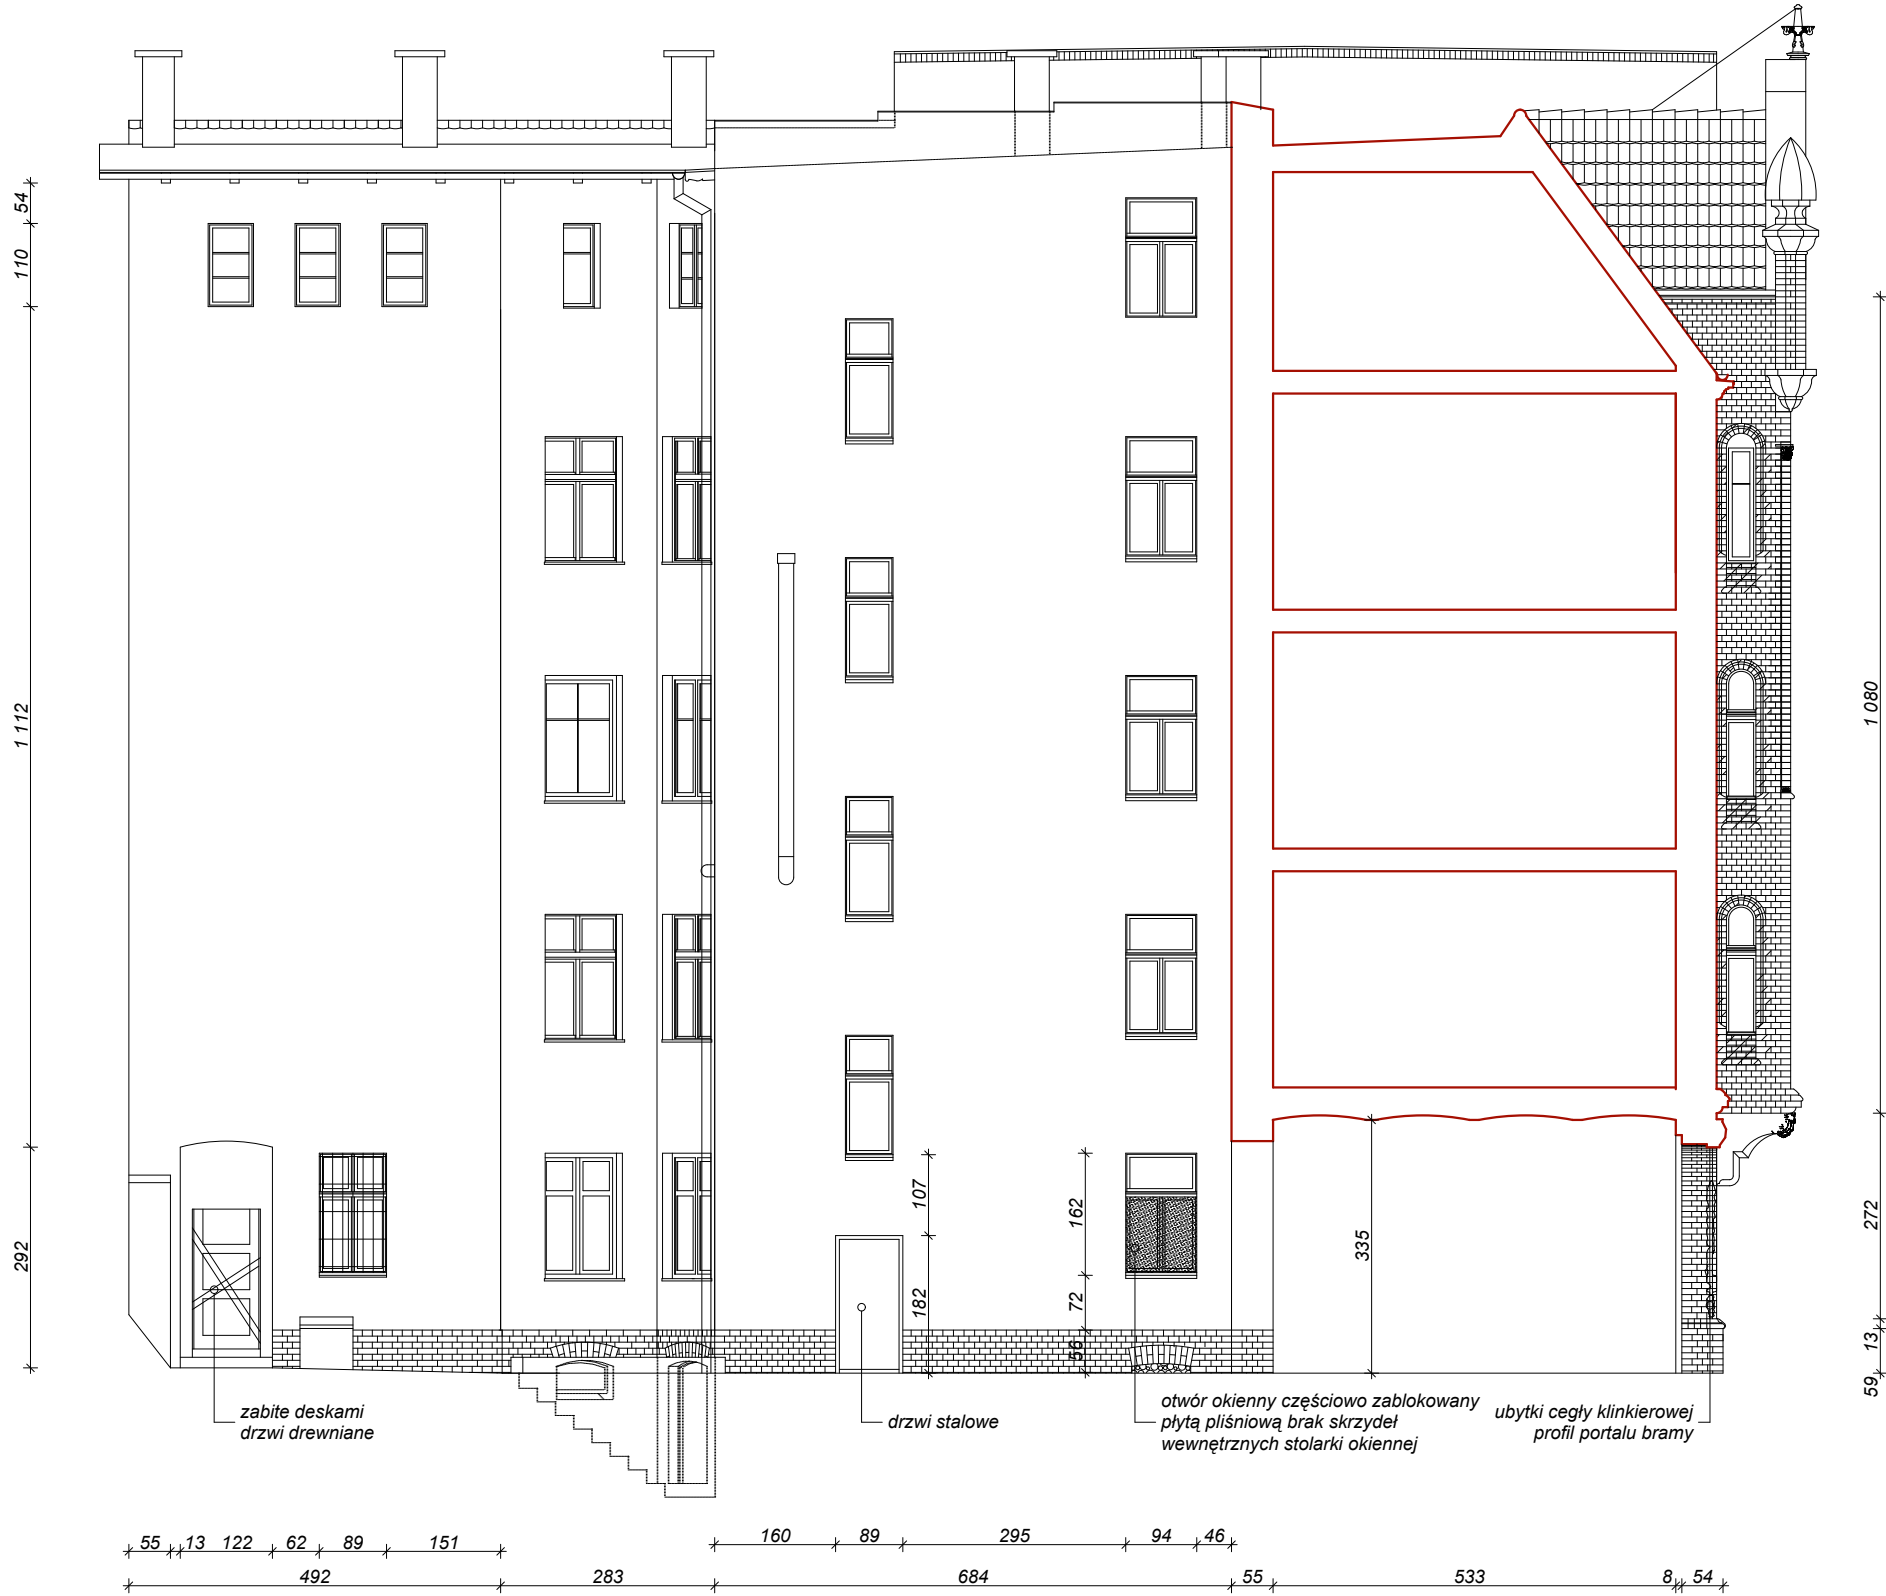
UWAGA: Na rysunku elewacji frontowej zaznaczono tylko główne ubytki elementów elewacji ceglanej. Na elewacji w rzeczywistości obecne są także (nie zaznaczone na rysunku) liczne drobne ubytki i uszkodzenia - otwory po nawiertach, odpryski itp. Ponadto na elewacjach od strony podwórza oraz w bramie przejazdowej liczne ubytki tynku.
