Widok elewacji tylnej
– stan istniejący .

Projektant	Rafał Łucjan Maciejewski	nr upraw.	240/01/DUW	skala
Obiekt	Budynek mieszkalny wielorodzinny			1 : 100
Localizacja	ul.11 Listopada 194 ; ul.:58-300 Woborzyc			rys. nr 4
Inwestor	Miejscowość Woborzyc przy ul.11 Listopada 194 w Woborzycu.			egz. nr

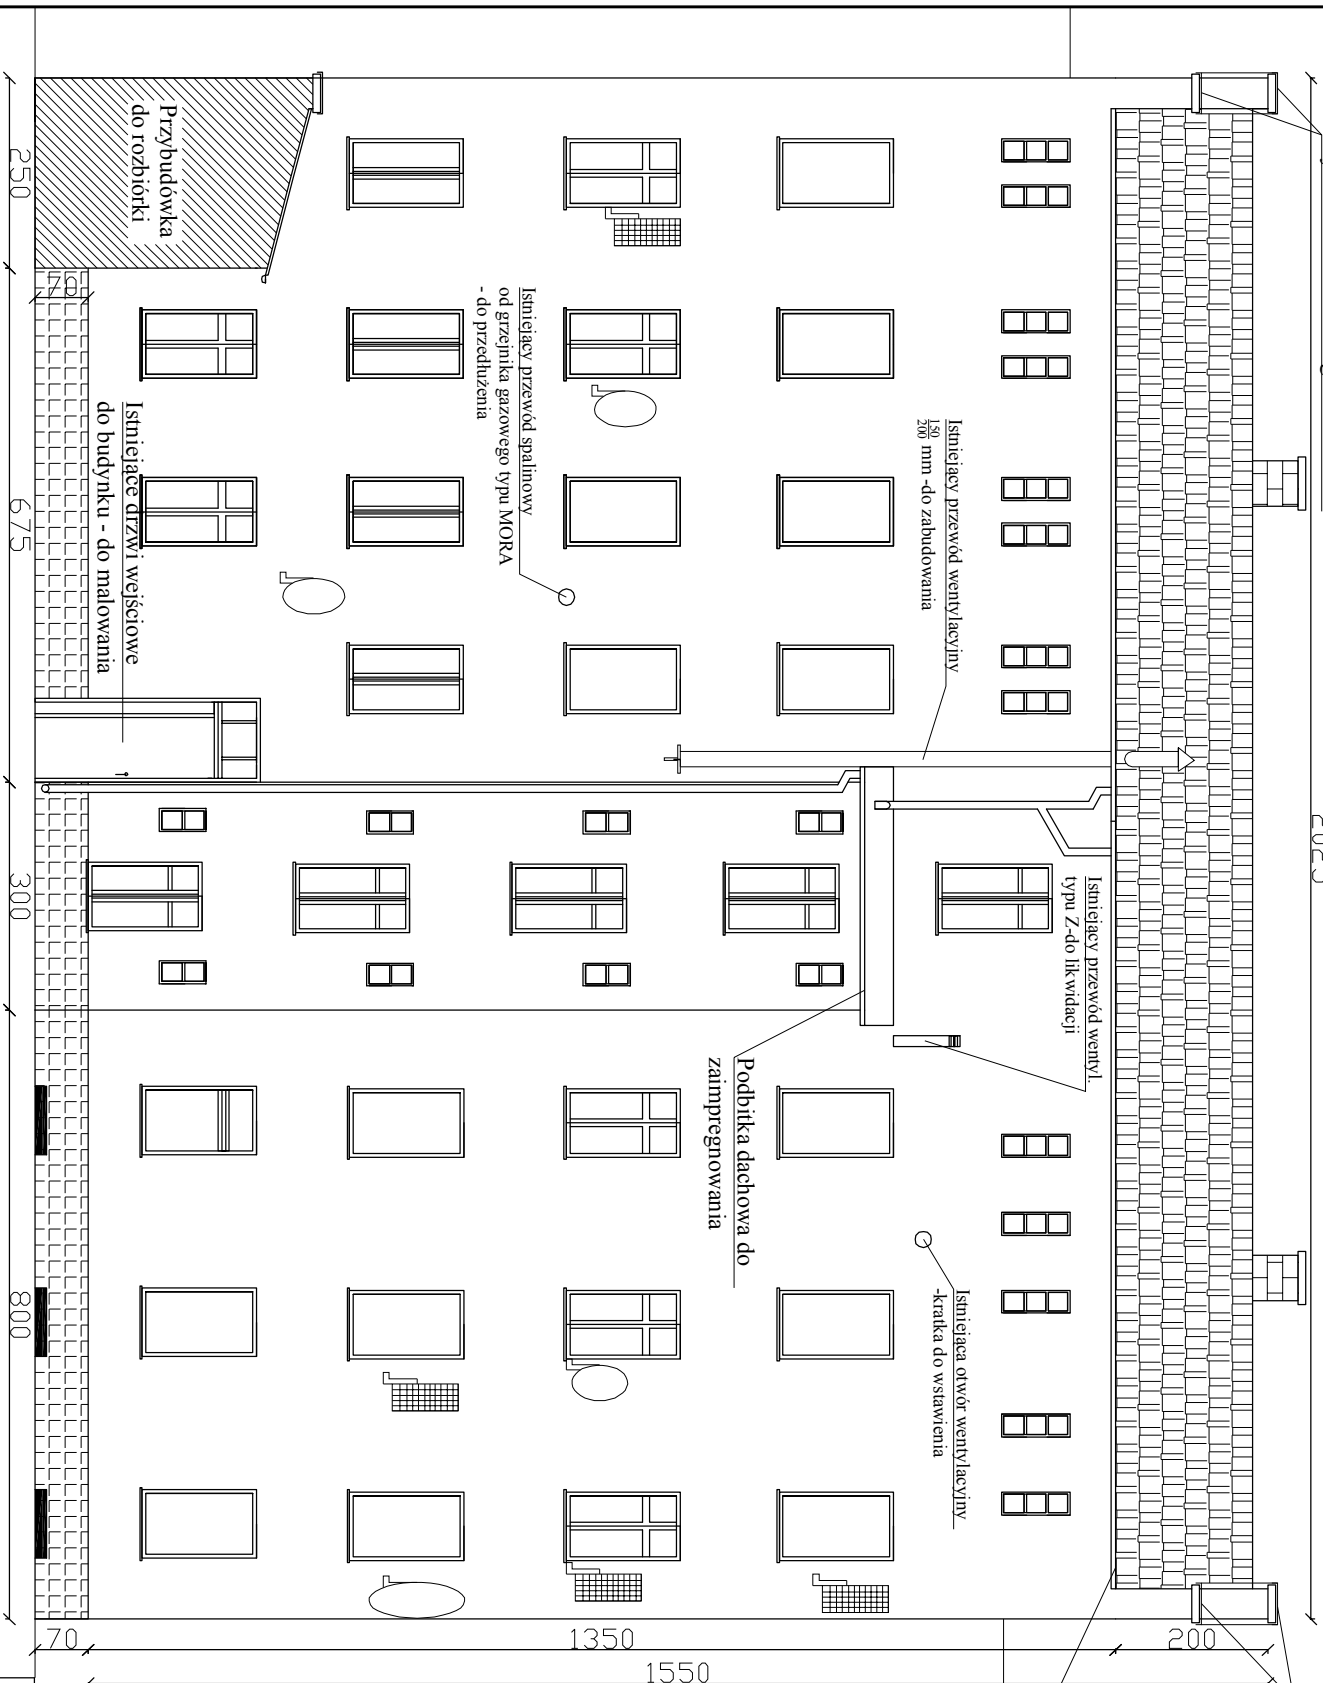
- Stan istniejący elewacji budynku :
- 1) Tynki na elewacji do zbitcia.
 - 2) Płytki na cokole do zbitcia.
 - 3) Wszystkie parapety do wymiany.
 - 4) Istniejące rynnny pozostawić.
 - 5) Rury spustowe do wymiany.
 - 6) Tabliczki informacyjne do ponownego montażu.
 - 7) Wszystkie opierzenia do wymiany na nowe.
 - 8) Brak opaski na elewacji tylnej.

- Przed przystąpieniem do prac remontowych należy zdemontować szyldy , anteny oraz tablice informacyjne .
- Stoiarkę okenną i drzwiową zabezpieczyć folią .
- Istniejący tynk zbit i oczyścić wodą - przygotować pod docieplenie metodą "lekką-mokrą" .
- Uzupełnić elementy z cegły miejscowo w miejscach braków .
