KARTA AUDYTU REMONTOWEGO BUDYNKU

Opracowanie pn. **Audyt remontowy budynku mieszkalnego przy ul. Chopina 10 w Wałbrzychu** zostało wykonane na zlecenie Wspólnoty Mieszkaniowej ul. Chopina 10 na podstawie umowy o wykonanie audytu remontowego.

Przedmiotem niniejszego audytu remontowego jest wielorodzinny budynek mieszkalny położony przy ul. Chopina 10 w Wałbrzychu.

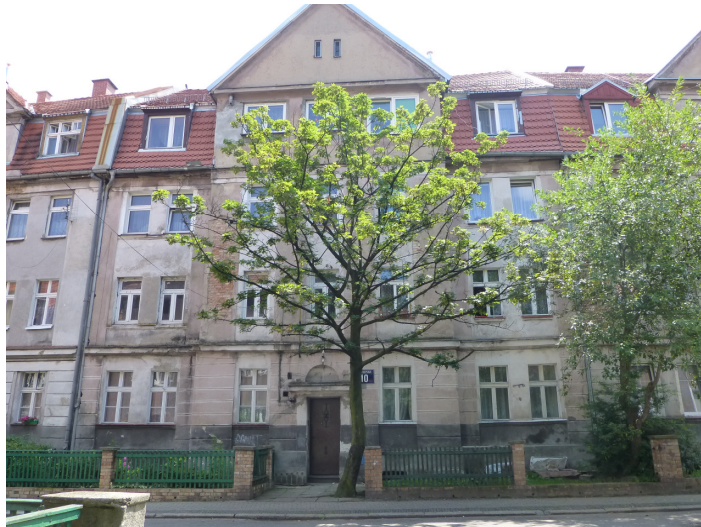
Fotografia 1 . Widok elewacji frontowej

Budynek mieszkalny przy ul. Chopina 10 w Wałbrzychu jest eksploatowany od ponad 100 lat. Na podstawie przeglądu stwierdzono liczne odspojenia tynków zewnętrznych. Dodatkowo stwierdzono także liczne ubytki w tynkach. Kominy zostały przemurowane z cegły klinkierowej. W ostatnich latach wyremontowano również pokrycie dachowe - wymieniono dachówkę ceramiczną na nową z wykonaniem docieplenia dachu.

- ◆ docieplenie ścian zewnętrznych budynku,
- ◆ wymiana stolarki okiennej klatki schodowej oraz piwnic i poddasza,
