PROJEKT BUDOWLANY /WYKONAWCZY/

WYMIANA FRAGMENTU STROPU PIWNICZNEGO (AKTUALIZACJA)

Obiekt, adres: **BUDYNEK MIESZKALNO-USŁUGOWY,
WAŁBRZYCH, UL. P. WYSOCKIEGO NR 1**
(dz. nr 139/1, obręb nr 27 Śródmieście)
KATEGORIA OBIEKTU XIII

**OPIS TECHNICZNY
DO PROJEKTU BUDOWLANEGO
WYMIANA FRAGMENTU STROPU PIWNICZNEGO
(AKTUALIZACJA)**

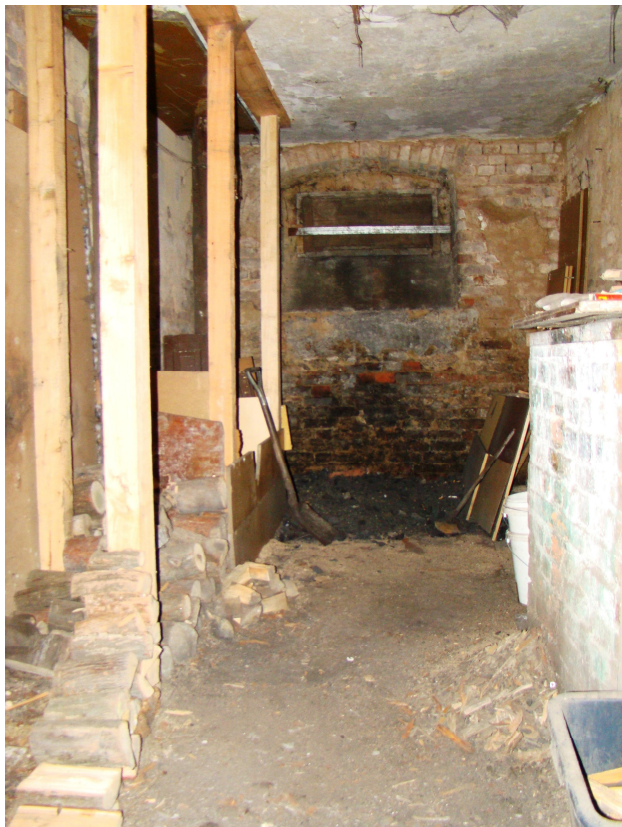
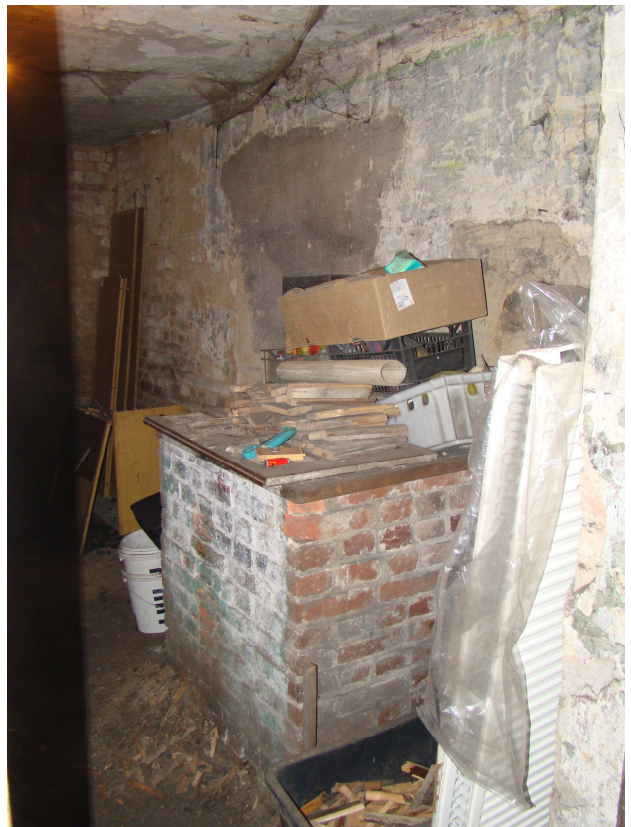
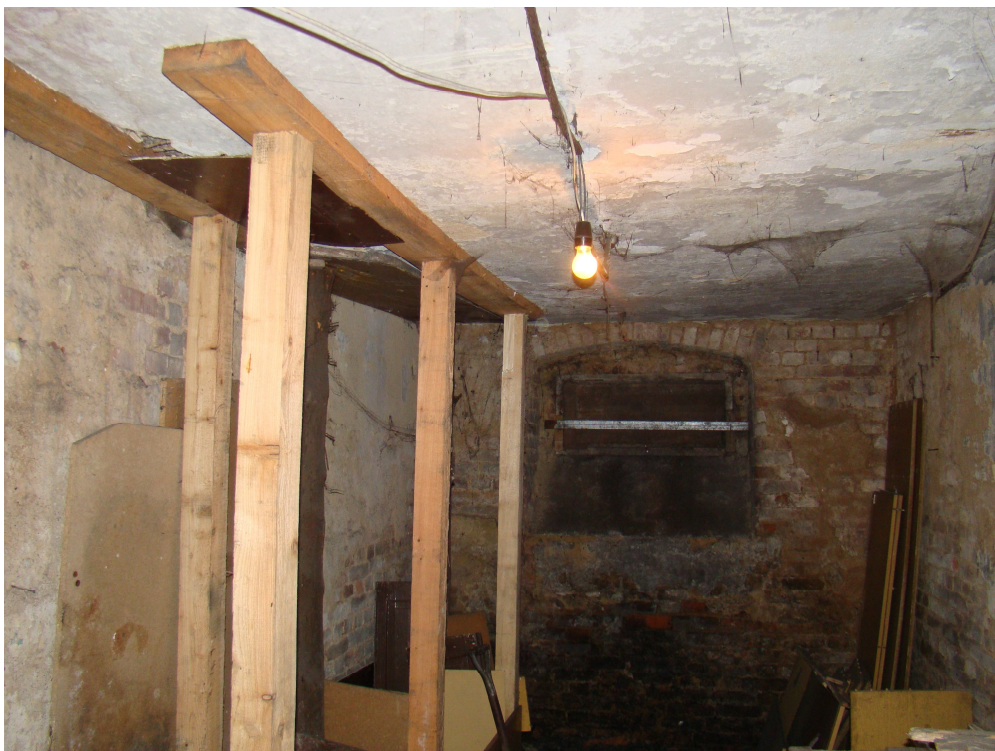
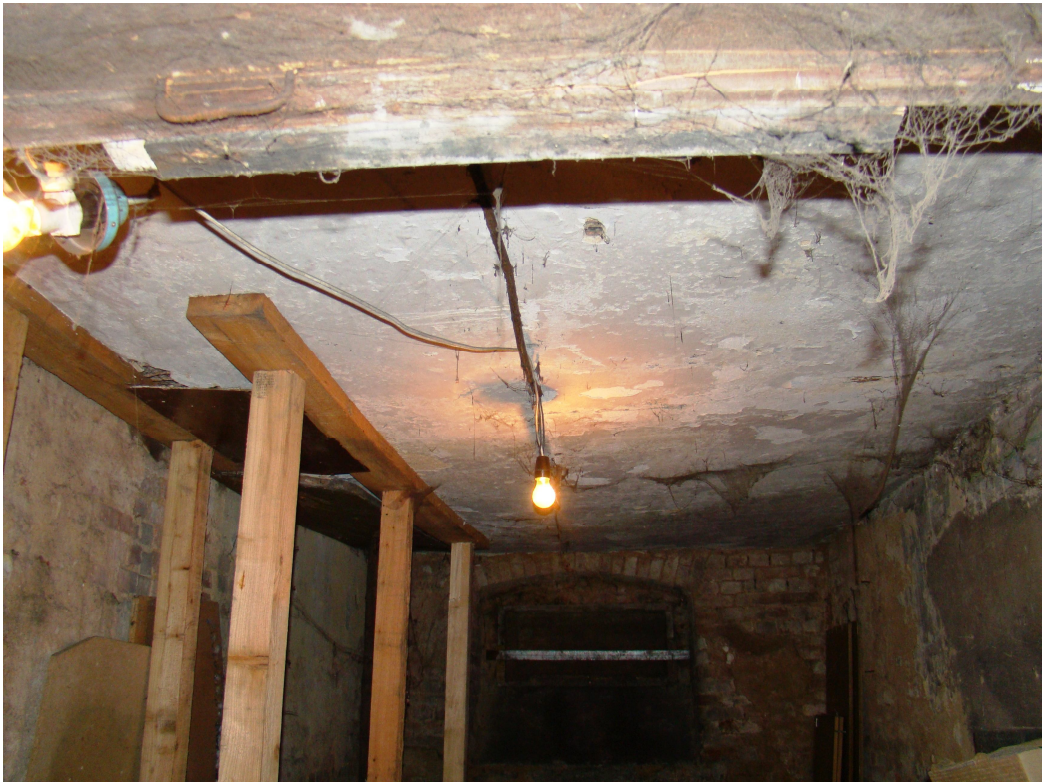
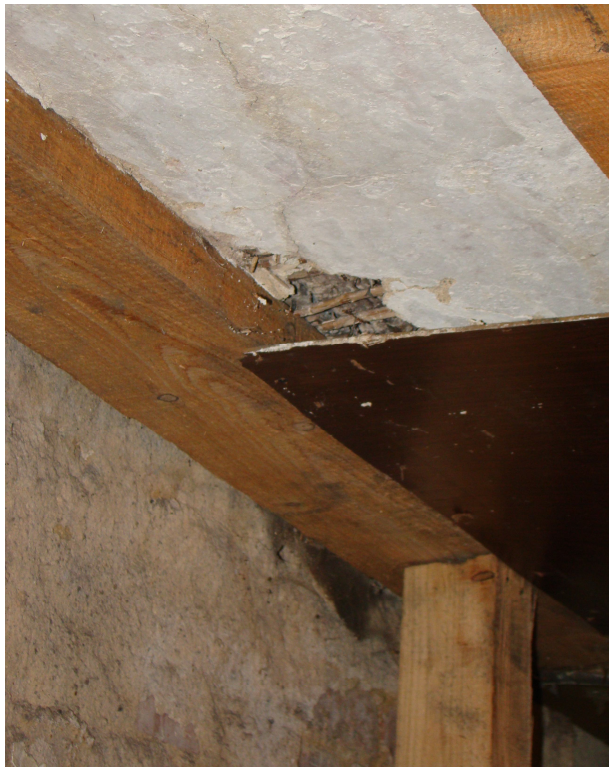
Dokumentacja fotograficzna – lipiec 2016

Nad środkowym traktem korytarzowym piwnic wykonano ceramiczne sklepienie łukowe – natomiast w trakcie tylnym, nad omawianym fragmentem piwnic, wykonany został strop drewniany. Jest to strop belkowy, ze ślepym pułapem, drewnianą podłogą i podsufitką tynkowaną na trzcinie. Stan istniejący przedstawiają załączone zdjęcia fotograficzne. Strop już w 2006 roku był ugięty, skrajna belka porażona korozją biologiczną była podstemplowana.

Na podstawie aktualnych oględzin stwierdzono, że w pomieszczeniu byłej pralni a obecnej komórki lokatorskiej, poza wprowadzeniem kolejnych stempli, nie dokonano żadnych napraw. Nadal występują bardzo duże ubytki tynków sufitowych i ściennych. Posadzka nierówna, powybijana. Silne zawilgocenie stropu doprowadziło do zaawansowanej korozji biologicznej wszystkich elementów drewnianych (w tym także belek stropowych). Całe wskazane pole stropowe nadaje się obecnie jedynie do wymiany.
