Rzut lokalu mieszkalnego nr 9.  
-inwentaryzacja stanu istniejącego.

Projektant	TADEUSZ KUKUŁA	nr upr	AUF-2/119/81
Obiekt	Budynek mieszkalny wielorodzinny		skala
Lokalizacja	ul. Polna 2/9 ; ul.; 58-300 Wałbrzych		1 : 50
Inwestor	MZB w Wałbrzychu ; ul. Gen. Andersa 48 ; 58-305 Wałbrzych		rys. nr 5
			egz. nr

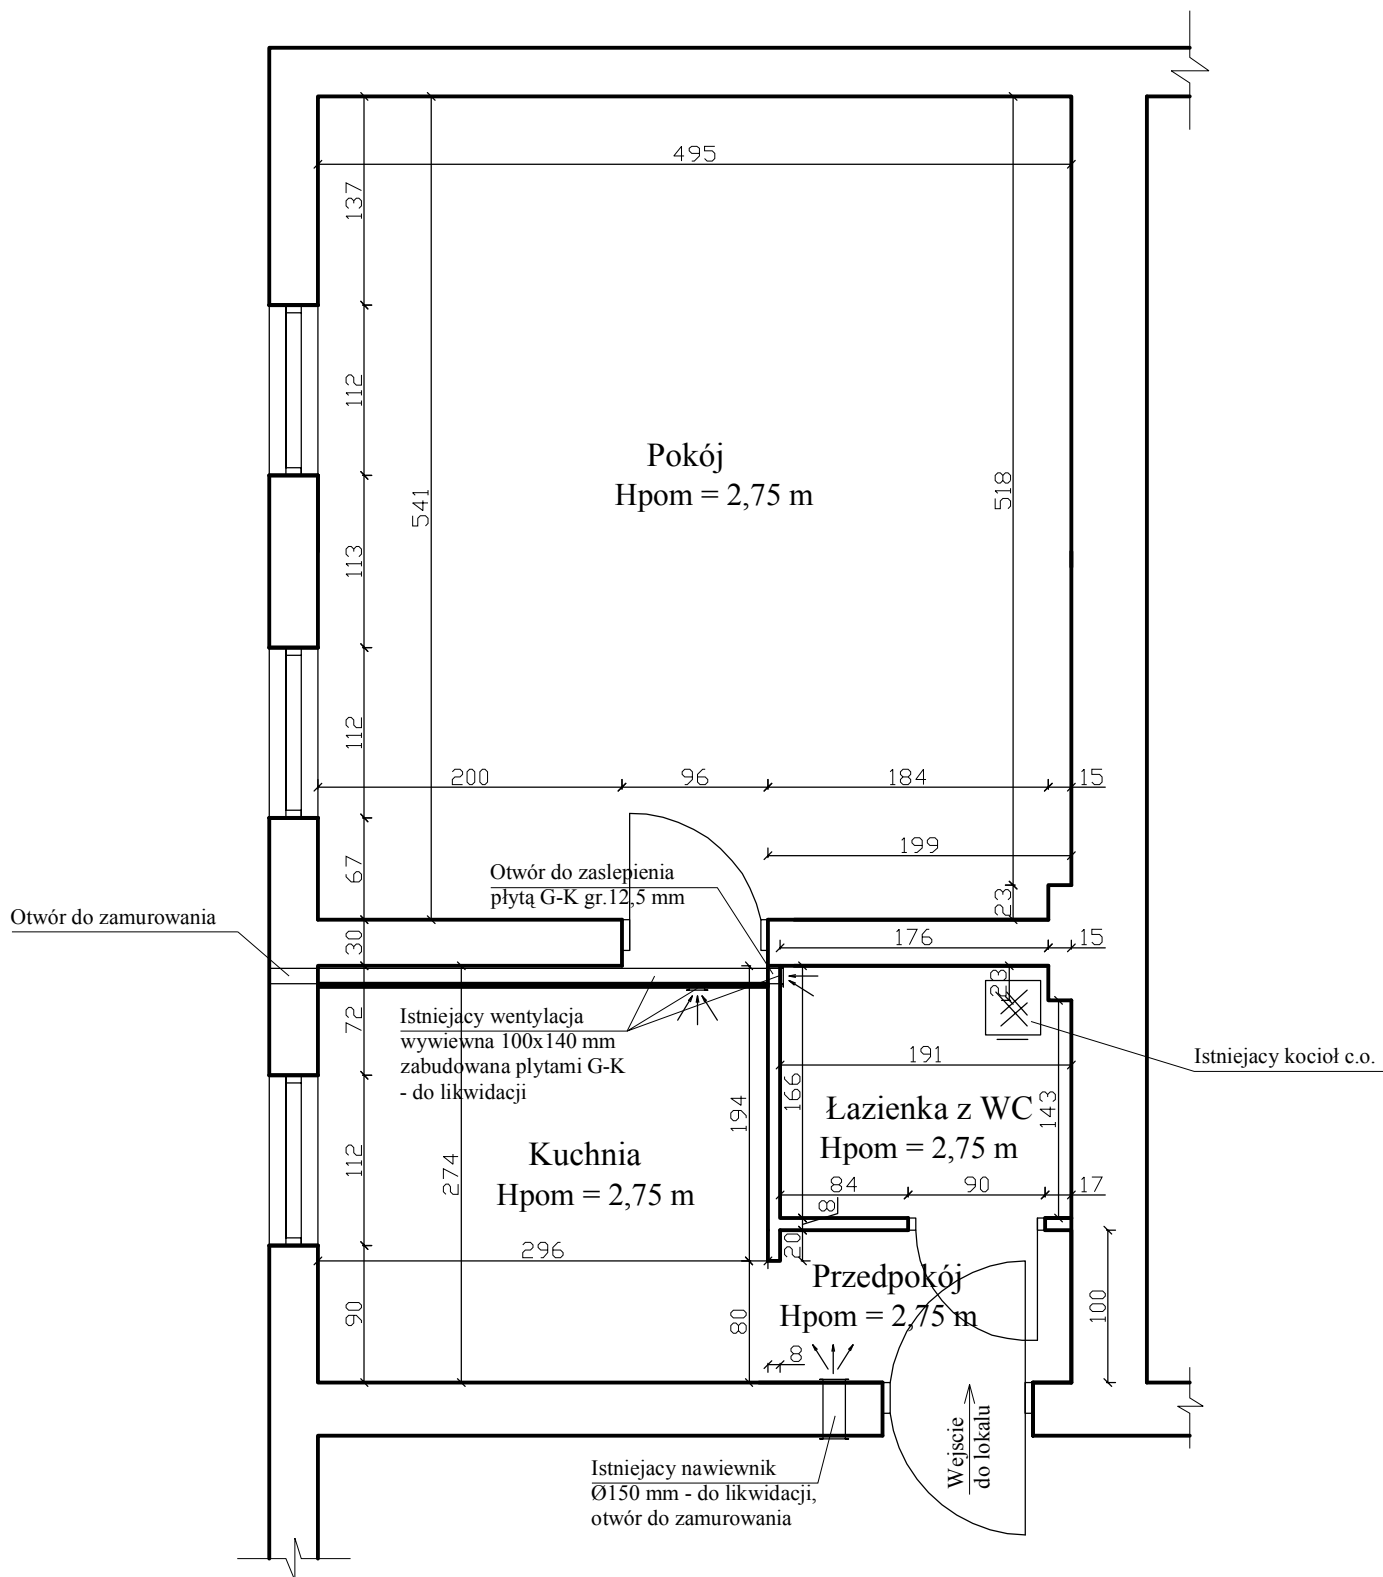
- Istniejąca wentylacja wywiewna kuchni i łazienki nieprawidłowa.
- Istniejąca wentylacja nawiewna kuchni i łazienki nieprawidłowa.
- W lokalu okna PCV.
