Celem opracowania jest ocena stanu technicznego stropów piwnic w budynku przy ul. Skrzetuskiego 8 w Wałbrzychu oraz podanie sposobu wzmocnienia skorodowanych belek stalowych stropów.

Budynek przy ul. Skrzetuskiego 8 w Wałbrzychu to obiekt wielokondygnacyjny podpiwniczony.

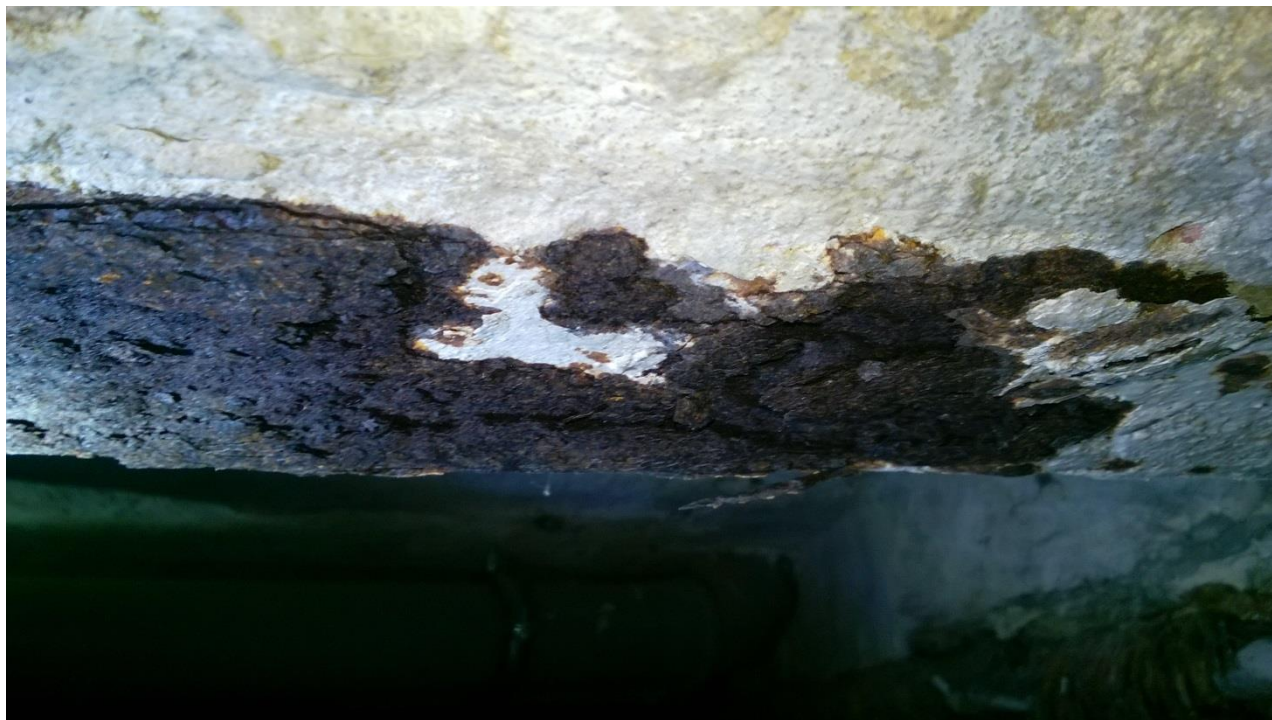
*fot. nr 1 korozja powodująca rozwarstwienie dolnych półek belek stropowych - belka korytarzowa*

Silnie skorodowana belka stropowa. Brak ubytki na ceramicznej płycie łukowej stropu oraz na belce stalowej doprowadziło do korozji wgłębnej. Taki rodzaj korozji powoduje całkowite zniszczenie elementu belki.

W przypadku wzmocnienia istniejących belek stropowych w piwnicy budynku Skrzetuskiego 8 należy pod „zniszczone” belki stropowe „podłożyć” stalowe belki dwuteownikowe typu HEB100 w części korytarzowej oraz HEB 120 w części komórkowej piwnicy, wsparte na elemencie podporowym wykonanym. Zakres wzmocnienia belek stropowych pokazano na rys. nr 1/4.

*Belki stropowe* - przed zamontowaniem belek (podpierających) stropowych HEB oraz elementów podporowych należy usunąć skorodowane i rozwarstwione elementy belek istniejących. Tak oczyszczoną konstrukcję belek zabezpieczyć antykorozyjnie powłokami malarskimi wielowarstwowymi. Kolejnym etapem jest montaż belek HEB i elementów podporowych. Przed montażem elementów podporowych belki HEB „podłożyć wzdłużnie” pod uszkodzone istniejące belki stropowe i podeprzeć stemplami. Po wykonaniu kotew chemicznych (utwardzeniu kotwy) podparcie belek HEB zdemontować. Ewentualne szczeliny powstałe między istniejącymi belkami stropowymi a belkami HEB szczelnie klinować blachą stalową. Całość konstrukcji zabezpieczyć antykorozyjnie.

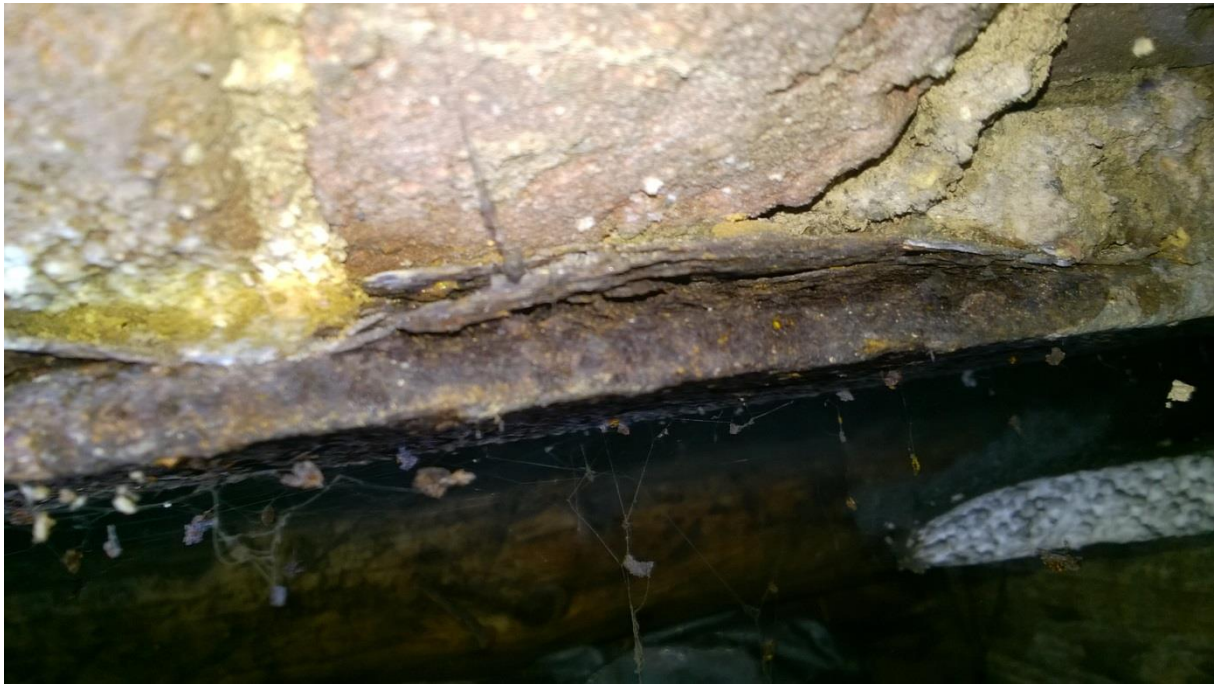
*fot. nr 2 korozja ogólna belki stropowej- belka w piwnicy przy komorze technicznej*

Na fotografii nr 2 widoczne rozwarstwienie dolnej półki na skutek korozji wgłębnej

Przyczyną korozji stalowych belek stropowych jest zwiększony poziom wilgoci w piwnicach oraz brak zabezpieczenia antykorozyjnego elementów stalowych.

Należy obniżyć poziom zawilgocenia piwnic poprzez stosowanie metod nieinwazyjnych lub wykonanie drenażu opaskowego z izolacjami przeciwwilgociowymi.

Stalowe konstrukcje belek stropowych i nadproży należy zabezpieczyć antykorozyjnie.

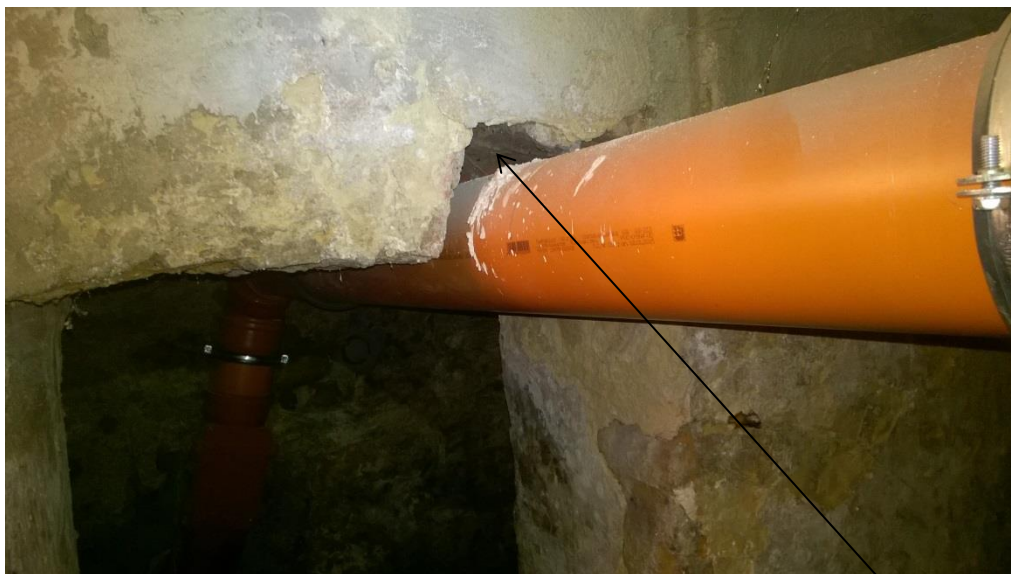
fot. nr 3 podkute nadproże ceramiczne otworu drzwiowego

W korytarzu piwnicznym w którym wzmocniona zostanie belka stropowa podkuto część łukowego nadproża otworu drzwiowego. Podkucie wykonali instalatorzy dla zamontowania rury kanalizacyjnej. Nie jest zrozumiały cel podkucia nadproża drzwiowego. Można obniżyć leżak kanalizacyjny bez konieczności podkuwania nadproża.

*Nadproże ceramiczne nad otworem wejściowym do komory technicznej z licznikiem wody*– podciętą część nadproża ceramicznego należy odtworzyć po uprzednim zdemontowaniu leżaka kanalizacyjnego poprowadzonego w nadprożu.

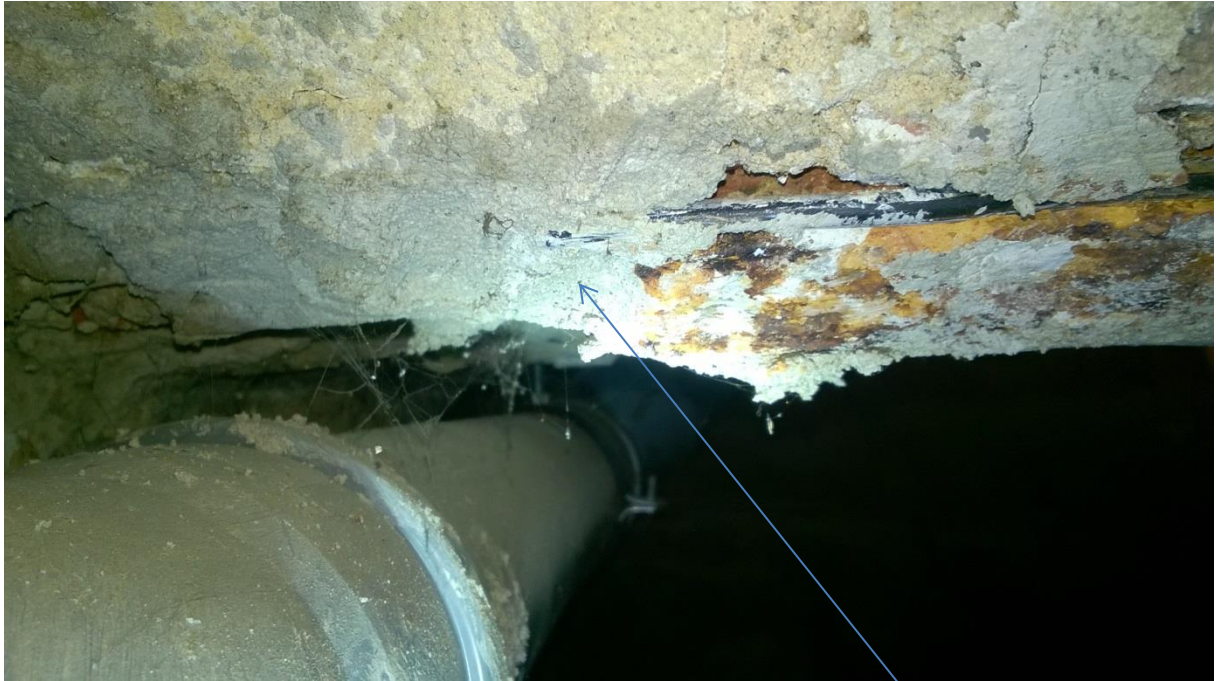
*fot. nr 4 zdemontowany fragment dolnej stopki stalowego nadproża*

*Podcięte stalowe nadproże nad schodami* – podcięte stalowe nadproże nad schodami wymienić na nowe wykonane z belki stalowej dwuteownikowej typ HEB 100
