## **2. Cel ekspertyzy**

Celem opracowania jest ocena stanu technicznego stropów piwnic w budynku przy ul. Wałbrzyska 24 w Wałbrzychu oraz podanie sposobu wzmocnienia skorodowanych belek stalowych stropów.

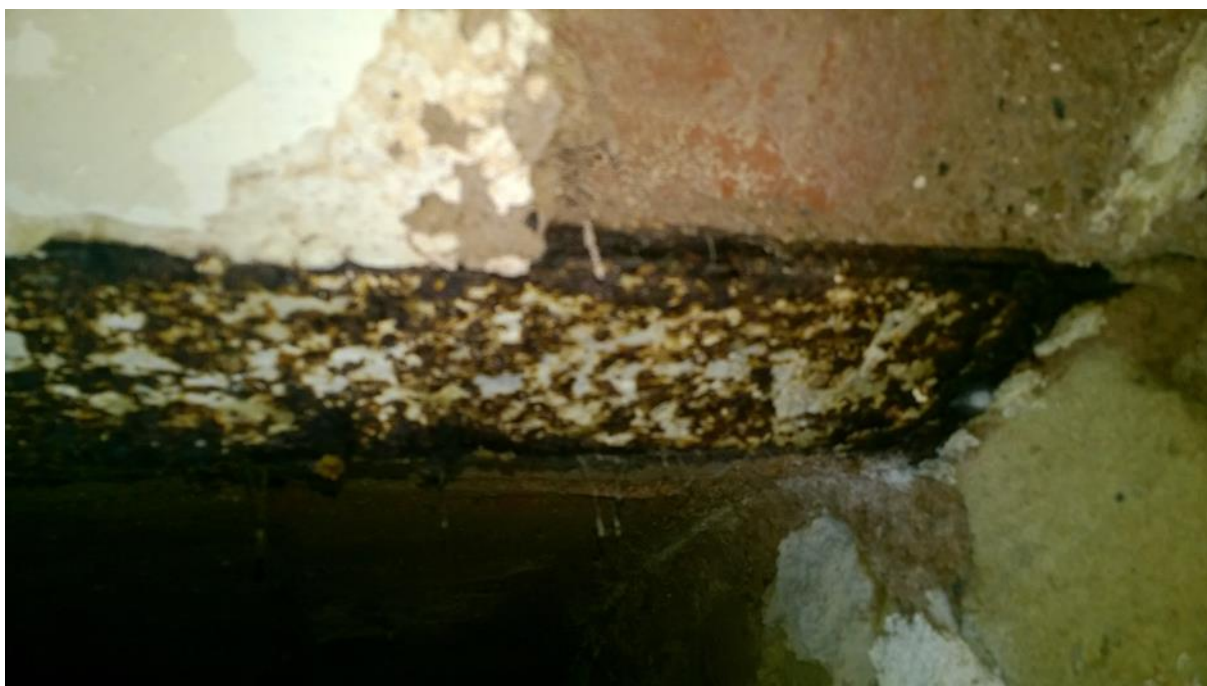
*fot. nr 1 korozja powodująca rozwarstwienie dolnych pól belk stropowych – belka w pralni*

Silnie skorodowana belka stropowa. Brak ubytki tynku na ceramicznej płycie łukowej stropu oraz na belce stalowej doprowadziło do korozji wgłębnej. Taki rodzaj korozji powoduje całkowite zniszczenie elementu belki.

W przypadku wzmocnienia istniejących belek stropowych w piwnicy budynku P. Skargi 32 należy pod „zniszczone” belki stropowe „podłożyć” stalowe belki dwuteownikowe typu HEB120 wsparte na elemencie podporowym wykonanym. Zakres wzmocnienia belek stropowych pokazano na rys. nr 1/4.

*Belki stropowe* - przed zamontowaniem belek (podpierających) stropowych HEB oraz elementów podporowych należy usunąć skorodowane i rozwarstwione elementy belek istniejących. Tak oczyszczoną konstrukcję belek zabezpieczyć antykorozyjnie powłokami malarskimi wielowarstwowymi. Kolejnym etapem jest montaż belek HEB i elementów podporowych. Przed montażem elementów podporowych belki HEB „podłożyć wzdłużnie” pod uszkodzone istniejące belki stropowe i podeprzeć stemplami. Po wykonaniu kotew chemicznych (utwardzeniu kotwy) podparcie belek HEB zdemontować. Ewentualne szczeliny powstałe między istniejącymi belkami stropowymi a belkami HEB szczelnie klinować blachą stalową. Całość konstrukcji zabezpieczyć antykorozyjnie. Przy otworach drzwiowych podparcie belek będzie realizowana za pomocą wymianów wykonanych z belek stalowych typu HEB 100.

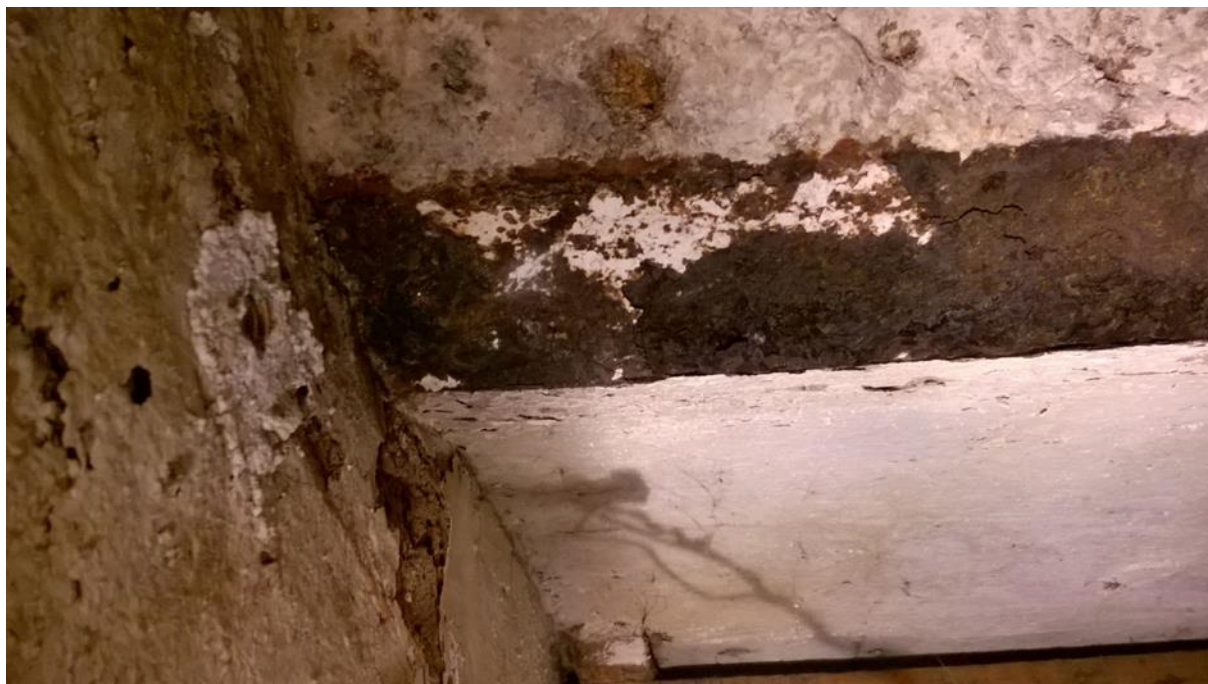
*fot. nr 2 skorodowana belka stropowa w pomieszczeniu piwnicznym*

Na fotografii nr 2 widoczne rozwarstwienie dolnej półki na skutek korozji wgłębnej

Przyczyną korozji stalowych belek stropowych jest zwiększony poziom wilgoci w piwnicach oraz brak zabezpieczenia antykorozyjnego elementów stalowych.

Stalowe konstrukcje belek stropowych i nadproży należy zabezpieczyć antykorozyjnie.

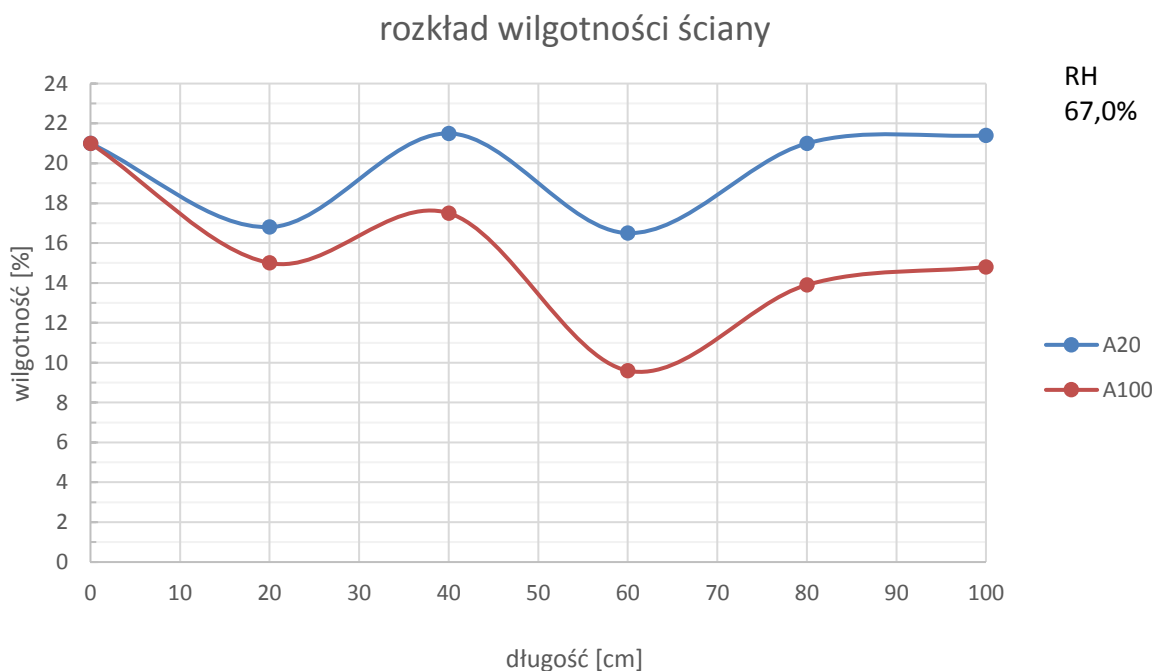
Pomierzono wilgotnościomierzem zawilgocenie ścian w pomieszczeniu piwnicznym. Metoda ta polegała na pomiarzeniu zawilgocenia wilgotnościomierzem. Zastosowano wilgotnościomierz LaserLiner MultiWet-Master. Pomiar ściany zewnętrznej (W1) przy posadzce ( 20cm nad posadzką) wykazał zawilgocenie od 16,5% do 21,5%. Pomiar w tym obszarze na wysokości 100 cm nad posadzką wykazał zawilgocenie od 9,6% do 21,0%. Wilgotność względna w piwnicy 67,0%, temperatura powietrza 9,2°C, temperatura punktu rosy 3,0°C. Tak duża procentowa wilgotność względna powietrza w piwnicy świadczy o „zamknięciu” wilgoci w przedmiotowym pomieszczeniu. Po wykonaniu izolacji i drenażu opaskowego należy usunąć wilgoci z przegród przy użyciu np. osuszaczy mechanicznych i przewietrzać pomieszczenia piwniczne w okresie letnim.

Z pomiarów tych wynika , że rozkład zawilgocenia praktycznie jest taki sam na całej powierzchni ściany zewnętrznej.

Z pomiarów zawilgocenia murów piwnicznych w budynku przy ul. Wałbrzyska 24 w Wałbrzychu wynika, że mury piwniczne są mokre. Wilgoć destrukcyjnie wpłynęła na stalową konstrukcję stropu odcinkowego. Przed wzmocnieniem belek stropu lub w niedalekiej przyszłości po wzmocnieniu stropu należy pozbyć się wilgoci przy użyciu osuszaczy a w okresie letnim przewietrzać pomieszczenie piwniczne, należy również zaplanować prace izolacyjne na obiekcie

Rozkład zawilgocenia ścian piwnic w punktach pomiarowych A
