Celem opracowania jest ocena stanu technicznego stropów piwnic oraz konstrukcji balkonów ściany frontowej w budynku przy ul. Wałbrzyska 8 w Wałbrzychu oraz podanie sposobu wzmocnienia skorodowanych belek stalowych stropów i balkonów.

Budynek przy ul. Wałbrzyska 8 w Wałbrzychu to obiekt wielokondygnacyjny podpiwniczony.

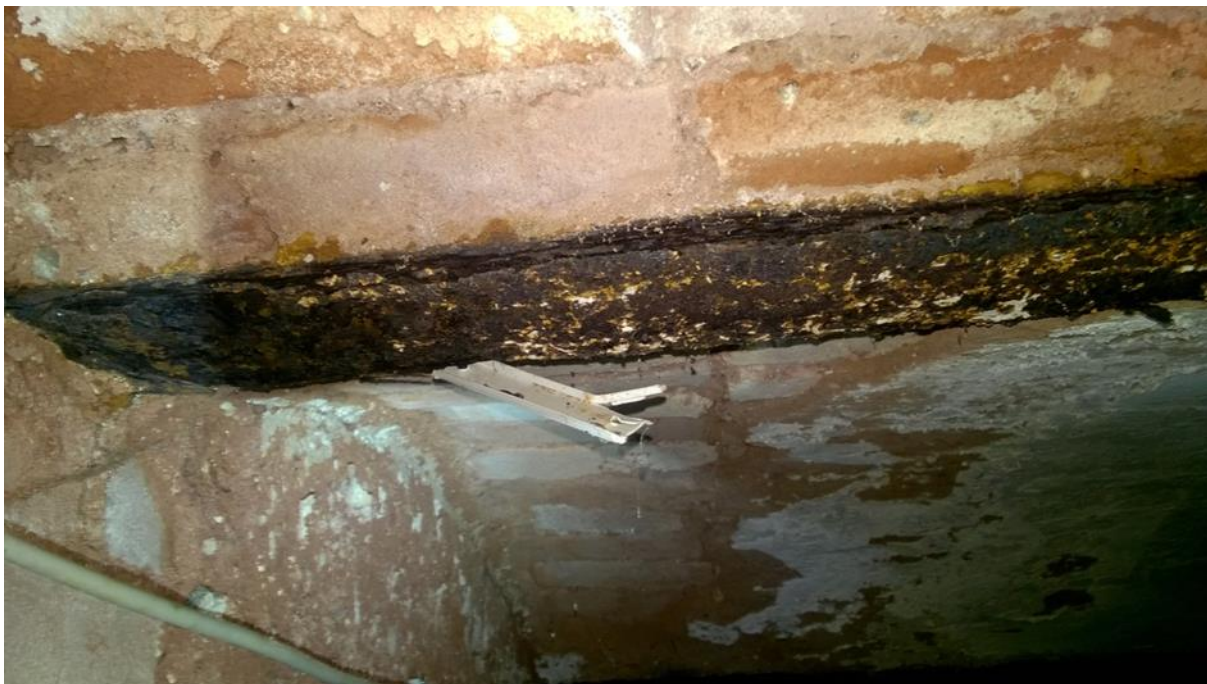
fot. nr 1 korozja powodująca rozwarstwienie dolnych półek belek stropowych - belka w piwnicy na końcu korytarza po lewej stronie

Silnie skorodowana belka stropowa. Brak ubytki na ceramicznej płycie łukowej stropu oraz na belce stalowej doprowadziło do korozji wgłębnej. Taki rodzaj korozji powoduje całkowite zniszczenie elementu belki.

W przypadku wzmocnienia istniejących belek stropowych w piwnicy budynku Wałbrzyska 8 należy pod „zniszczone” belki stropowe „podłożyć” stalowe belki dwuteownikowe typu HEB 140 w części komórkowej piwnicy, wsparte na elemencie podporowym wykonanym. Zakres wzmocnienia belek stropowych pokazano na rys. nr 1/4.

Belki stropowe - przed zamontowaniem belek (podpierających) stropowych HEB oraz elementów podporowych należy usunąć skorodowane i rozwarstwione elementy belek istniejących. Tak oczyszczoną konstrukcję belek zabezpieczyć antykorozyjnie powłokami malarskimi wielowarstwowymi. Kolejnym etapem jest montaż belek HEB i elementów podporowych. Przed montażem elementów podporowych belki HEB „podłożyć wzdłużnie” pod uszkodzone istniejące belki stropowe i podeprzeć stemplami. Po wykonaniu kotew chemicznych (utwardzeniu kotwy) podparcie belek HEB zdemontować. Ewentualne szczeliny powstałe między istniejącymi belkami stropowymi a belkami HEB szczelnie klinować blachą stalową. Całość konstrukcji zabezpieczyć antykorozyjnie. Przy otworach drzwiowych podparcie belek będzie realizowana za pomocą wymianów wykonanych z belek stalowych typu HEB 100.

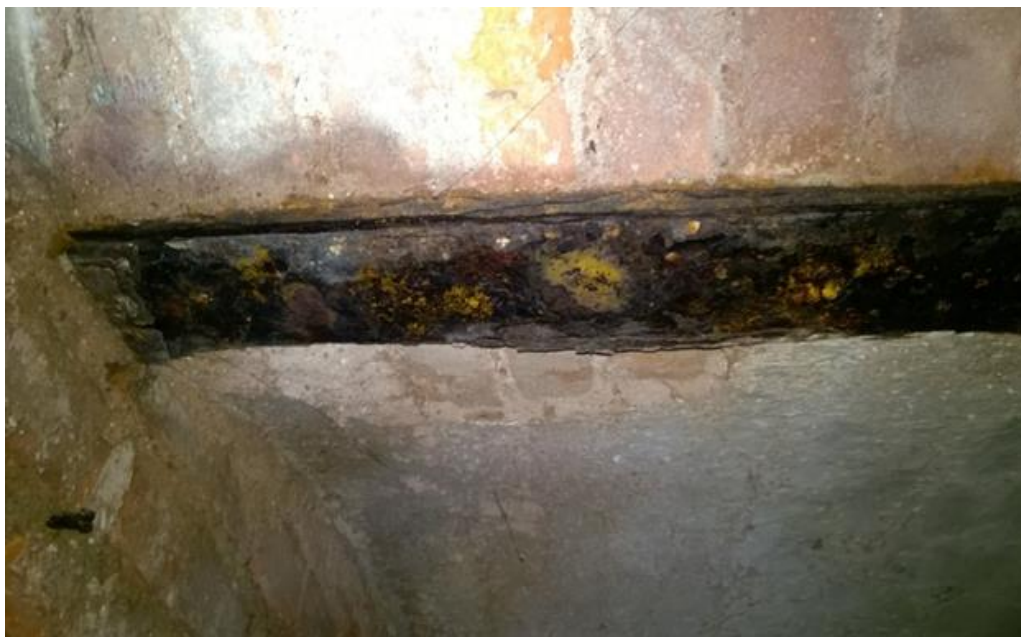
fot. nr 2 korozja ogólna belki stropowej- belka w pomieszczeniu piwnicznym przy schodach po lewej stronie

W analizowanym przypadku mamy do czynienia z korozją ogólną.

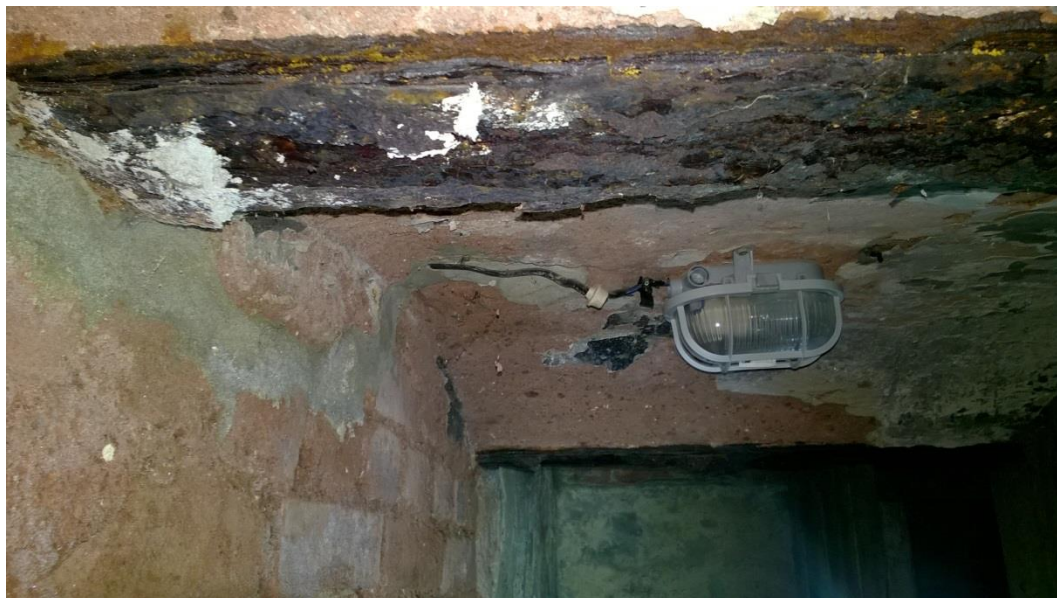
fot. nr 3 skorodowana i rozwarstwiona belka stropowa

Na fotografii nr 3 widoczne rozwarstwienie dolnej półki na skutek korozji wgłębnej. Przyczyną korozji stalowych belek stropowych jest zwiększony poziom wilgoci w piwnicach oraz brak zabezpieczenia antykorozyjnego elementów stalowych.

Należy obniżyć poziom zawilgocenia piwnic poprzez stosowanie metod nieinwazyjnych lub wykonanie drenażu opaskowego z izolacjami przeciwwilgociowymi.

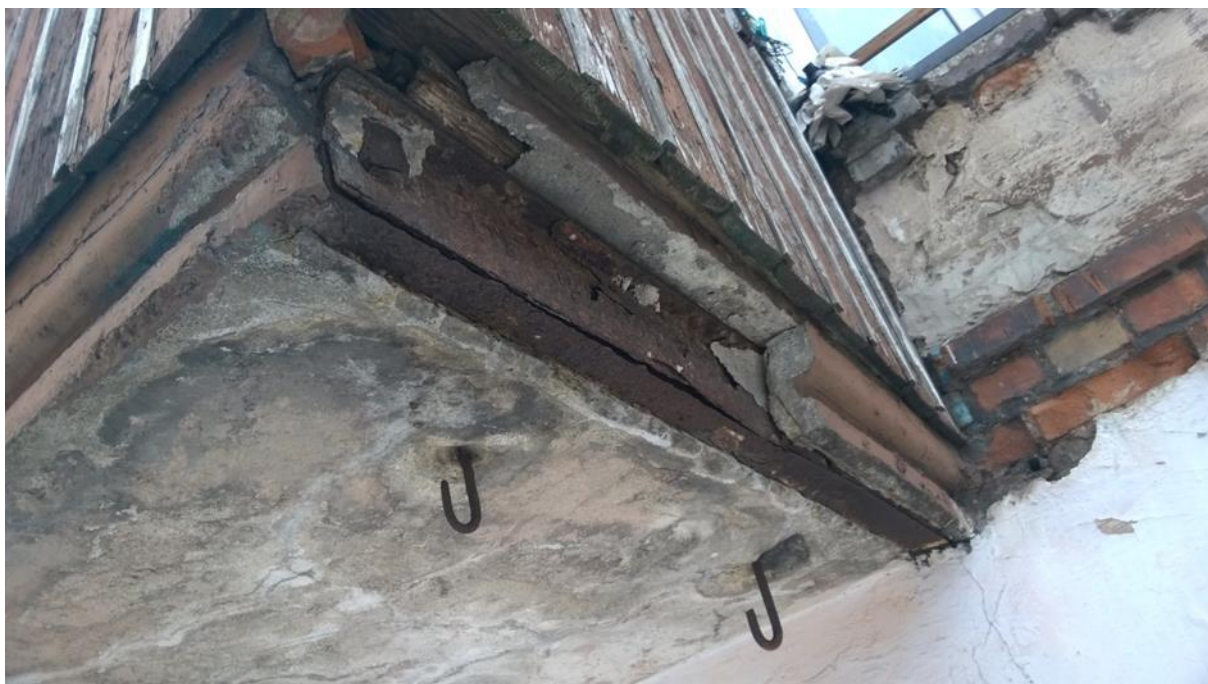
Belki wspornikowe stalowe - ostateczną ocenę belek stalowych będzie można dokonać po pełnym odkuciu całej płyty Skorodowanie belek powyżej 20 % kwalifikuje belki stalowe do wymiany . Od krawędzi zewnętrznej płyty żelbetowej stalowe belki skorodowane i rozwarstwione zarówno środniki jak i stopki.

fot. nr 4 całkowicie zniszczona stalowa belka nośna płyty balkonowej

Stan techniczny rozpatrywanych balkonów jest zły .

Balkony w obecnym stanie technicznym nie nadaje się do dalszego użytkowania . Elementy konstrukcyjne płyt balkonów uległy zniszczeniu , stanowią zagrożenia bezpieczeństwa i wymagają wymiany na nowe . Ostateczną ocenę techniczną belek stalowych będzie można dokonać po pełnym odkuciu całej płyty . Skorodowanie belek powyżej 20 % kwalifikuje belki stalowe do wymiany .

Jeżeli po odkryciu stan techniczny belek nie będzie budził zastrzeżeń ,wówczas remont balkonu (rekonstrukcję) można będzie wykonać z pozostawieniem belek . Pozostałe elementy balkonu należy rozebrać , a rozbiórkę wykonać z zastosowaniem rusztowania. Zaprojektowano rekonstrukcję istniejących dwóch balkonów .

Istniejącą konstrukcję balkonu należy rozebrać ,a w jej miejsce wykonać nową konstrukcję Zaprojektowano balkon wspornikowy na belkach stalowych z płytą żelbetową zbrojoną jednokierunkowo. Przewiduje się rozbiórkę całego balkonu z możliwością pozostawienia części istniejących belek stalowych .

Jeżeli podczas rozbiórki okaże się , że skorodowanie istniejących belek wynosi powyżej 20 % wówczas należy zamontować nowe belki wspornikowe stalowe z profili dwuteowych I-160 (stal ST3SX) lub HEB , zamocowanych w ścianie zewnętrznej wg projektu wykonawczego.

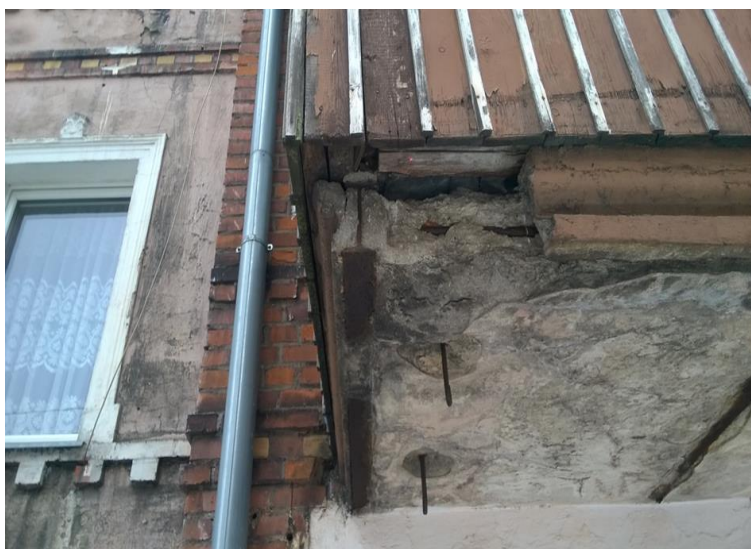
Płyta balkonowa - mocno skorodowana , nieszczelna ze znacznymi ubytkami na krawędziach zewnętrznych.

fot. nr 5 zniszczona płyta

*balkonowa skorodowane belki
nośne*

Przy założeniu , że belki stalowe nadają się do ponownego wykorzystania ,należy wykonać płytę żelbetową opartą na istniejących belkach .

Balkon wspornikowy zaprojektowano z płyty żelbetowej wylewanej grubości 10 cm , z betonu C16/20 zbrojonej prętami $\varnothing 10$ (stal STOS) w rozstawie co 15 cm .

Płyta oparta na stalowych belkach wspornikowych I -160 (stal ST3SX) lub belek HEB , umocowanych w murze .
