Celem opracowania jest ocena stanu technicznego stropów piwnic w budynku przy ul. Wałbrzyska 7 w Wałbrzychu oraz podanie sposobu wzmocnienia skorodowanych belek stalowych stropów.

Budynek przy ul. Wałbrzyska 7 w Wałbrzychu to obiekt wielokondygnacyjny podpiwniczony.

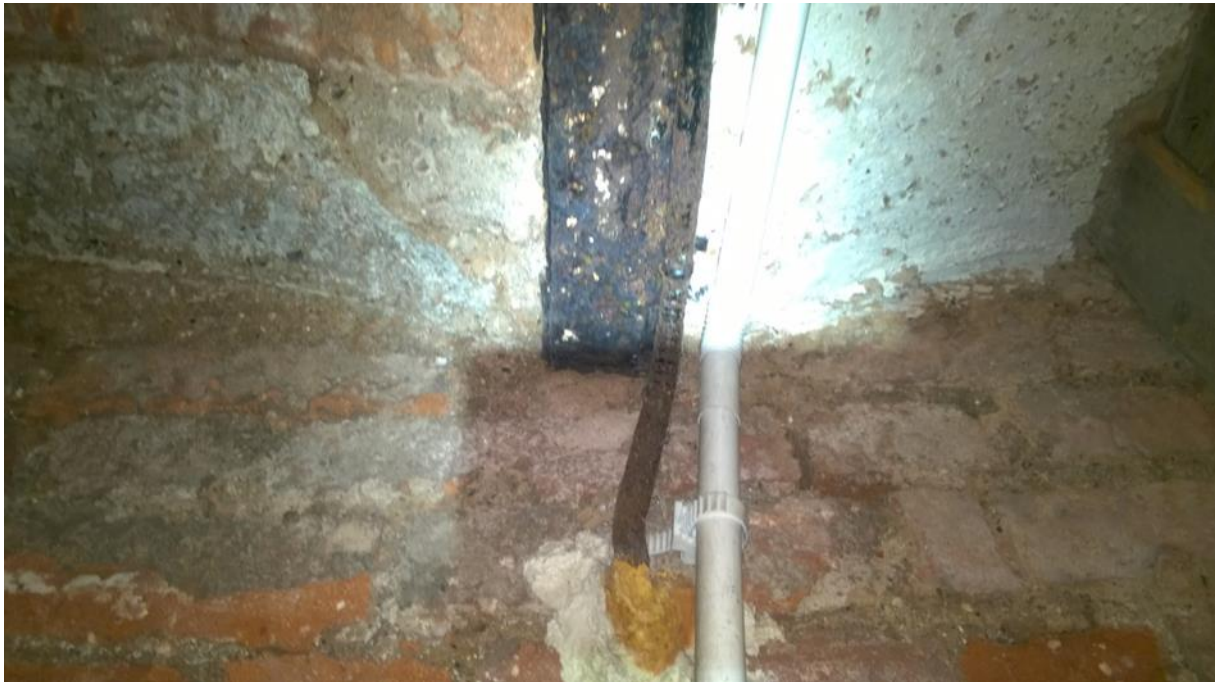
*fot. nr 1 korozja powodująca rozwarstwienie dolnych pól belek stropowych - belka skrajnej prawej piwnicy*

Silnie skorodowana belka stropowa. Brak ubytki na ceramicznej płycie łukowej stropu oraz na belce stalowej doprowadziło do korozji wgłębnej. Taki rodzaj korozji powoduje całkowite zniszczenie elementu belki.

Należy obniżyć poziom zawilgocenia piwnic poprzez stosowanie metod nieinwazyjnych lub wykonanie drenażu opaskowego z izolacjami przeciwwilgociowymi.

Stalowe konstrukcje belek stropowych i nadproży należy zabezpieczyć antykorozyjnie.

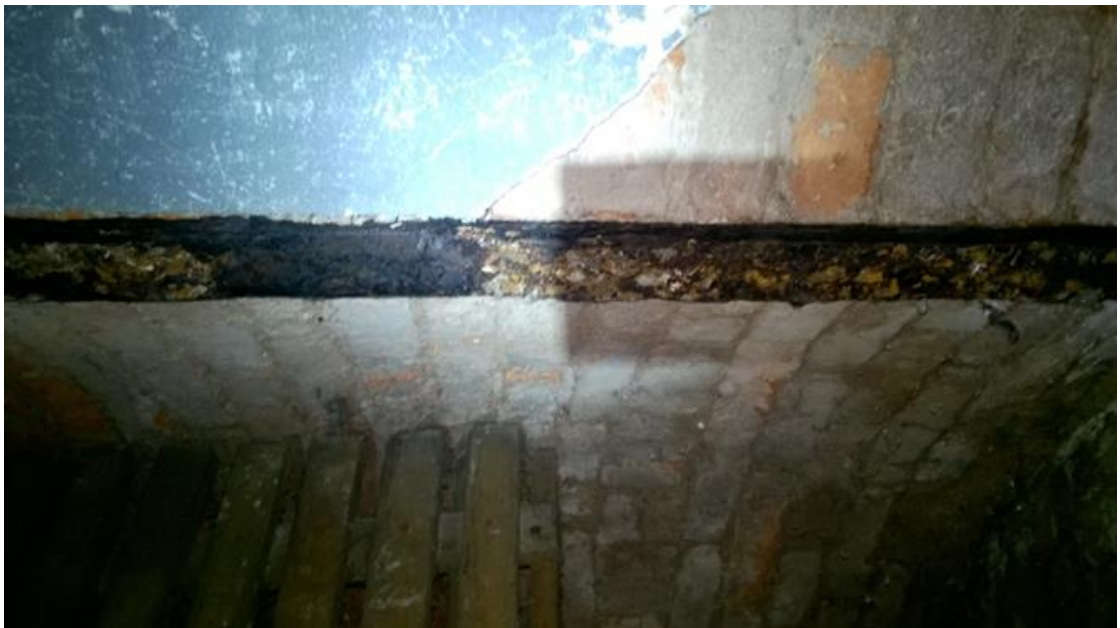
*fot. nr 2 korozja ogólna belki stropowej- belka w korytarzu piwnicznym*

W analizowanym przypadku mamy do czynienia z korozją ogólną.

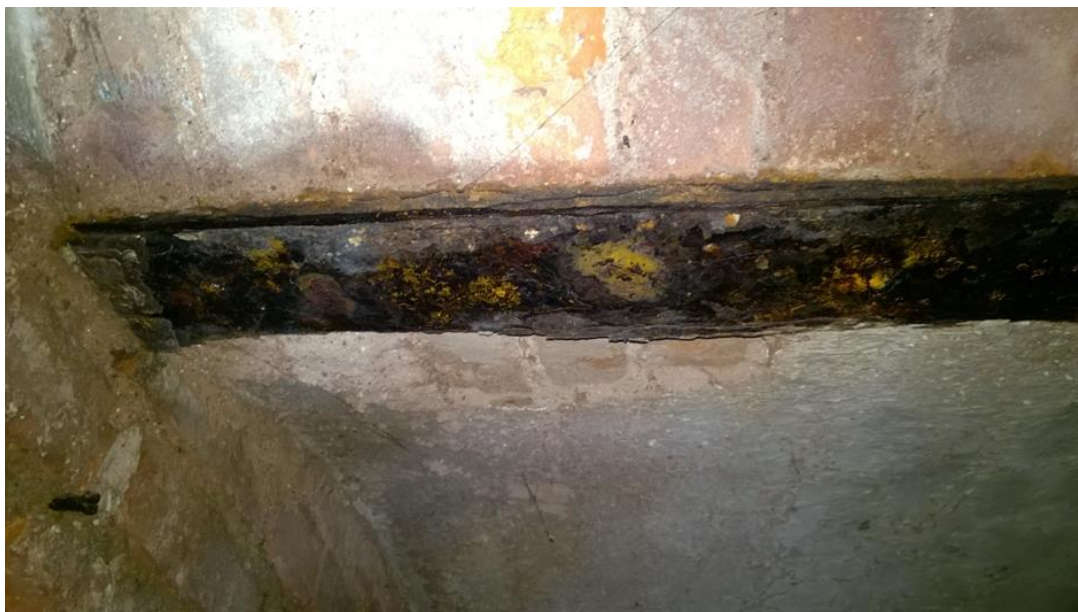
*fot. nr 3 skorodowana belka stropowa w skrajnym lewym pomieszczeniu piwnicznym*

Na fotografii nr 3 widoczne rozwarstwienie dolnej półki na skutek korozji wgłębnej

Przyczyną korozji stalowych belek stropowych jest zwiększony poziom wilgoci w piwnicach oraz brak zabezpieczenia antykorozyjnego elementów stalowych.

*Belki stropowe* - przed zamontowaniem belek (podpierających) stropowych HEB oraz elementów podporowych należy usunąć skorodowane i rozwarstwione elementy belek istniejących. Tak oczyszczoną konstrukcję belek zabezpieczyć antykorozyjnie powłokami malarskimi wielowarstwowymi. Kolejnym etapem jest montaż belek HEB i elementów podporowych. Przed montażem elementów podporowych belki HEB „podłożyć wzdłużnie” pod uszkodzone istniejące belki stropowe i podeprzeć stemplami. Po wykonaniu kotew chemicznych (utwardzeniu kotwy) podparcie belek HEB zdemontować. Ewentualne szczeliny powstałe między istniejącymi belkami stropowymi a belkami HEB szczelnie klinować blachą stalową. Całość konstrukcji zabezpieczyć antykorozyjnie. Przy otworach drzwiowych podparcie belek będzie realizowana za pomocą wymianów wykonanych z belek stalowych typu HEB 100.
