Ekspertyzę wykonano na podstawie zlecenia Wspólnoty Mieszkaniowej przy ul. P. Skargi 32 w Wałbrzychu – umowa nr 315/D/12/2017 z dnia 12.12.2017

Celem opracowania jest ocena stanu technicznego stropów piwnic w budynku przy ul. P. Skargi 32 w Wałbrzychu oraz podanie sposobu wzmocnienia skorodowanych belek stalowych stropów.

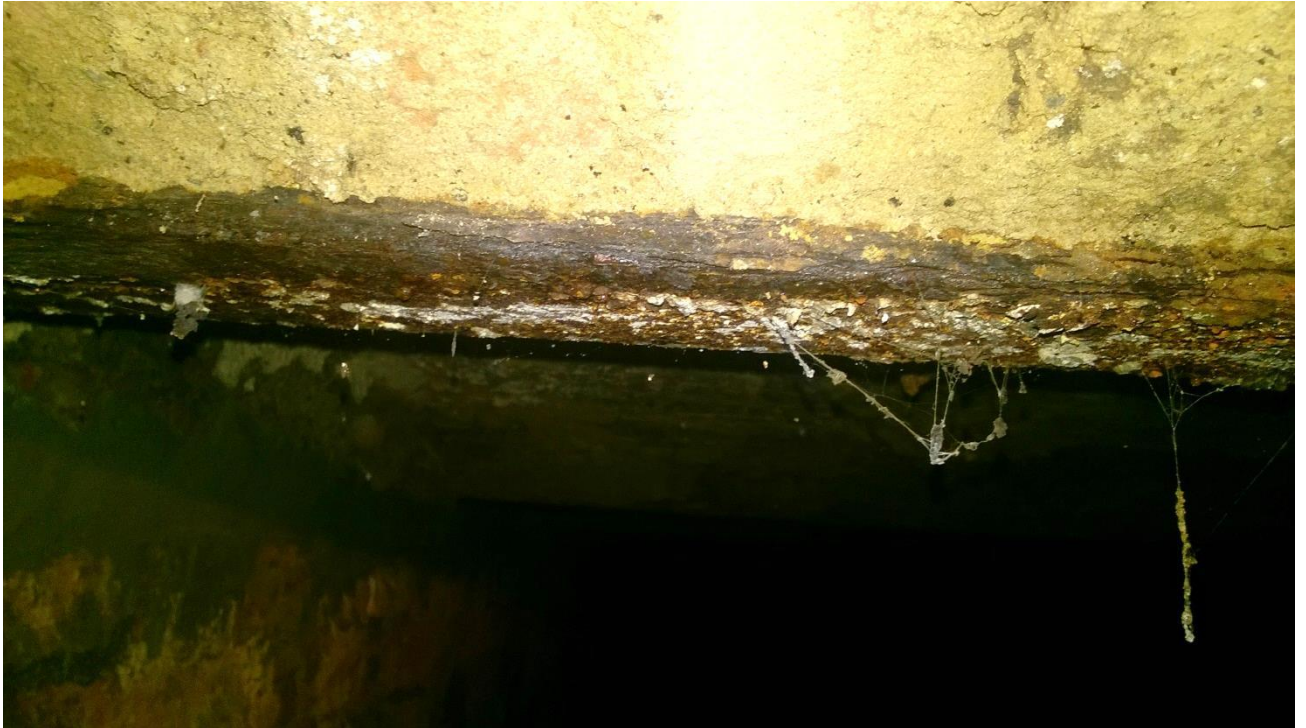
*fot. nr 1 korozja powodująca rozwarstwienie dolnych pól belk stropowych*

Silnie skorodowana belka stropowa. Brak ubytki tynku na ceramicznej płycie łukowej stropu oraz na belce stalowej doprowadziło do korozji wgłębnej. Taki rodzaj korozji powoduje całkowite zniszczenie elementu belki.

W przypadku wzmocnienia istniejących belek stropowych w piwnicy budynku P. Skargi 32 należy pod „zniszczone” belki stropowe „podłożyć” stalowe belki dwuteownikowe typu HEB120 wsparte na elemencie podporowym wykonanym. Zakres wzmocnienia belek stropowych pokazano na rys. nr 1/4.

- **bezpośrednią przyczyną uszkodzenia stalowych belek stropowych piwnic był zwiększony poziom wilgoci w pomieszczeniach piwnicznych**
- **naprawa belek polegać będzie na podparciu wzdłużnym istniejących belek projektowanymi belkami HEB wspartymi na elementach wsporczych**
- **całość naprawionej konstrukcji jak i istniejącej konstrukcji belek i nadproży zabezpieczyć antykorozyjnie**
- **zmniejszyć poziom zawilgocenia piwnic przez osuszenie i wietrzenie piwnicy**

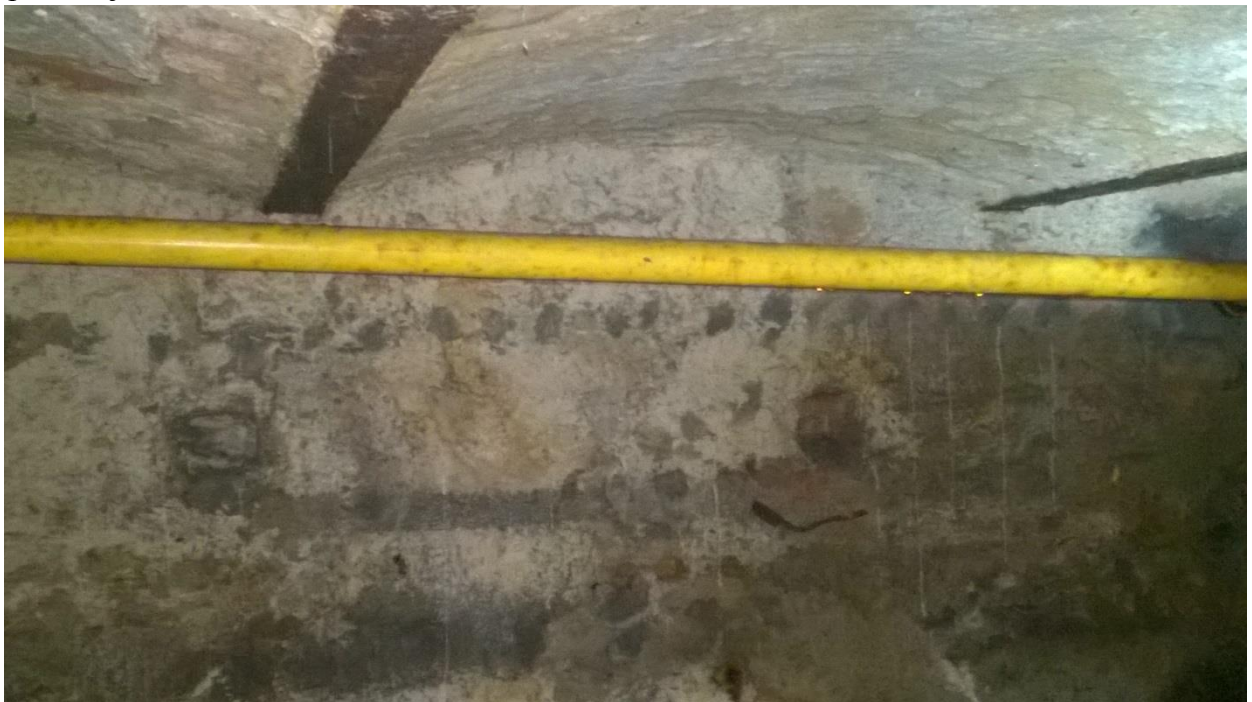
*fot. nr 2 roszenie wilgoci na stołowej rurze gazowej*

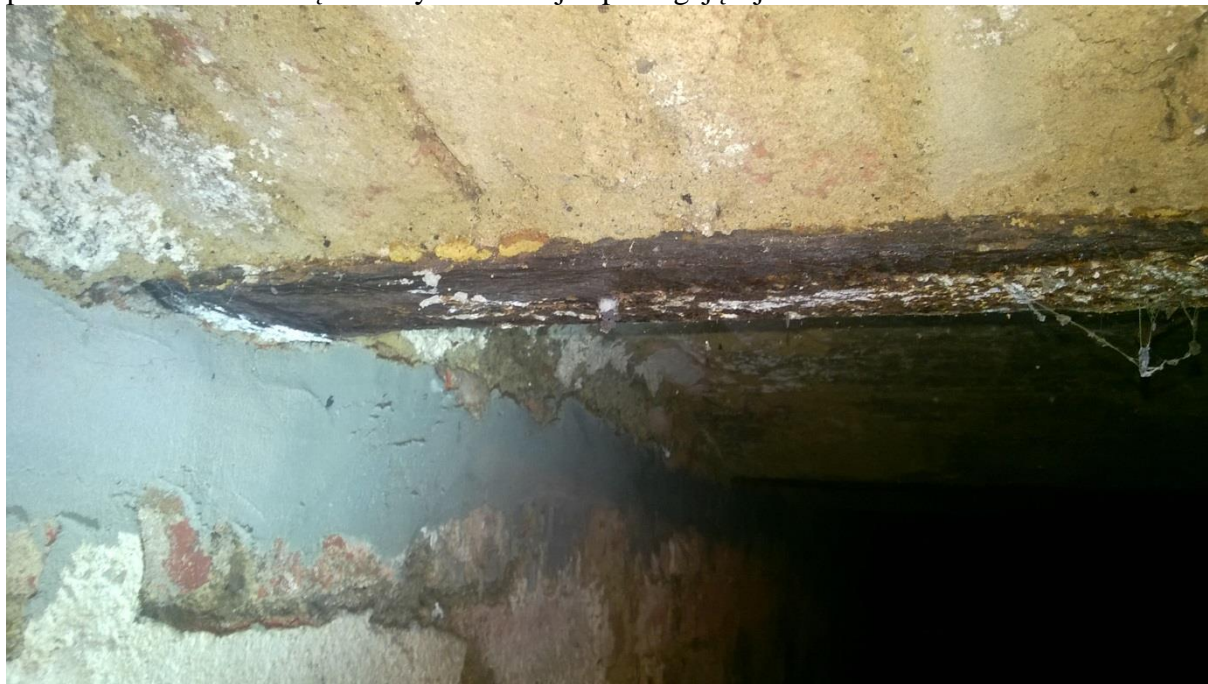
*fot. nr 3 skorodowana belka stropowa w pomieszczeniu piwnicznym*

Na fotografii nr 3 widoczne rozwarstwienie dolnej półki na skutek korozji wgłębnej

Przyczyną korozji stalowych belek stropowych jest zwiększony poziom wilgoci w piwnicach oraz brak zabezpieczenia antykorozyjnego elementów stalowych.

Stalowe konstrukcje belek stropowych i nadproży należy zabezpieczyć antykorozyjnie.

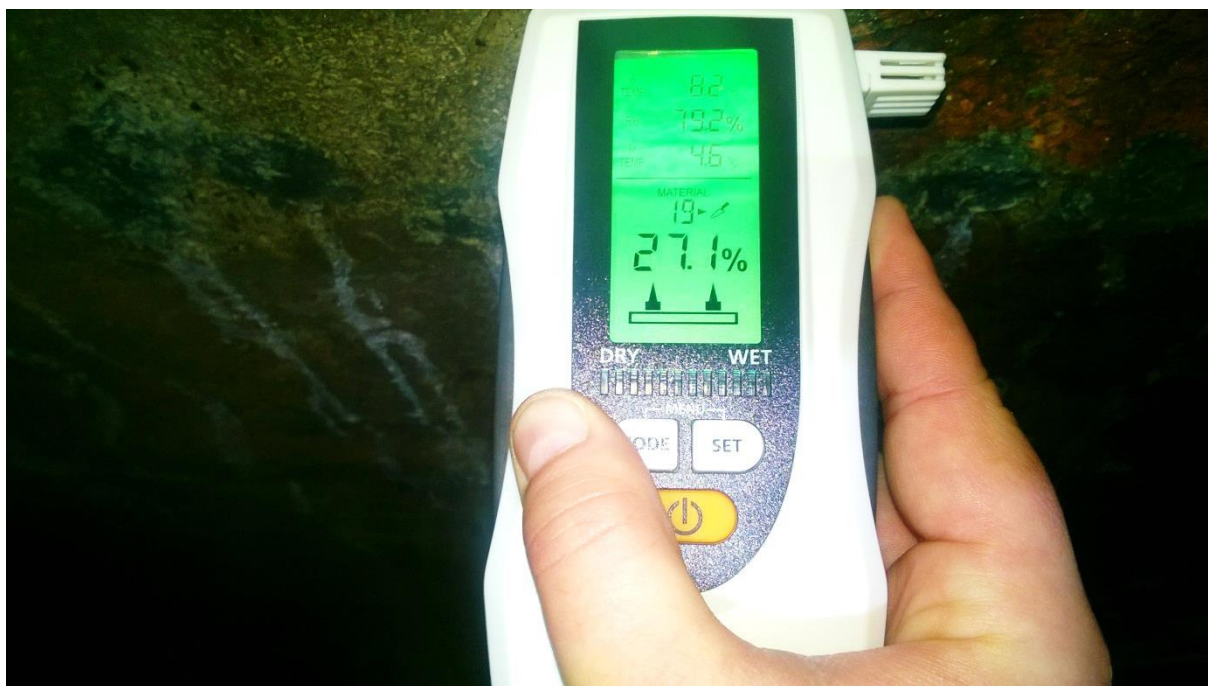
Pomierzono dwoma metodami zawilgocenie ścian w pomieszczeniu piwnicznym. Pierwsza metoda polegała na pomiarzeniu zawilgocenia wilgotnościomierzem. Zastosowano wilgotnościomierz LaserLiner MultiWet-Master. Pomiar ściany wewnętrznej korytarz (W1) przy posadzce (20cm nad posadzką) wykazał zawilgocenie od 13,0% do 34,8%. Pomiar w tym obszarze na wysokości 100 cm nad posadzką wykazał zawilgocenie od 10,5% do 33,3%. Wilgotność względna w piwnicy 78,9%, temperatura powietrza 8,2°C, temperatura punktu rosy 4,6°C. Tak duża procentowa wilgotność względna powietrza w piwnicy świadczy o „zamknięciu” wilgoci w przedmiotowym pomieszczeniu. Po wykonaniu izolacji i drenażu opaskowego nie usunięto wilgoci z przegród przy użyciu np. osuszaczy mechanicznych i nie przewietrzano pomieszczenia piwnicznego w okresie letnim.

*znaczne zawilgocenie ścian zewnętrznych piwnicy*

Z pomiarów zawilgocenia murów piwnicznych w budynku przy ul. P. Skargi 32 w Wałbrzychu wynika, że mury piwniczne są mokre. Wilgoć destrukcyjnie wpłynęła na stalową konstrukcję stropu odcinkowego. Przed wymianą stropu lub w niedalekiej przyszłości po wymianie stropu należy pozbyć się wilgoci przy użyciu osuszaczy a w okresie letnim przewietrzać pomieszczenie piwniczne.
