Ekspertyzę wykonano na podstawie zlecenia Wspólnoty Mieszkaniowej przy ul. Cicha 4 w Wałbrzychu – umowa nr 326/D/12/2017r z dnia 19.12.2017

Celem opracowania jest ocena stanu technicznego stropów oraz nadproży piwnic w budynku przy ul. Cicha 4 w Wałbrzychu oraz podanie sposobu wzmocnienia skorodowanych belek stalowych stropów.

Budynek przy ul. Cicha 4 w Wałbrzychu to obiekt wielokondygnacyjny podpiwniczony.

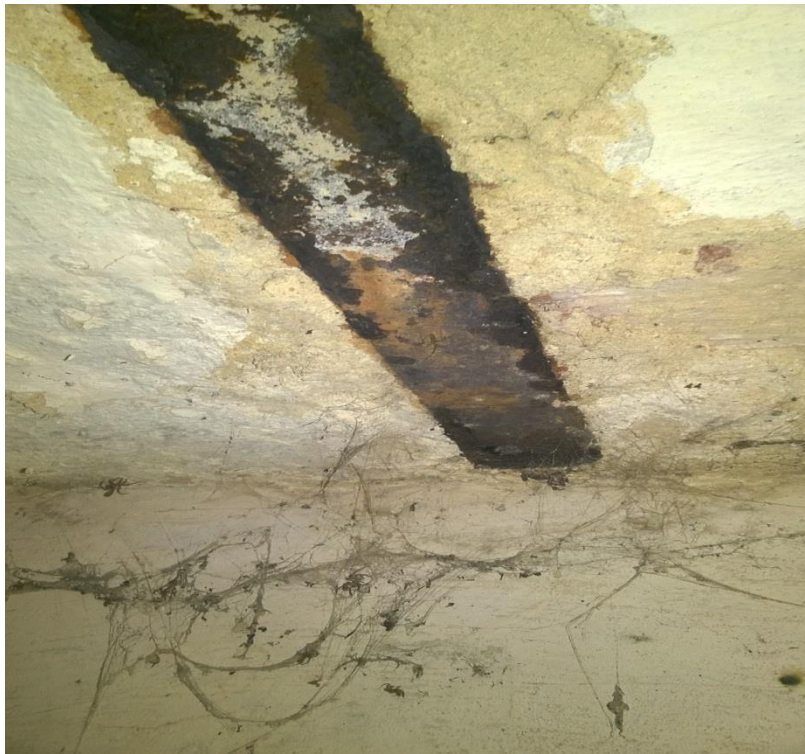
fot. nr 1 korozja powodująca rozwarstwienie dolnych pólek belek stropowych

Silnie skorodowana belka stropowa. Brak ubytki na ceramicznej płycie stropu oraz na belce stalowej doprowadziło do korozji wgłębnej. Taki rodzaj korozji powoduje całkowite zniszczenie elementu belki.

Przyczyną korozji stalowych belek stropowych jest zwiększony poziom wilgoci w piwnicach oraz brak zabezpieczenia antykorozyjnego elementów stalowych.

Należy obniżyć poziom zawilgocenia piwnic poprzez stosowanie metod nieinwazyjnych lub wykonanie drenażu opaskowego z izolacjami przeciwwilgociowymi.

Stalowe konstrukcje belek stropowych i nadproży należy zabezpieczyć antykorozyjnie.

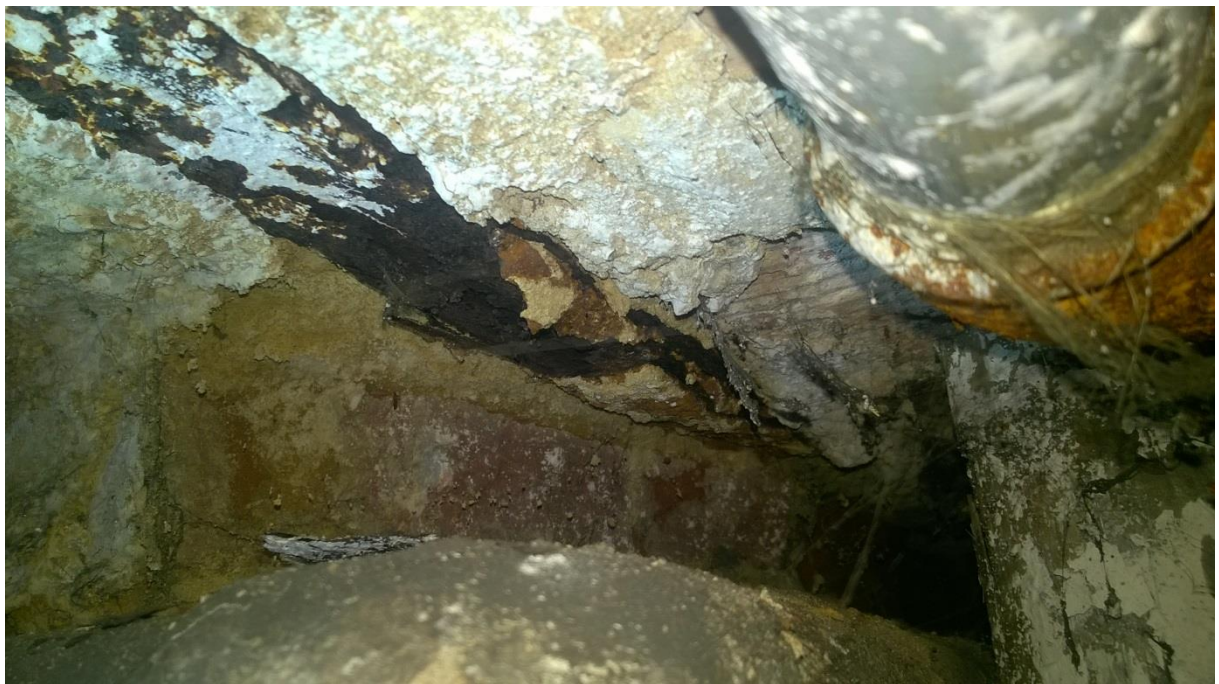
fot. nr 2 korozja ogólna belki nadprożowej pokute oparcie nadproża

W analizowanym przypadku mamy do czynienia z korozją ogólną.

W przypadku wzmocnienia istniejących belek stropowych w piwnicy budynku Cicha 4 należy pod „zniszczone” belki stropowe „podłożyć” stalowe belki dwuteownikowe typu HEB120 w części pralni oraz HEB 100 w części nadproży otworów komunikacyjnych.

Obliczony wskaźnik wytrzymałości uzyskanego elementu nośnego (przekrój teowy otrzymany z I140 bez dolnej półki oraz HEB120 przeniesie obciążenia stropu nad piwnicami, natomiast wzmocnienie nadproży belkami HEB100 w sposób istotny poprawi nośność nadproży.

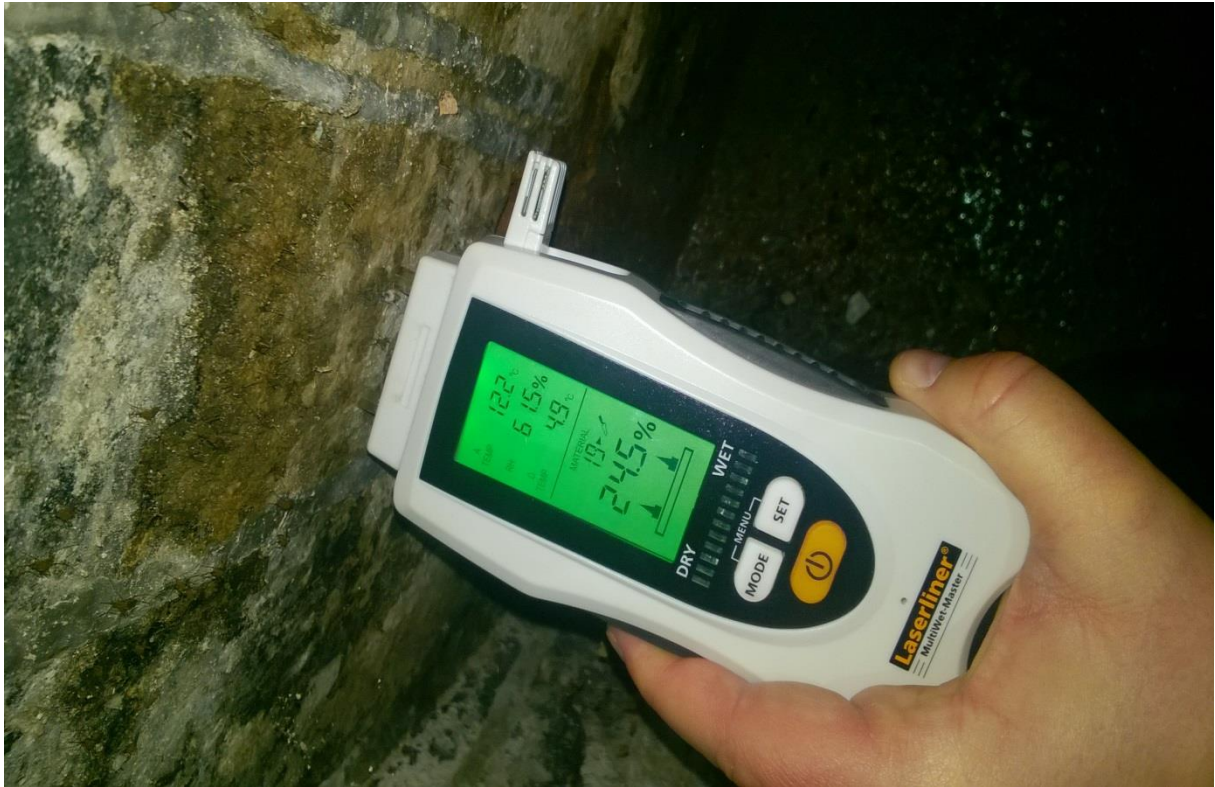
znaczne zwilgocenie murów piwnicznych

Z pomiarów tych wynika, że rozkład zawilgocenia praktycznie jest taki sam na całej powierzchni ściany zewnętrznej.

Z pomiarów zawilgocenia murów piwnicznych w budynku przy ul. Cicha 4 w Wałbrzychu wynika, że mury piwniczne są mokre. Wilgoć destrukcyjnie wpłynęła na stalową konstrukcję stropu odcinkowego. Przed wymianą stropu lub w niedalekiej przyszłości po wymianie stropu należy wykonać zabezpieczenie przeciwwilgociowe przedmiotowego budynku.

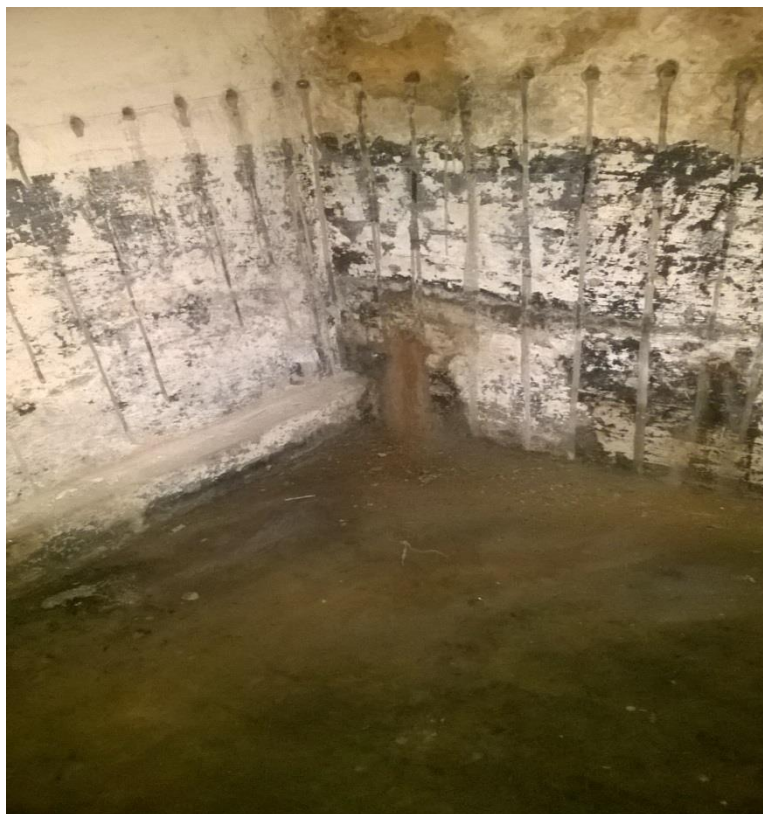
W tym pomieszczeniu podjęto próbę osuszenia ścian metodą iniekcji krystalicznej. Jednak próby te nie przyniosły pożądanego rezultatu.

nieskuteczne prace iniekcyjne w pomieszczeniu pralni
