Ekspertyzę wykonano na podstawie zlecenia Wspólnoty Mieszkaniowej przy ul. Niepodległości 173 w Wałbrzychu – umowa nr 296/D/11/2017 z dnia 28.11.2017r.

Celem opracowania jest ocena stanu technicznego stropów piwnic w budynku przy ul. Niepodległości 173 w Wałbrzychu oraz podanie sposobu wzmocnienia skorodowanych belek stalowych stropów.

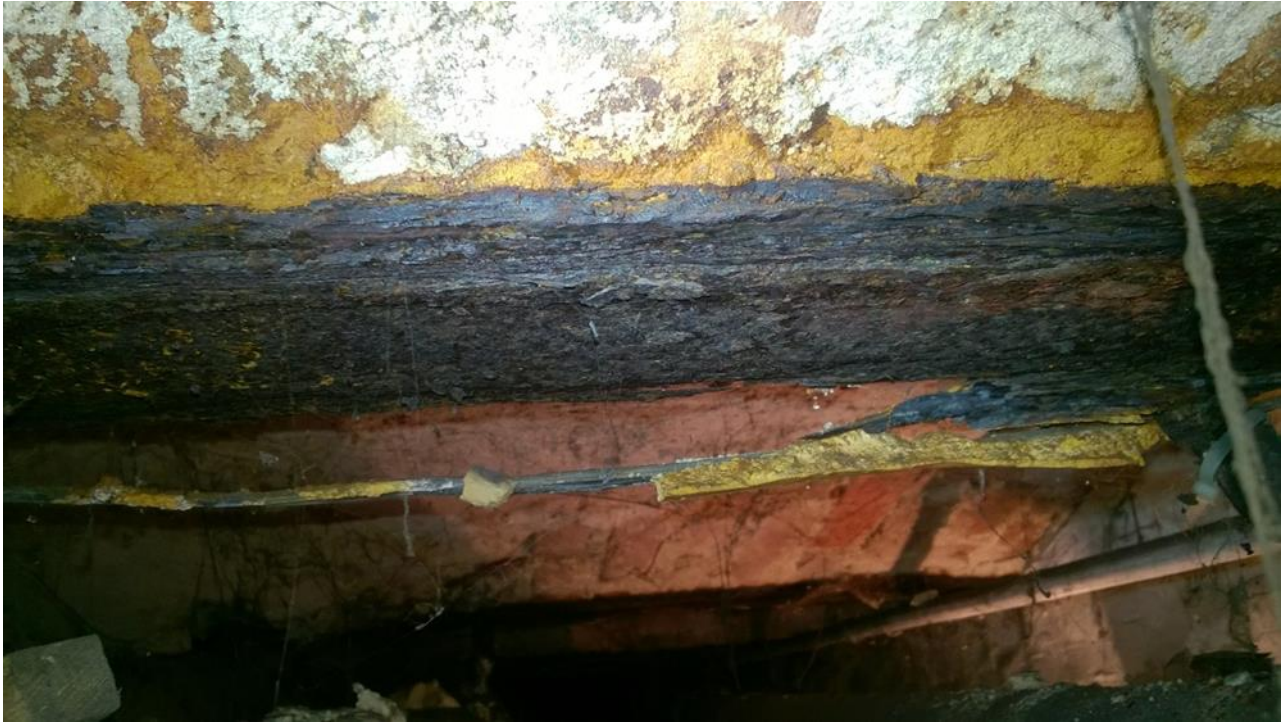
fot. nr 1 korozja powodująca rozwarstwienie dolnych pól belek stropowych -belka w lewej części piwnicy – belki o dużej rozpiętości 710cm i nietypowym przekroju 1280

Silnie skorodowana belka stropowa. Brak ubytki na ceramicznej płycie łukowej stropu oraz na belce stalowej doprowadziło do korozji wgłębnej. Taki rodzaj korozji powoduje całkowite zniszczenie elementu belki.

W przypadku wzmocnienia istniejących belek stropowych w piwnicy budynku Niepodległości 173 należy pod „zniszczone” belki stropowe „podłożyć” stalowe belki dwuteownikowe typu HEB 120 w części komórkowej piwnicy, wsparte na elemencie podporowym. Zakres wzmocnienia belek stropowych pokazano na rys. nr 1/4.

W lewym pomieszczeniu piwnicznym, gdzie będą wzmacniane wszystkie belki stropowe o przekroju I280 i rozpiętości 710cm, wykonane zostaną stopy żelbetowe, na których zostaną zamontowane słupy stalowe wykonane z profili stalowych kwadratowych 100x100x6mm. Słupy wspierać będą każdą belkę HEB 120 wzmacniającą. Słupy wsporcze w znacznym stopniu zmniejszą rozpiętość belek stropowych a tym samym zwiększy ich nośność. Stopy żelbetowe należy wykonać o przekroju 50x50cm grubości 30cm zbrojone prętami fi 12cm.

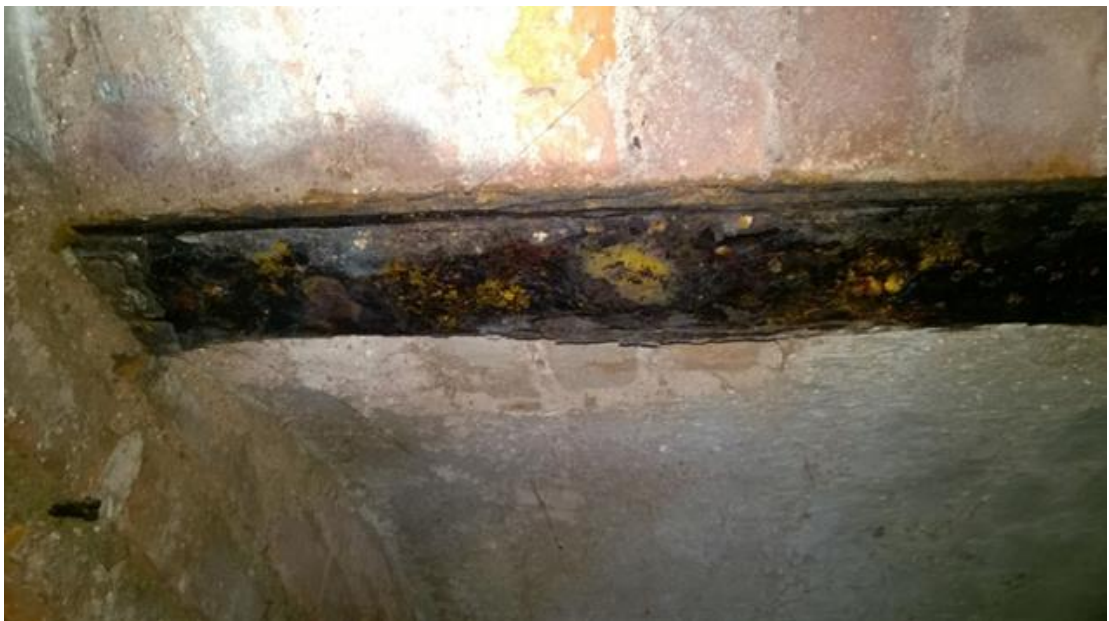
fot. nr 2 korozja ogólna belki stropowej- belka w kotłowni

W analizowanym przypadku mamy do czynienia z korozją ogólną.

Stalowe konstrukcje belek stropowych i nadproży należy zabezpieczyć antykorozyjnie.

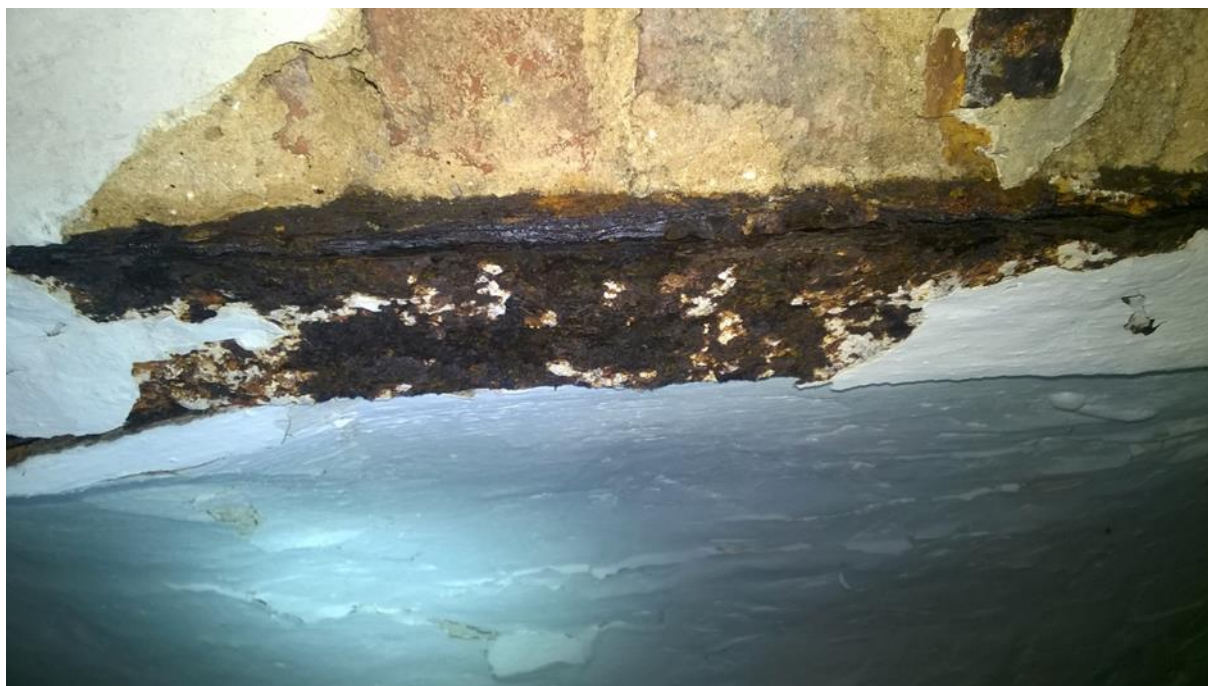
fot. nr 3 skorodowana belka stropowa w skrajnym prawym pomieszczeniu piwnicznym

Na fotografii nr 3 widoczne rozwarstwienie dolnej półki na skutek korozji wgłębnej

Przyczyną korozji stalowych belek stropowych jest zwiększony poziom wilgoci w piwnicach oraz brak zabezpieczenia antykorozyjnego elementów stalowych.

Należy obniżyć poziom zawilgocenia piwnic poprzez stosowanie metod nieinwazyjnych lub wykonanie drenażu opaskowego z izolacjami przeciwwilgociowymi.
