Celem opracowania jest ocena stanu technicznego stropów piwnic w budynku przy ul. Niepodległości 82 w Wałbrzychu oraz podanie sposobu wzmocnienia skorodowanych belek stalowych stropów.

Budynek przy ul. Niepodległości 82 w Wałbrzychu to obiekt wielokondygnacyjny (czterokondygnacyjny) podpiwniczony.

Stropy piwnic ceramiczne Kleina na belkach stalowych oraz łukowe ceramiczne.

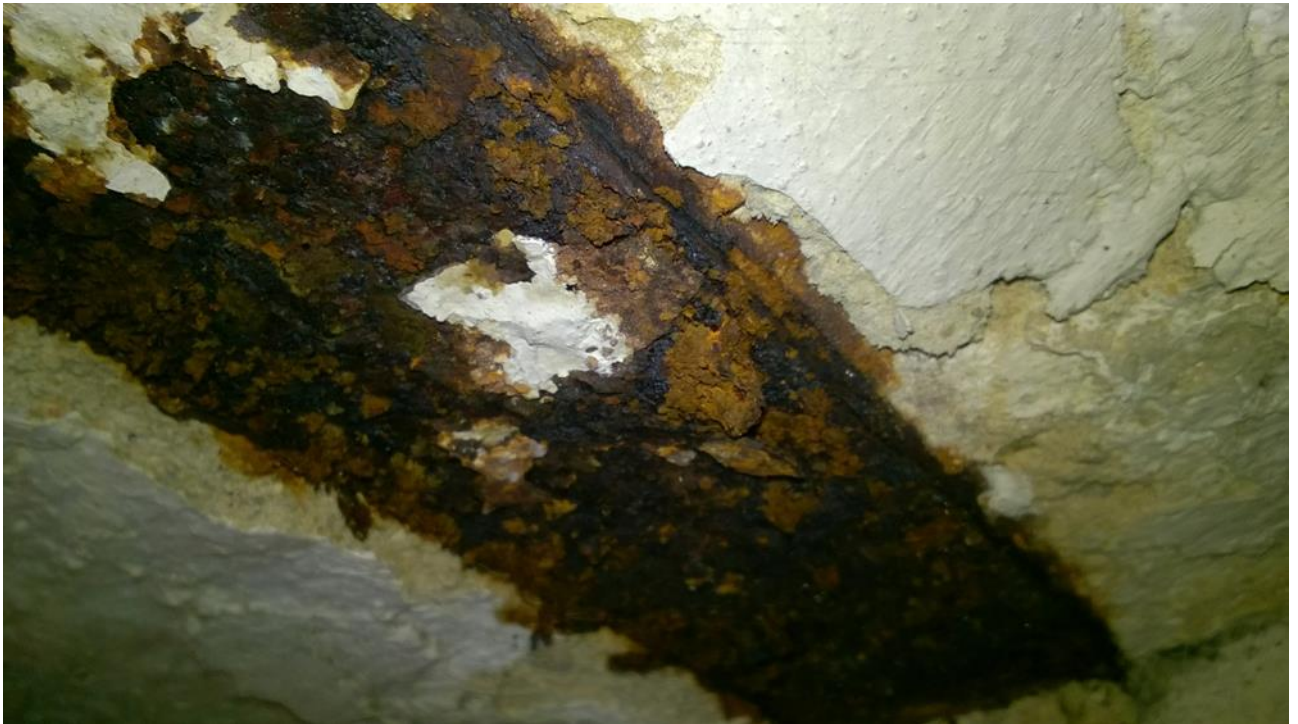
rozwarstwiająca korozja dolnej półki belki stropowej piwnica po prawej stronie korytarza piwnicznego

Silnie skorodowana belka stropowa. Znaczne zawilgocenie piwnic doprowadziło do korozji wgłębnej. Taki rodzaj korozji powoduje całkowite zniszczenie elementu belki.

W przypadku wzmocnienia istniejących belek stropowych w piwnicy budynku ul. Niepodległości 82 należy pod „zniszczone” belki stropowe „podłożyć” stalowe belki dwuteownikowe typu HEB120 wsparte na elemencie podporowym.

Belki stropowe - przed zamontowaniem belek (podpierających) stropowych HEB oraz elementów podporowych należy usunąć skorodowane i rozwarstwione elementy belek istniejących. Tak oczyszczoną konstrukcję belek zabezpieczyć antykorozyjnie powłokami malarskimi wielowarstwowymi. Kolejnym etapem jest montaż belek HEB i elementów podporowych. Przed montażem elementów podporowych belki HEB „podłożyć wzdłużnie” pod uszkodzone istniejące belki stropowe i podeprzeć stemplami. Po wykonaniu kotew chemicznych (utwardzeniu kotwy) podparcie belek HEB zdemontować. Ewentualne szczeliny powstałe między istniejącymi belkami stropowymi a belkami HEB szczelnie klinować blachą stalową. Całość konstrukcji zabezpieczyć antykorozyjnie. Przy otworach drzwiowych podparcie belek będzie realizowana za pomocą wymianów wykonanych z belek stalowych typu HEB 100.

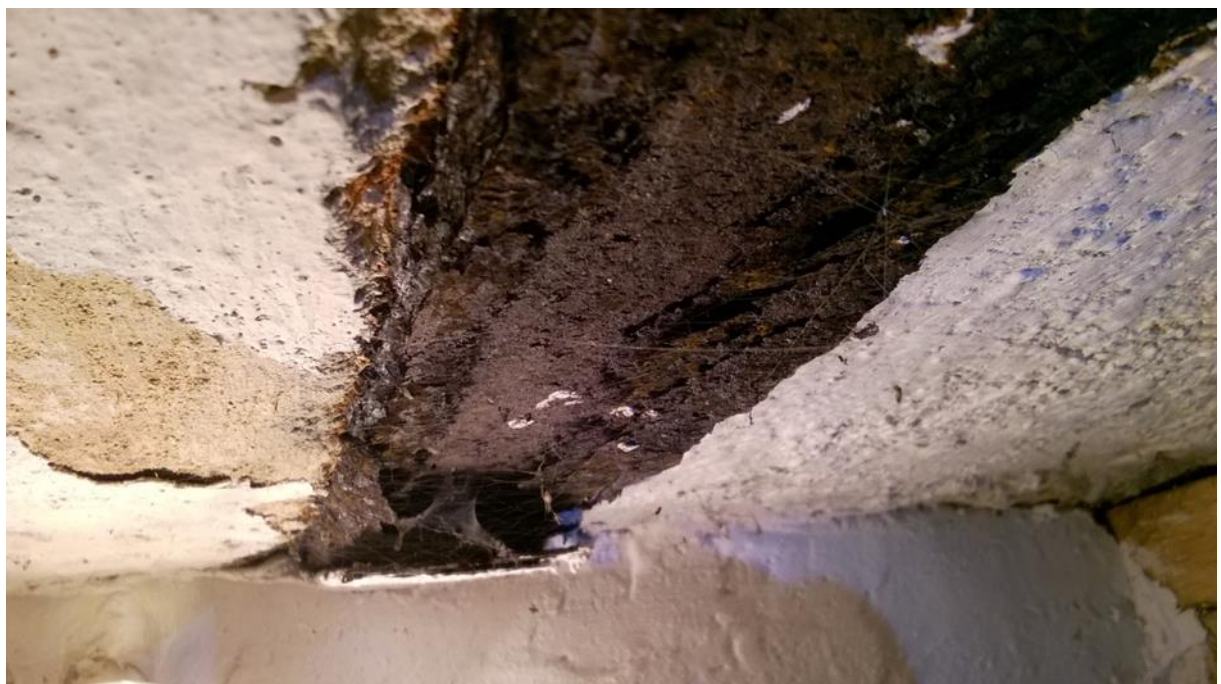
Fotografia nr 2 powyżej to kolejna belka w pomieszczeniu piwnicznym po lewej stronie korytarza piwnicznego.

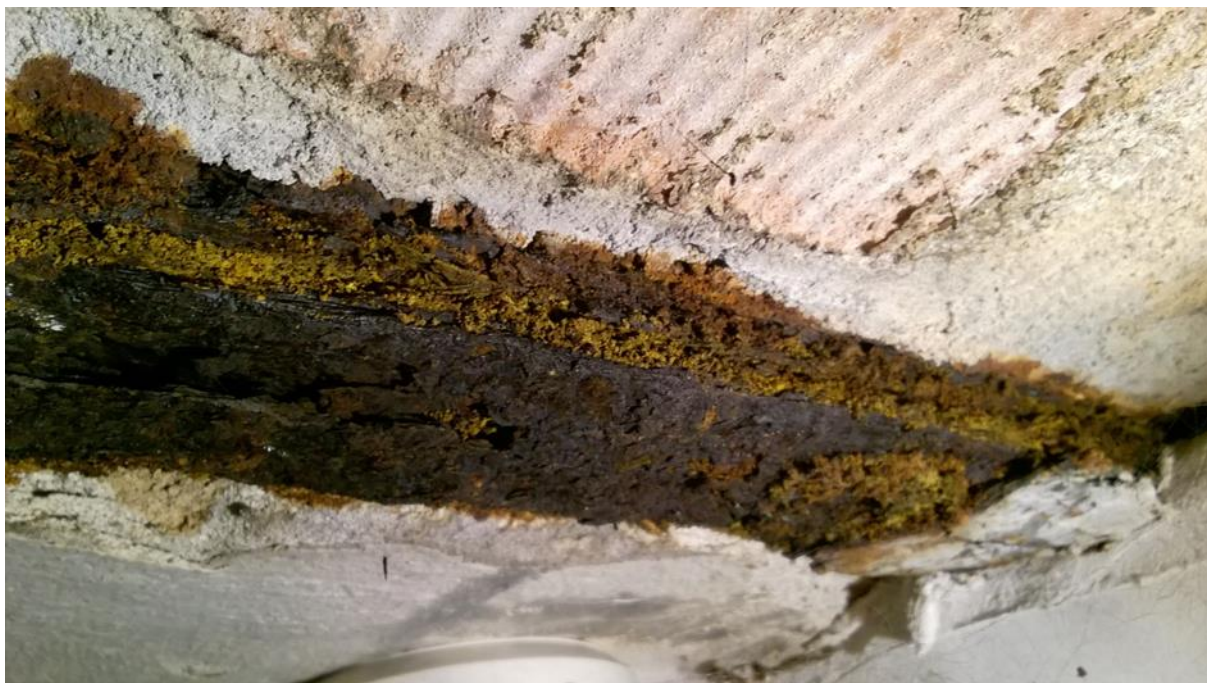
Fotografia nr 3 to belki w pomieszczeniach piwnicznych po lewej stronie na końcu korytarza piwnicznego.

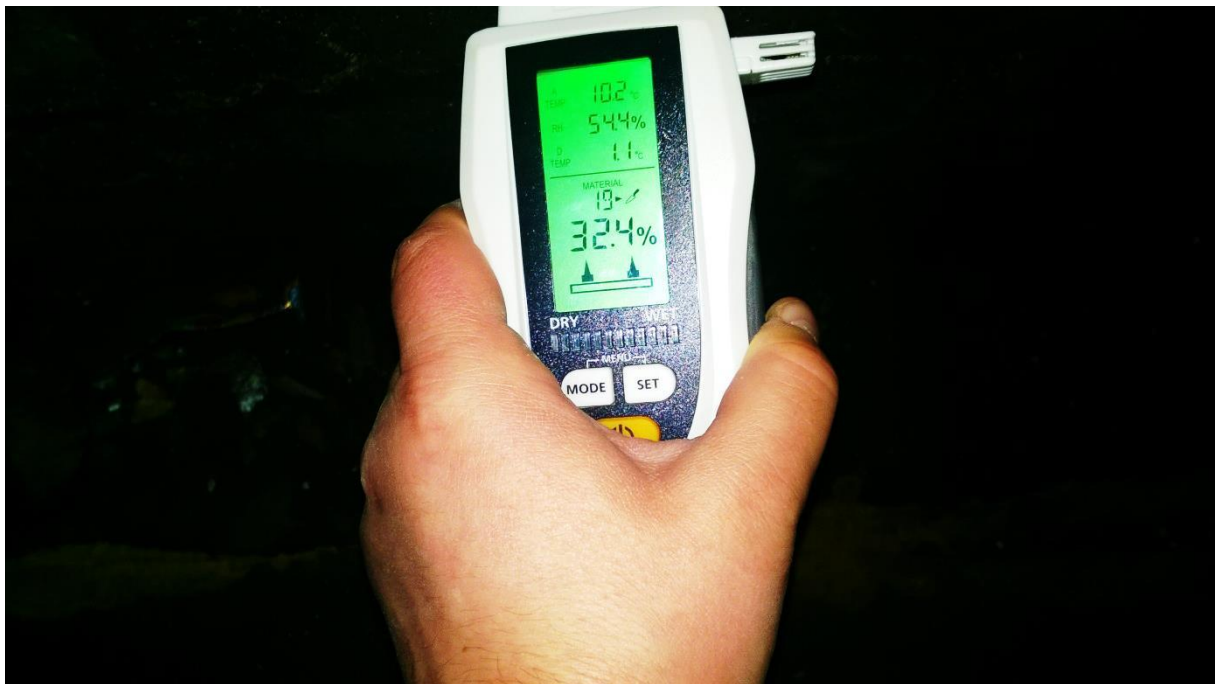
Pomierzono dwoma metodami zawilgocenie ścian w pomieszczeniu piwnicznym. Pierwsza metoda polegała na pomiarzeniu zawilgocenia wilgotnościomierzem. Zastosowano wilgotnościomierz LaserLiner MultiWet-Master. Pomiar ściany (A) przy posadzce (20cm nad posadzką) wykazał zawilgocenie od 32,0% do 38,0%. Pomiar na tej samej ścianie 100cm nad posadzką od 33,3% do 36,6%.

znaczne zawilgocenie ścian piwnic 32,4%

Z pomiarów zawilgocenia murów piwnicznych w budynku przy ul. Niepodległości 82 w Wałbrzychu wynika, że mury piwniczne są mokre. Wilgoć destrukcyjnie wpłynęła na stalową konstrukcję stropu płytowego. Przed wzmocnieniem belek stropowych stalowych lub w niedalekiej przyszłości po pracach remontowych należy wykonać zabezpieczenie przeciwwilgociowe przedmiotowego budynku
