Celem opracowania jest ocena stanu technicznego stropów piwnic w budynku przy ul. Niepodległości 70 w Wałbrzychu oraz podanie sposobu wzmocnienia skorodowanych belek stalowych stropów.

Budynek przy ul. Niepodległości 70 w Wałbrzychu to obiekt wielokondygnacyjny (trzykondygnacyjny) podpiwniczony.

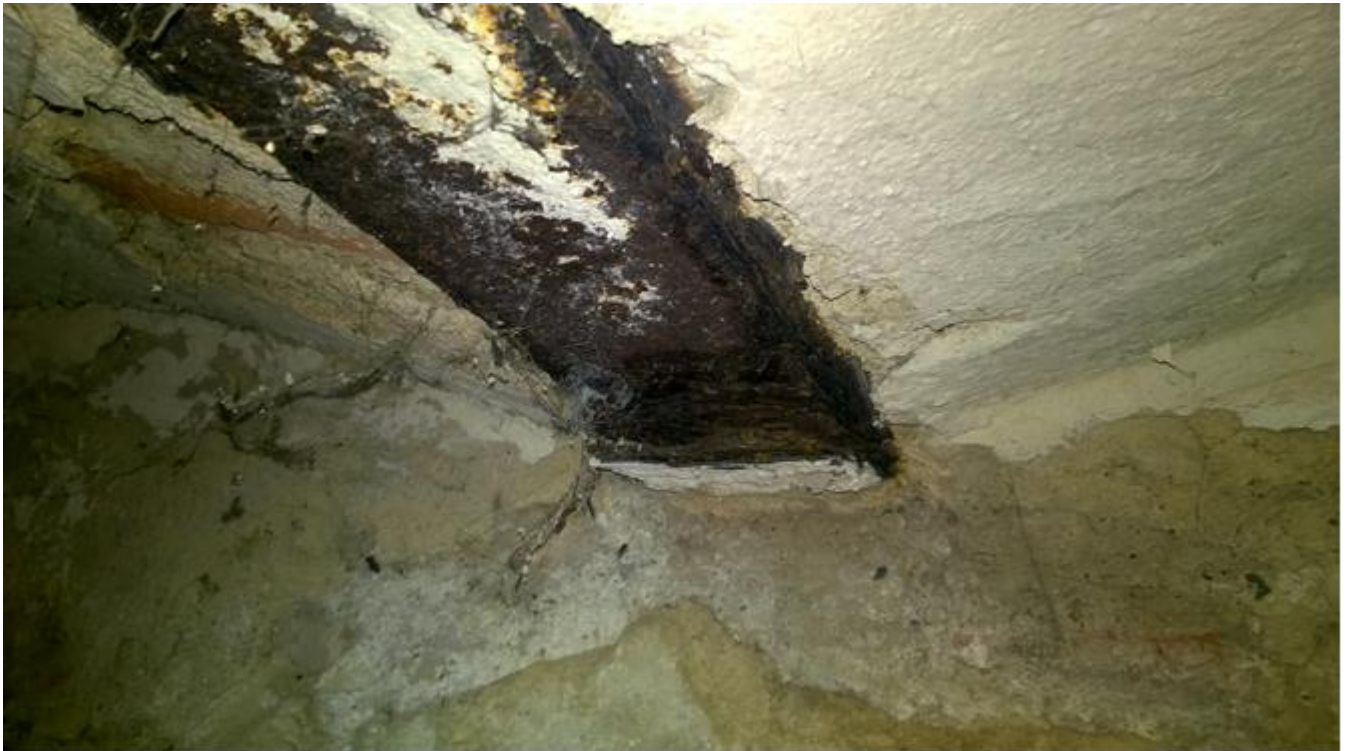
korozja powodująca rozwarstwienie dolnych półek belek stropowych –piwnica po prawej stronie przy schodach

Silnie skorodowana belka stropowa. Znaczne zawilgocenie piwnic doprowadziło do korozji wgłębnej. Taki rodzaj korozji powoduje całkowite zniszczenie elementu belki.

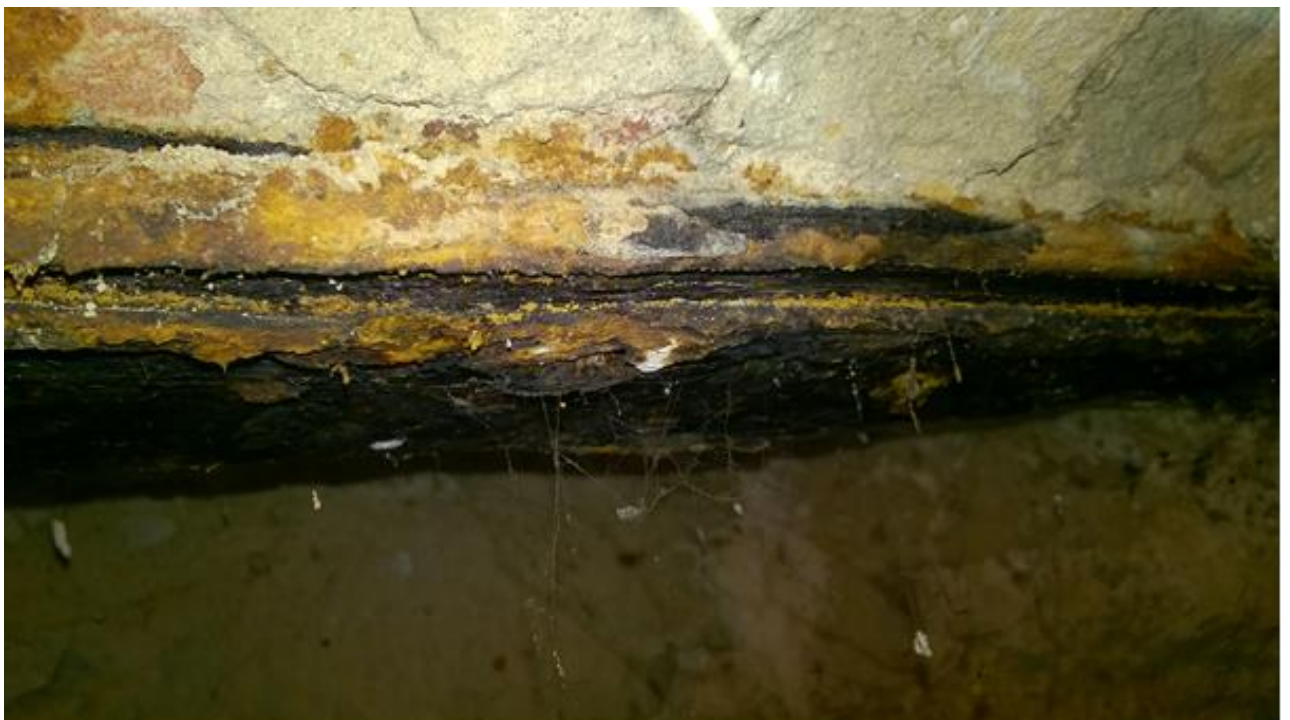
Zdjęcie powyżej belka stropowa w piwnicy po prawej stronie przy schodach. Tak silne skorodowanie dolnej półki znacznie redukuje nośność stalowej belki stropowej. Silnie skorodowana belka stropowa. Znaczne zawilgocenie piwnic doprowadziło do korozji wgłębnej. Taki rodzaj korozji powoduje całkowite zniszczenie elementu belki (dolne stopki stalowych belek).

Na fotografii nr 2 widoczne rozwarstwienie dolnej półki na skutek korozji wgłębnej w strefie środkowej belki pomieszczenie piwniczne prawe przyległe do schodów piwnicznych.

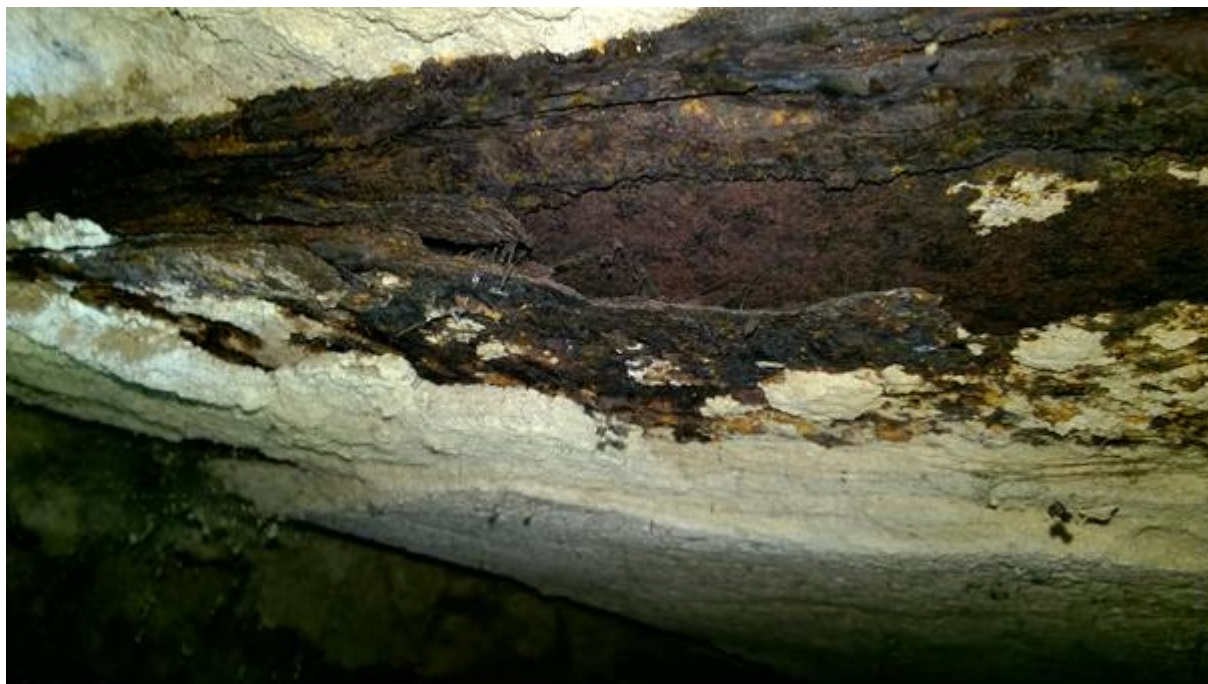
bardzo silna korozja rozwarstwiająca belka w prawym pomieszczeniu piwnicznym na końcu korytarza

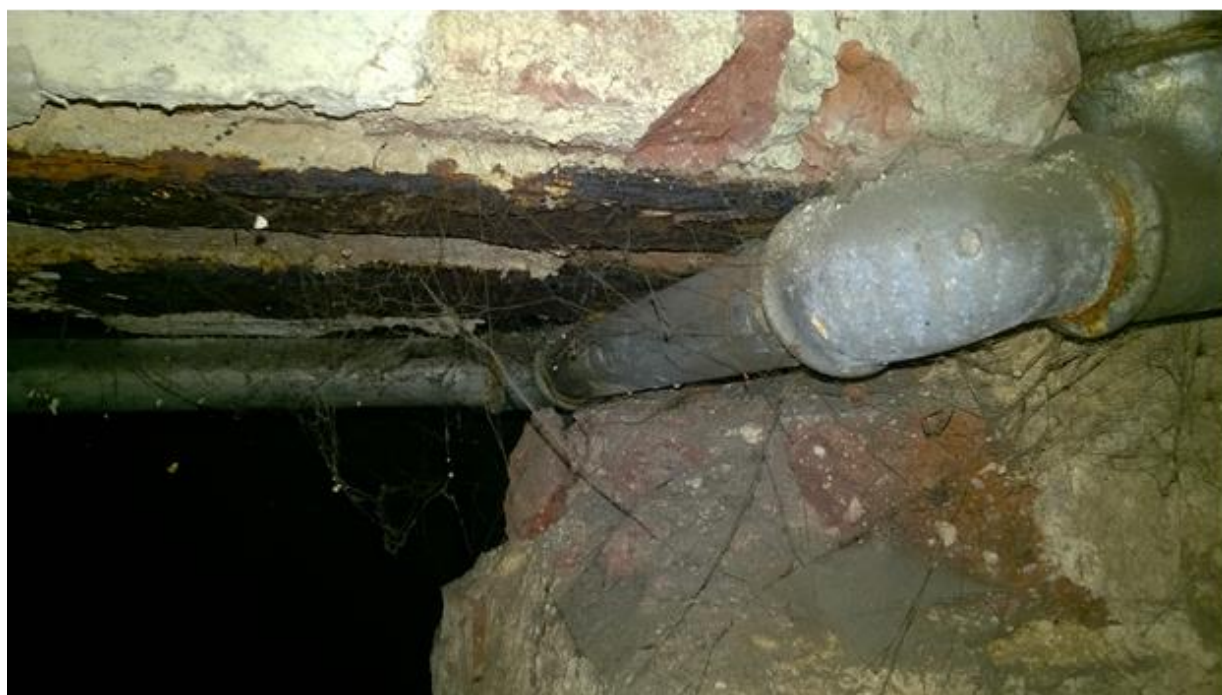
podcięta podpora pod nadprożem widoczne skorodowane belki nadproża

Podkutą ścianę pod nadprożem należy podmurować po uprzednim przełożeniu rur wodociągowych a skorodowane belki nadproża oczyścić i zabezpieczyć antykorozyjnie.

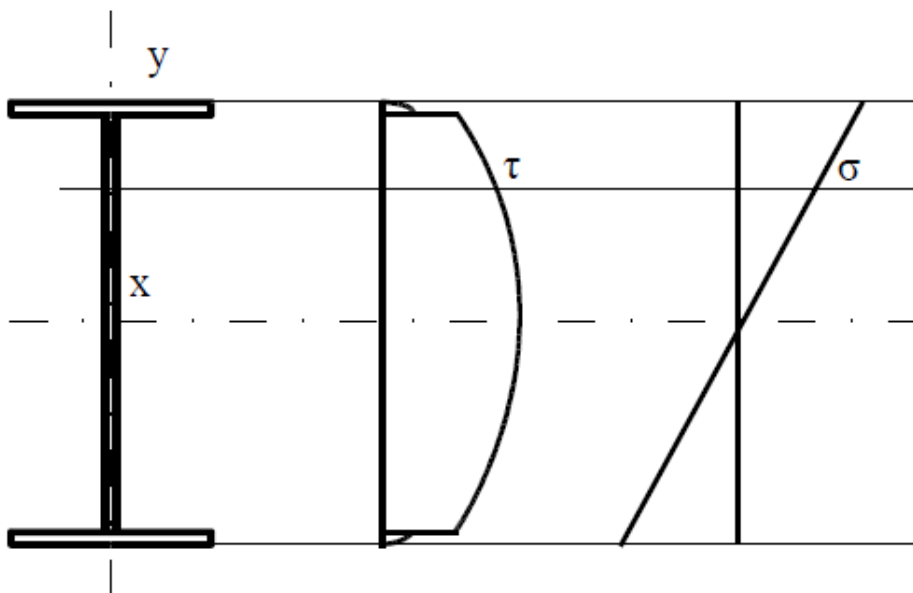
Wykresy naprężeń normalnych i stycznych dla przekroju dwuteownikowego

Z wykresów wytrzymałościowych wynika, że maksymalne naprężenia normalne występują w obrębie górnej i dolnej półki dwuteowników. Naprężenia te powstają w wyniku obciążenia belki obciążeniem równomiernie rozłożonym, a zatem ich maksimum przypada w środku rozpiętości belki.

Naprężenia styczne potocznie zwane naprężeniami ścinającymi swoje maksimum osiągają w poziomej osi symetrii przekroju potocznie w środku wysokości belki – w środniku. Wpływ dolnej i górnej półki na wytrzymałość na ścinanie jest znikoma. Praktycznie całe naprężenia styczne przenosi środek belki dwuteowej. Największe naprężenia styczne występują w strefie przypodporowej.

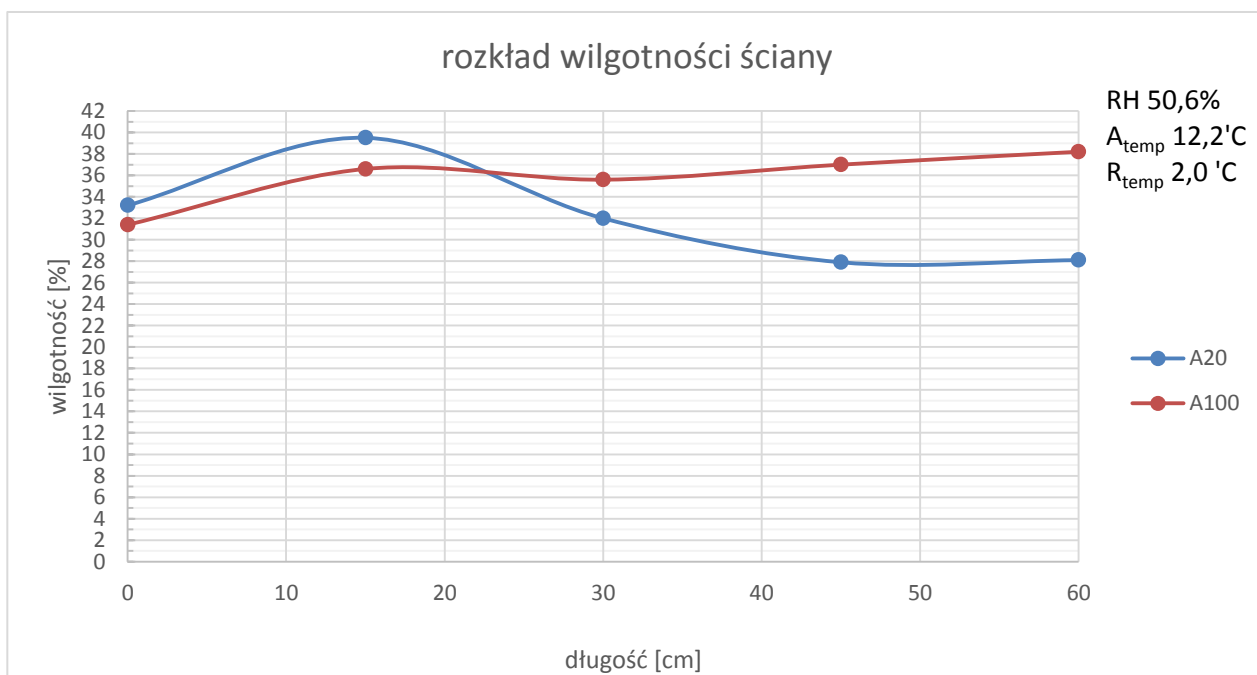
Z pomiarów tych wynika, że rozkład zawilgocenia praktycznie jest taki sam na całej powierzchni ściany zewnętrznej.

Z pomiarów zawilgocenia murów piwnicznych w budynku przy ul. Niepodległości 70 w Wałbrzychu wynika, że mury piwniczne są mokre. Wilgoć destrukcyjnie wpłynęła na stalową konstrukcję stropu płytowego. Przed wzmocnieniem belek stropowych stalowych lub w niedalekiej przyszłości po pracach remontowych należy wykonać zabezpieczenie przeciwwilgociowe przedmiotowego budynku.

Rozkład zawilgocenia ścian piwnic w punktach pomiarowych A
