II. EKSPERTYZA TECHNICZNA BUDYNKU

Celem opracowania jest wykonanie ekspertyzy stanu technicznego stropów nad piwnicą budynku zlokalizowanego przy ul. Piotra Skargi 27 A w Wałbrzychu, a w szczególności:

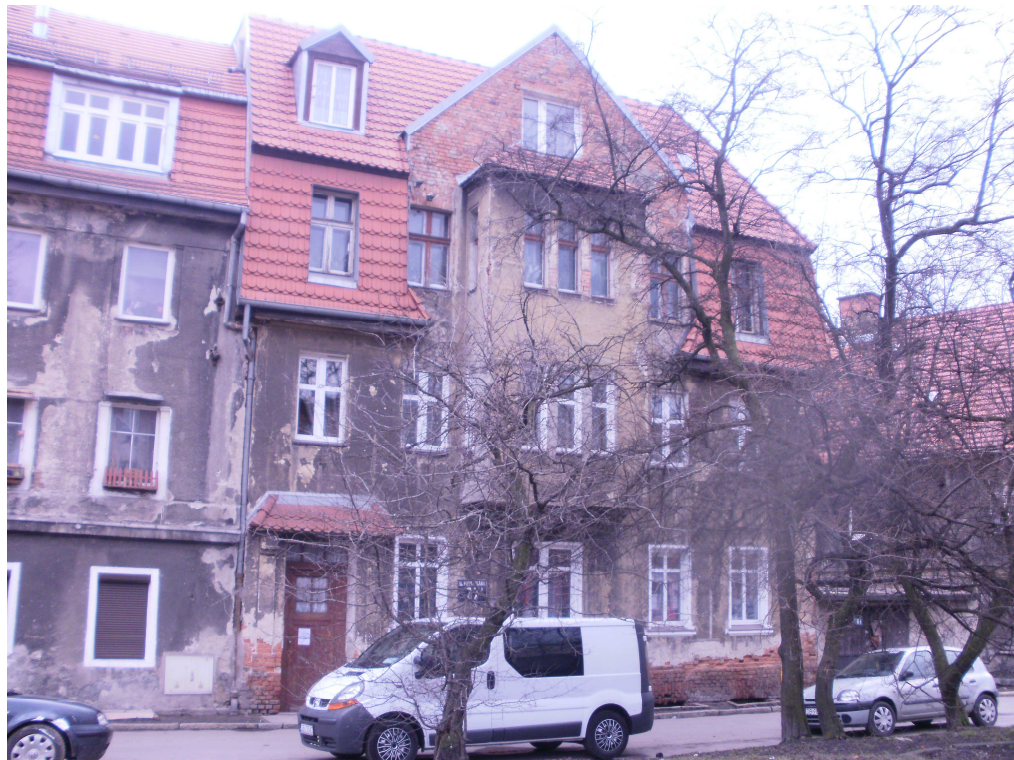
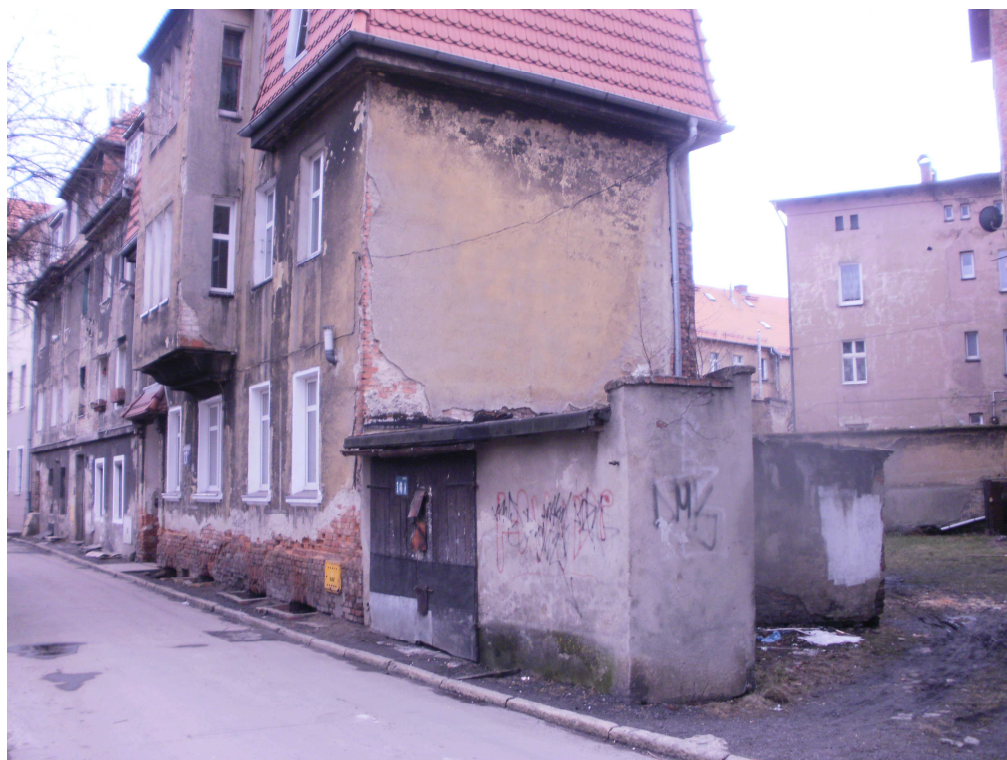
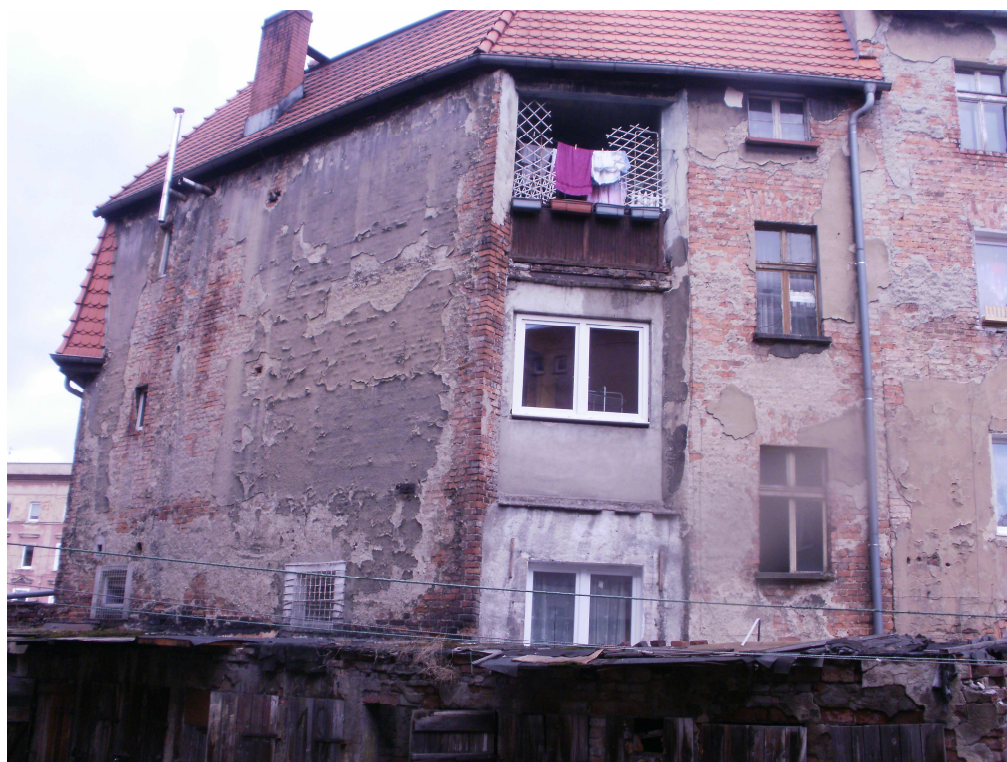
Budynek 5 - kondygnacyjny: piwnica, parter, 1 piętro, 2 piętro oraz poddasze. W piwnicach zlokalizowane są komórki lokatorskie. Na parterze znajduje się lokal mieszkalny, na 1-szym piętrze, 2-gim piętrze znajdują się lokale mieszkalne, a na poddaszu również strych ogólnodostępny. Budynek został zobrazowany na zdjęciach poniżej

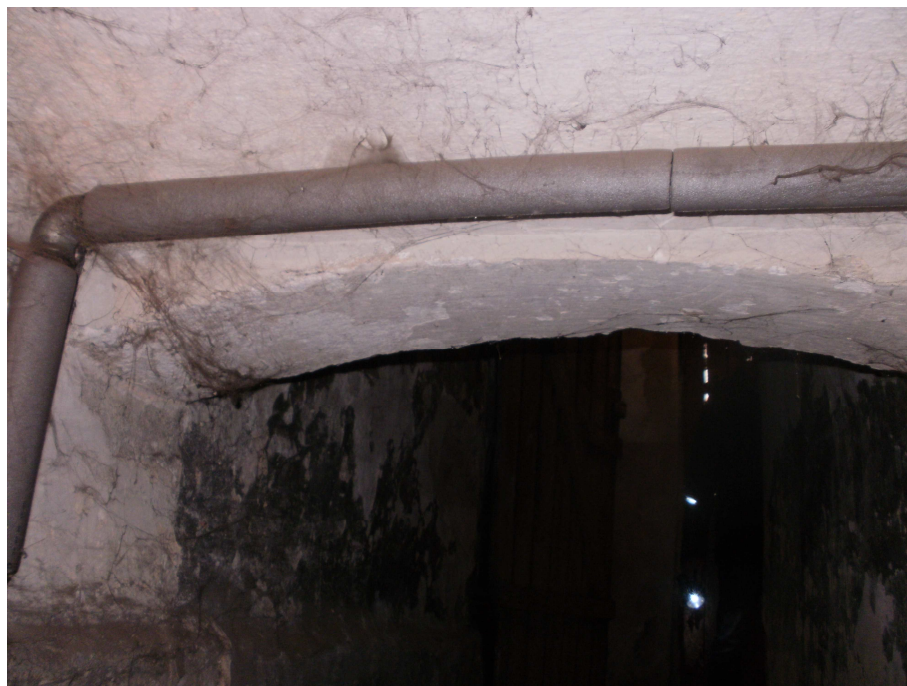
Zdjęcie nr 1 – nadproże nr 2

3.2. Nadproże nr 2

Nadproże wykonane jako ceglane, w łuku. Stanowi element stropu nad pomieszczeniem nr 001 i 0010. Szerokość w świetle ościeża wynosi 98 cm. Widoczne ubytki w tynkowaniu. Stan średni.

- Na podstawie oględzin budynku oraz po przeprowadzeniu analizy stateczno – wytrzymałościowej stwierdzam, że:
- należy niezwłocznie wymienić lub wzmocnić np. poprzez podstemplowanie belki nr 2, 4, 7, 10 i 11,
 - należy niezwłocznie oczyścić i zaimpregnować pozostałe belki stropowe,
 - należy niezwłocznie naprawić nadproża nr 6, 7, 8, 9 i 10,
 - należy niezwłocznie oczyścić, zaimpregnować i otynkować pozostałe nadproża,
 - należy niezwłocznie zabezpieczyć wypełnienia stropów nad pomieszczeniami nr 002 - 0010,
 - należy wykonać przecierkę z drobnymi uzupełnieniami tynków stropów nad pomieszczeniami nr 001, 0011

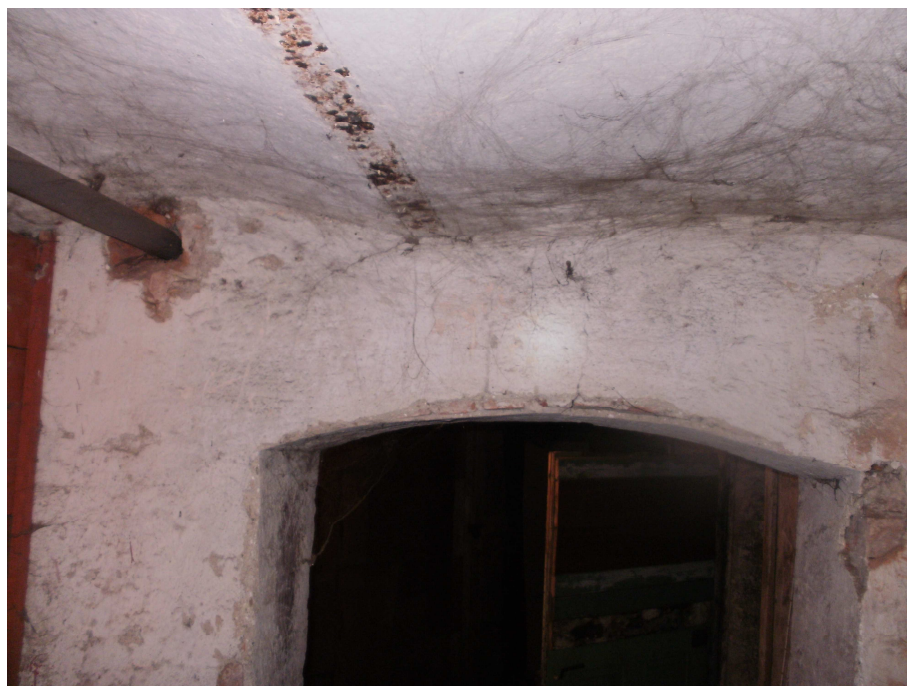
Zdjęcie nr 2 – strop nad pomieszczeniem nr 001, nadproże nr 2

Cegły stanowiące element nośny stropu wykazują niewielkie ubytki w otynkowaniu. Cegły w przeważającej większości są zabezpieczone przez utrzymanie w dobrym stanie tynkowanie stropu. Stan średni.

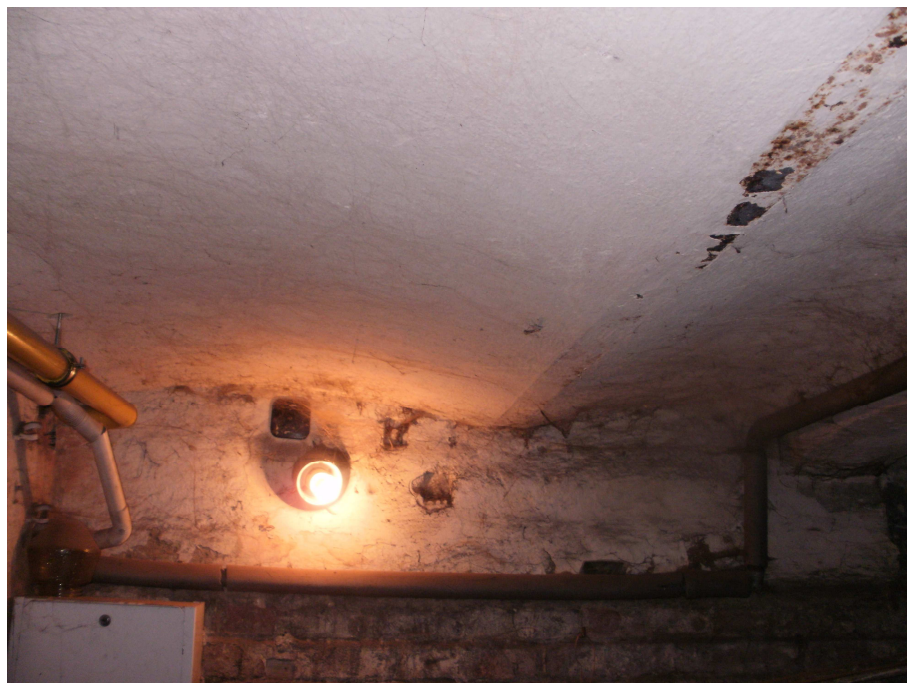
Zdjęcie nr 3 – strop nad pomieszczeniem nr 001, belka nr 1

Belka wykonana jako I 140 o długości w świetle ścian 250 cm (długość całkowita ok. 290 cm). Stanowi element stropu nad pomieszczeniem nr 001. Wykazuje niewielkie stopki. Wysokość stopki od poziomu posadzki $h_s=205$ cm. Stan średni.

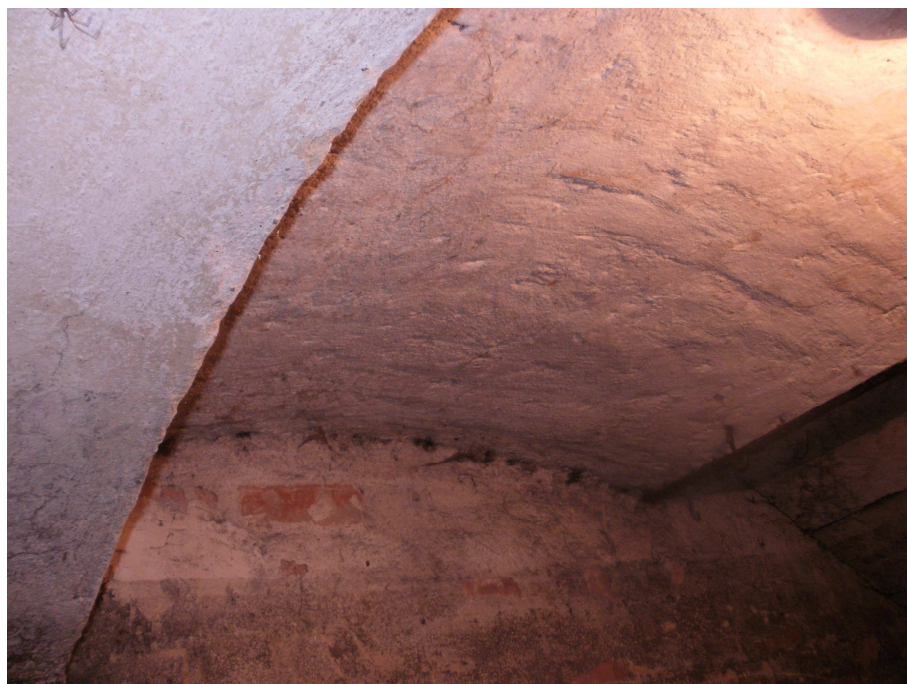
Zdjęcie nr 4 – strop nad pomieszczeniem nr 0011

Cegły stanowiące element nośny stropu wykazują niewielkie ubytki w otynkowaniu. Cegły w przeważającej większości są zabezpieczone przez utrzymanie w dobrym stanie tynkowanie stropu. Stan średni.

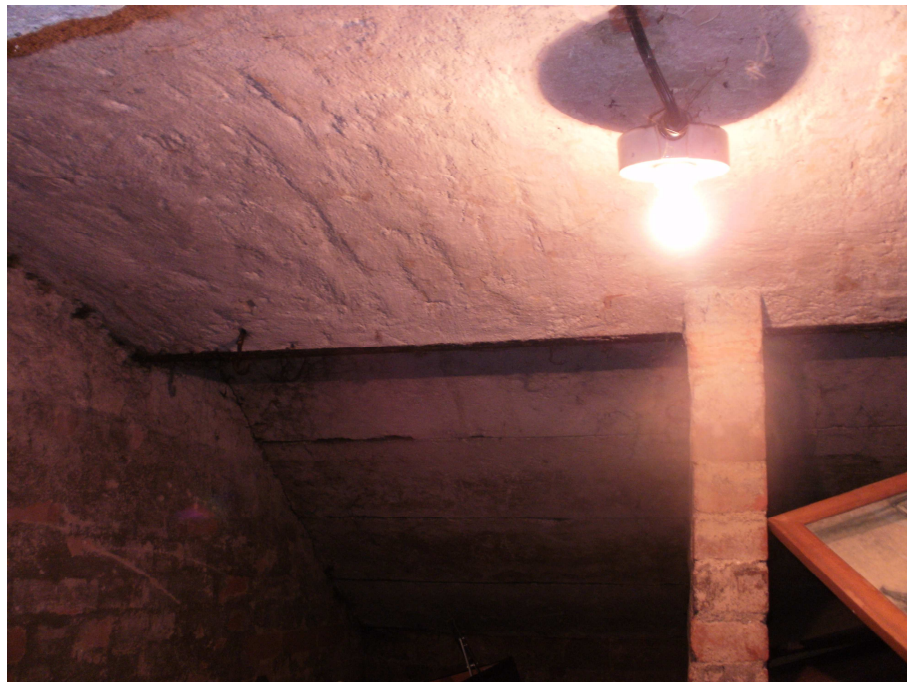
Zdjęcie nr 5 – strop nad pomieszczeniem nr 0011, belka nr 16

Belka wykonana jako I 140 o długości w świetle ścian 250 cm (długość całkowita ok. 290 cm). Stanowi element stropu nad pomieszczeniem nr 0011. Wykazuje nieznaczne skorodowanie stopki. Wysokość stopki od poziomu posadzki $h_s=150$ cm. Stan mierny.

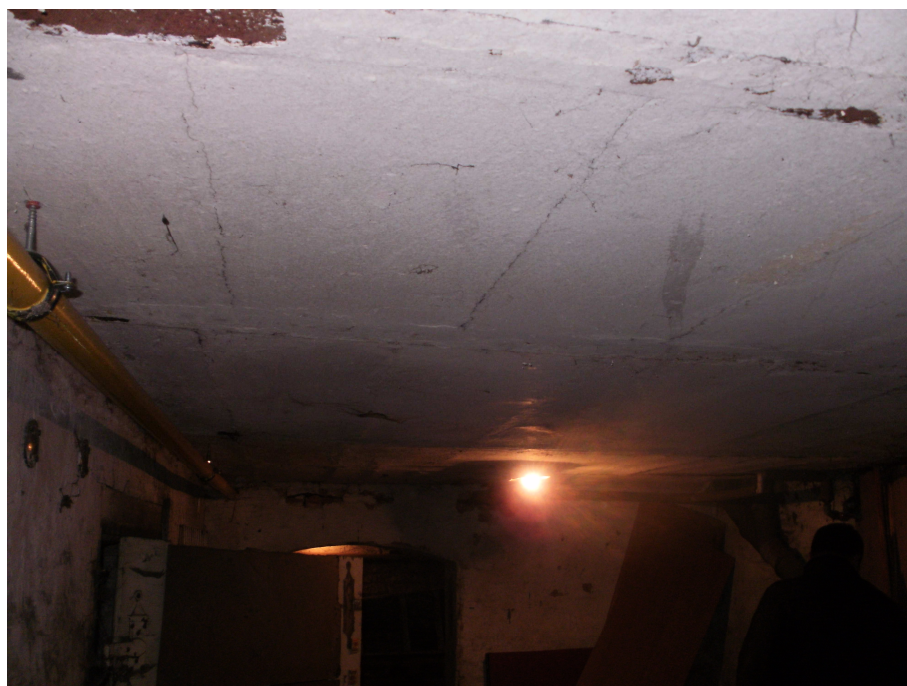
Zdjęcie nr 7 – strop nad pomieszczeniem nr 002, belka nr 2

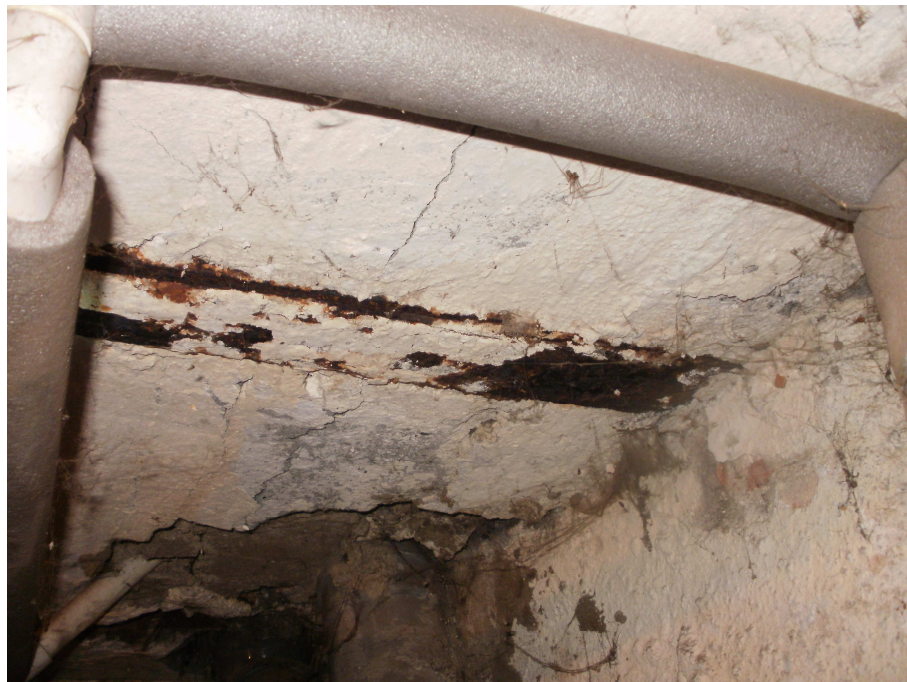
Belka wykonana jako I 140 o długości w świetle ścian 185 cm (długość całkowita ok. 220 cm). Stanowi element stropu nad pomieszczeniem nr 003. Wykazuje znaczne skorodowanie stopki. Wysokość stopki od poziomu posadzki $h_s=205$ cm. Stan mierny.

Stropu nad pomieszczeniami wykazuje niewielkie w otynkowaniu. Widoczne są zarysowania pomiędzy płytami żelbetowymi. Stan średni.

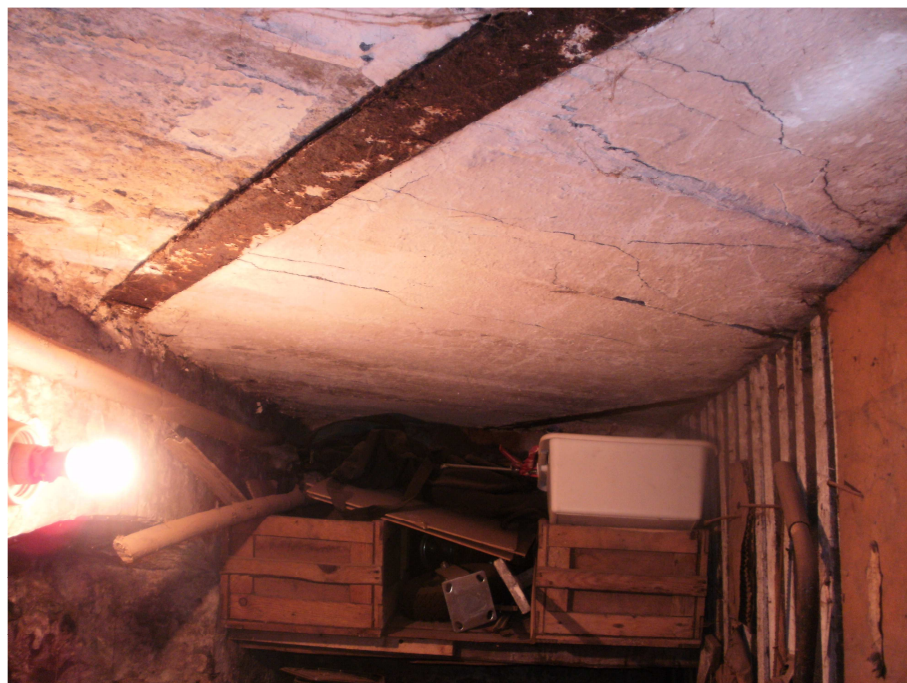
Zdjęcie nr 8 – belka nr 4

Belka wykonana jako I 180 o długości w świetle ścian 538 cm (długość całkowita ok. 580 cm). Stanowi element stropu nad pomieszczeniami nr 003 i nr 0010. Wykazuje nieznaczne skorodowanie stopki. Wysokość stopki od poziomu posadzki $h_s=205$ cm. Stan mierny.

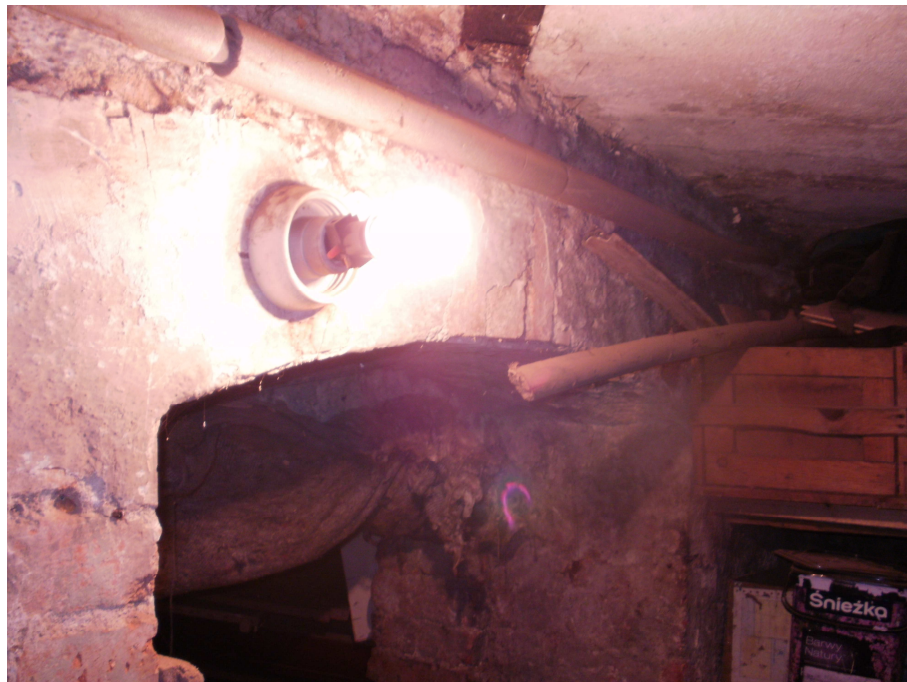
Zdjęcie nr 9 – nadproże nr 4

Nadproże wykonane jako ceglane, w łuku. Stanowi element stropu nad pomieszczeniem nr 003. Szerokość w świetle ościeża wynosi 106 cm. Widoczne

ubytki w tynkowaniu. Stan średni.

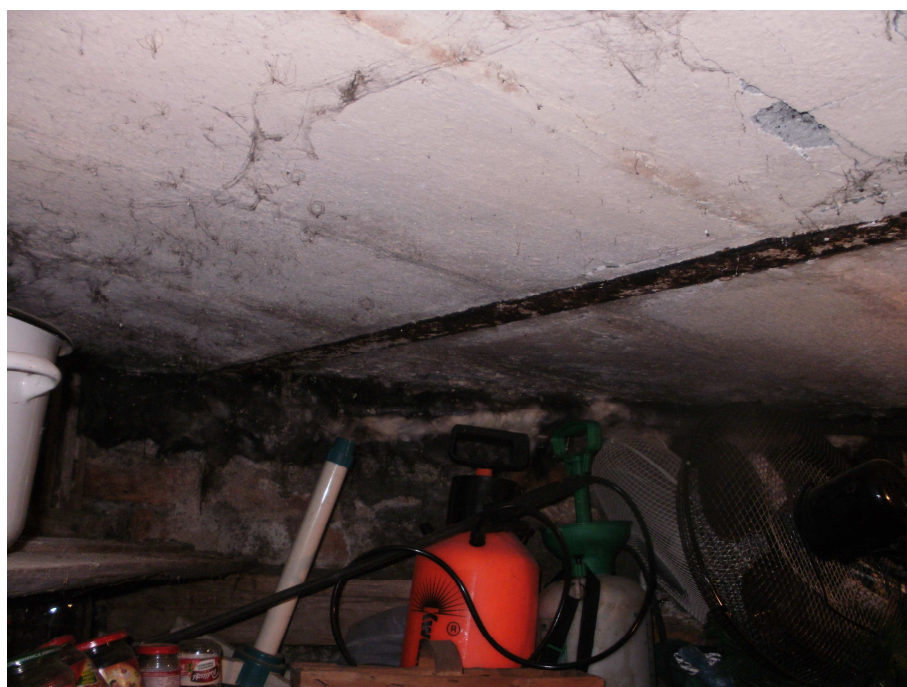
Zdjęcie nr 10 – belka nr 7

Belka wykonana jako I 140 o długości w świetle ścian 270 cm (długość całkowita ok. 320 cm). Stanowi element stropu nad pomieszczeniem nr 005 i 0010. Wykazuje znaczne skorodowanie stopki. Wysokość stopki od poziomu posadzki $h_s=205$ cm. Stan mierny.

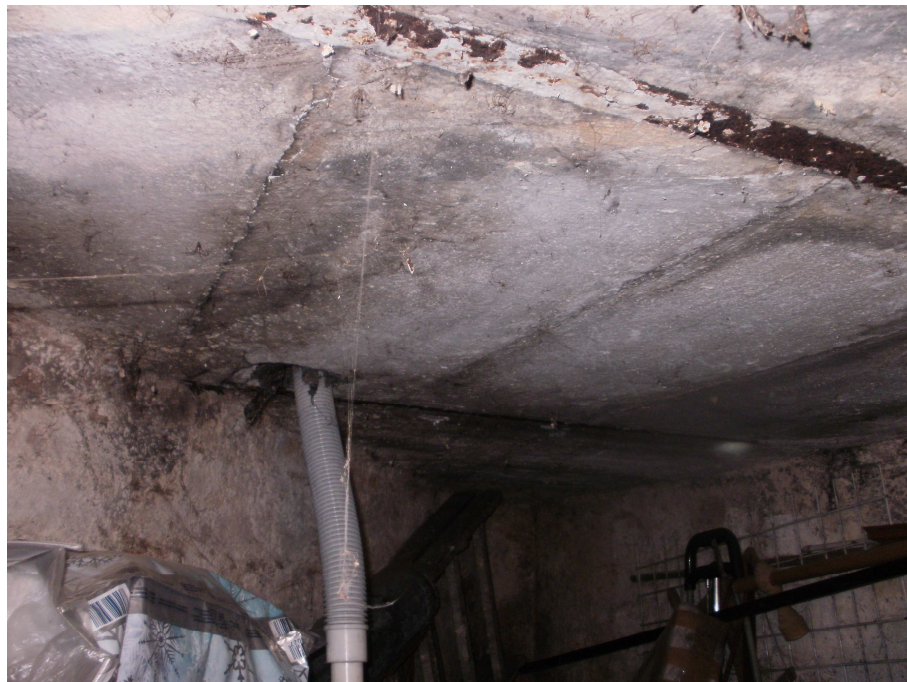
Zdjęcie nr 11 – strop nad pomieszczeniem nr 005

Stropu nad pomieszczeniami wykazuje niewielkie w otynkowaniu. Widoczne są zarysowania pomiędzy płytami żelbetowymi. Stan średni.

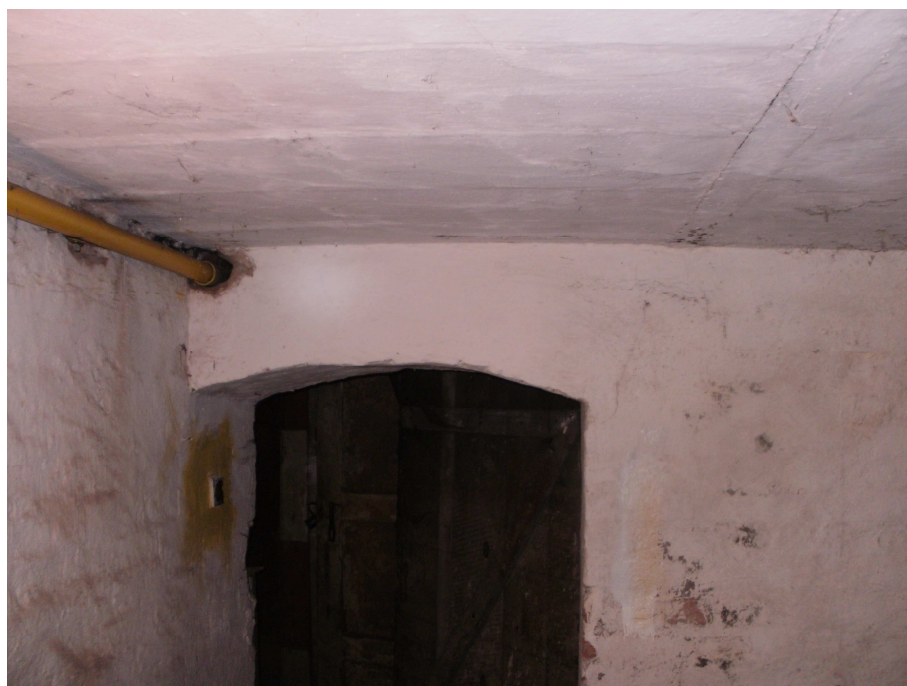
Zdjęcie nr 12 – nadproże nr 5

Nadproże wykonane jako ceglane, w łuku. Stanowi element stropu nad pomieszczeniem nr 006 i 0010. Szerokość w świetle ościeża wynosi 100 cm. Widoczne niewielkie ubytki w tynkowaniu. Stan średni.

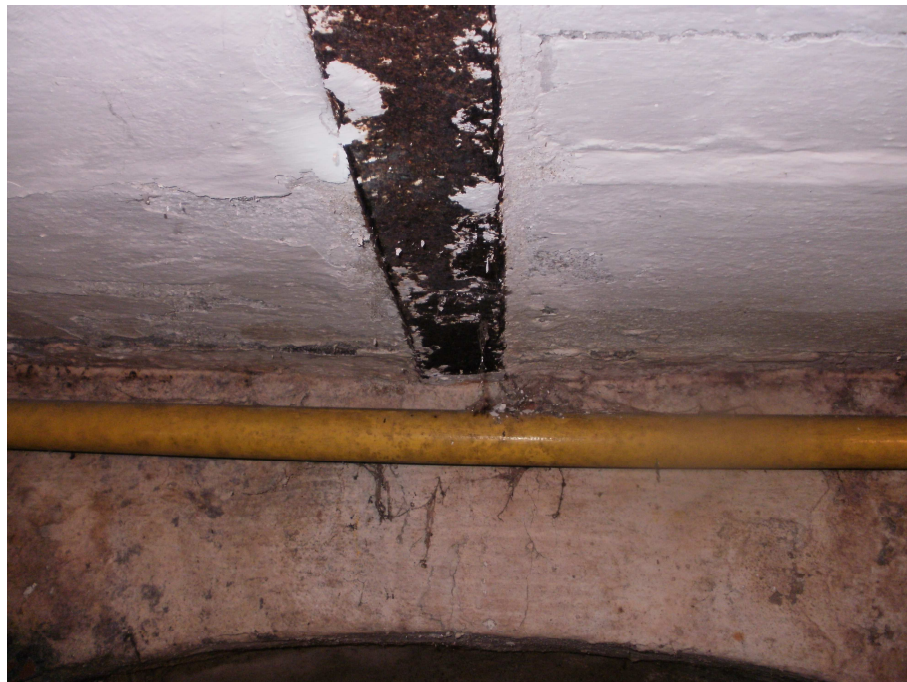
Zdjęcie nr 13 – belka nr 10

Belka wykonana jako I 180 o długości w świetle ścian 410 cm (długość całkowita ok. 450 cm). Stanowi element stropu nad pomieszczeniem nr 006. Wykazuje częściowe skorodowanie stopki. Wysokość stopki od poziomu posadzki $h_s=205$ cm. Stan mierny.

W przypadku gdy belka stalowa stropowa I 180 wykazuje znaczne skorodowanie stopki należy założyć, że stopka nie współpracuje z pozostałą

częścią kształtownika i założyć należy, że belka pracuje jak T 180, co daje nam następujące wyniki:

- moment max $M_{max}=30,23$ kNm
- siła tnąca $V_{max}=28,18$ kN
- sprawdzenie naprężeń normalnych:
 $\sigma=M_{max} / W_x$
 $\sigma=3023/14,9=228$ kN/cm²=2280 MPa > $\alpha_p*f_d=1,07*215=230$ MPa
warunek nie spełniony !!

Wniosek: w przypadku, gdy mamy do czynienia z wyraźną korozją stopki kształtownika warunek nośności nie jest spełniony i należy wymienić lub wzmocnić belkę.

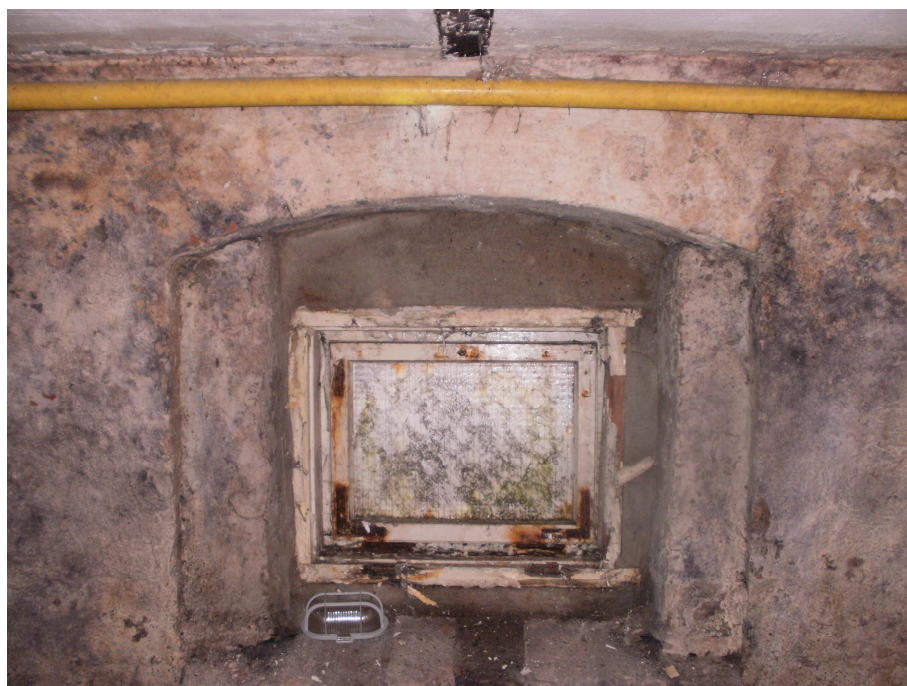
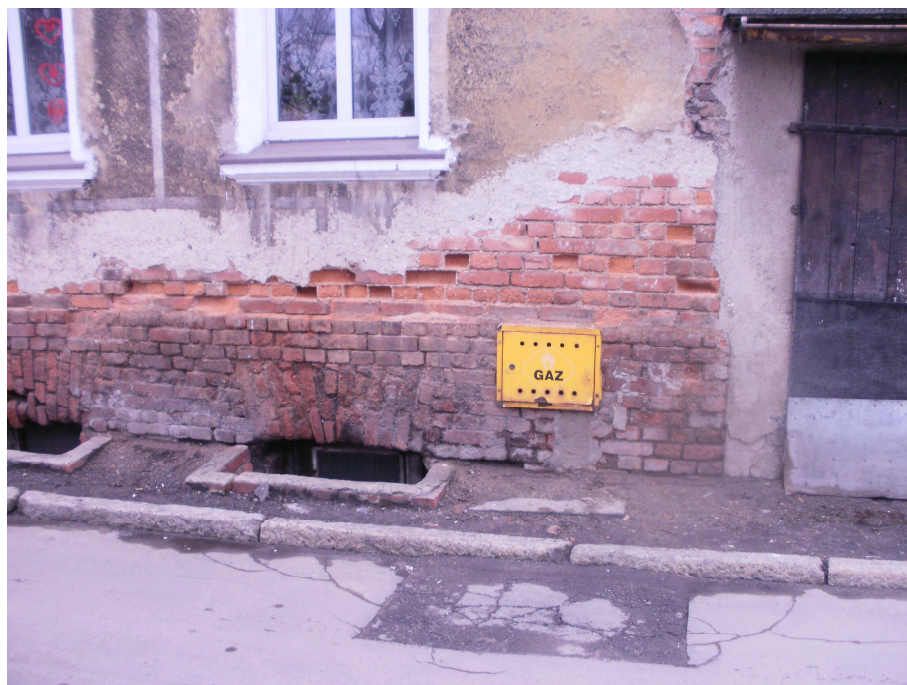
Zdjęcie nr 14 – nadproże nr 6 – widok z wewnątrz

Nadproże wykonane jako ceglane, w łuku. Stanowi element stropu nad pomieszczeniem nr 006. Szerokość w świetle wynosi 76 cm. Widoczne niewielkie ubytki w tynkowaniu od strony wewnętrznej. Natomiast od strony zewnętrznej widoczne duże obłuzowanie cegieł i ubytki w spoinowaniu. Stan mierny.

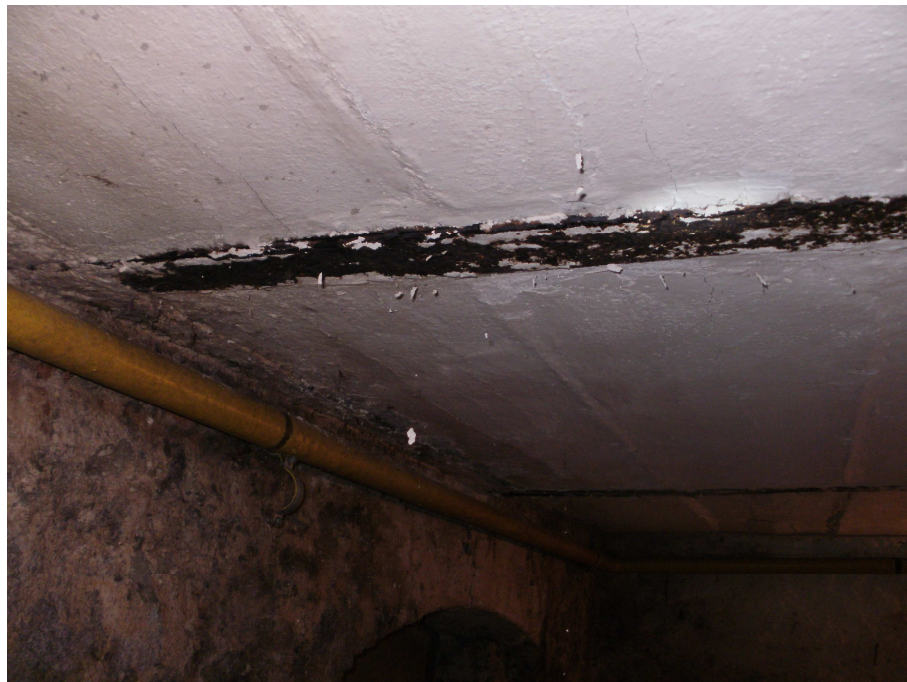
Zdjęcie nr 17 – belka nr 11

Belka wykonana jako I 180 o długości w świetle ścian 410 cm (długość całkowita ok. 450 cm). Stanowi element stropu nad pomieszczeniem nr 006. Wykazuje częściowe skorodowanie stopki. Wysokość stopki od poziomu posadzki $h_s=205$ cm. Stan mierny.

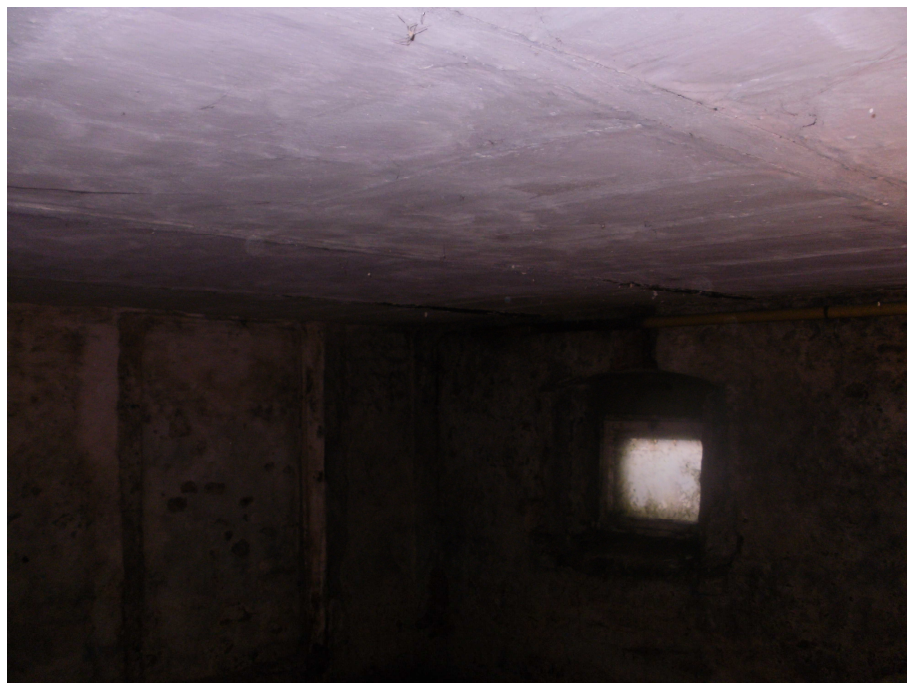
Zdjęcie nr 19 – widok stropu nad pomieszczeniem nr 006

Stropu nad pomieszczeniami wykazuje niewielkie w otynkowaniu. Widoczne są zarysowania pomiędzy płytami żelbetowymi oraz płyt żelbetowych. Stan średni.

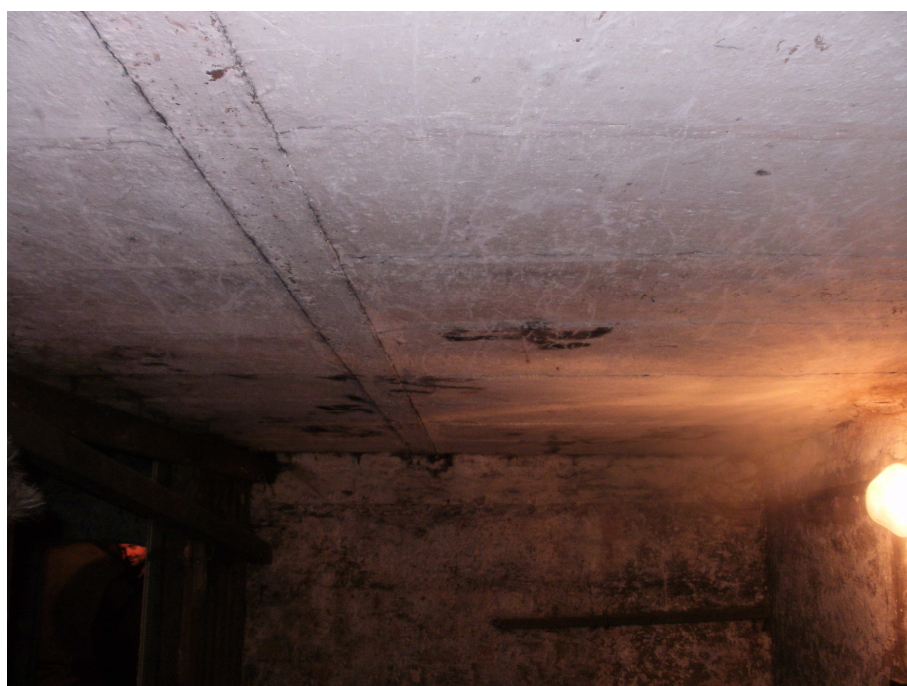
Zdjęcie nr 20 – belka nr 13

Belka wykonana jako I 180 o długości w świetle ścian 410 cm (długość całkowita ok. 450 cm). Stanowi element stropu nad pomieszczeniami nr 007-009. Wykazuje nieznaczne skorodowanie stopki. Wysokość stopki od poziomu posadzki $h_s=205$ cm. Stan średni.

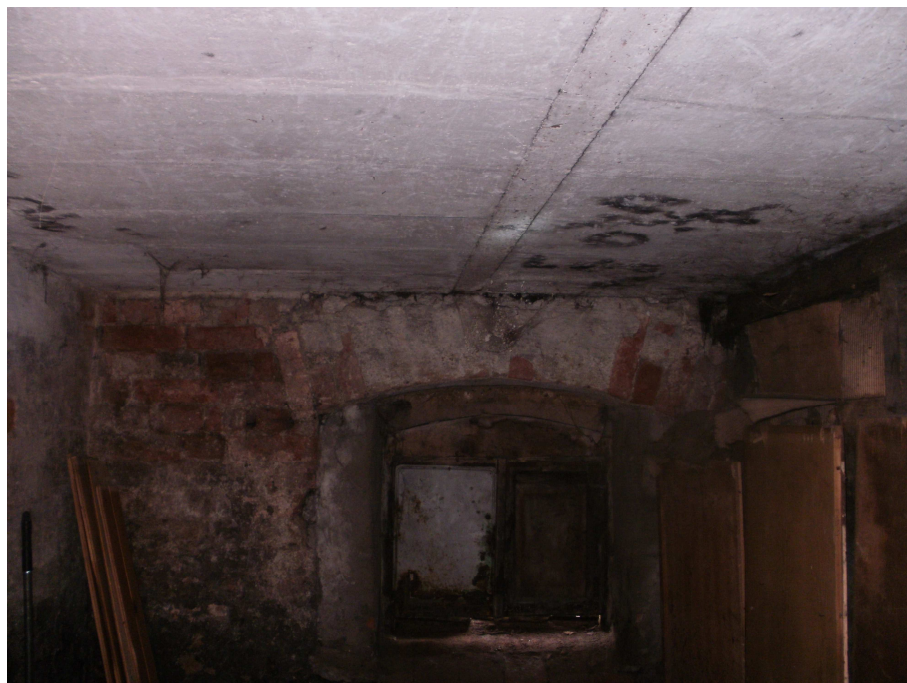
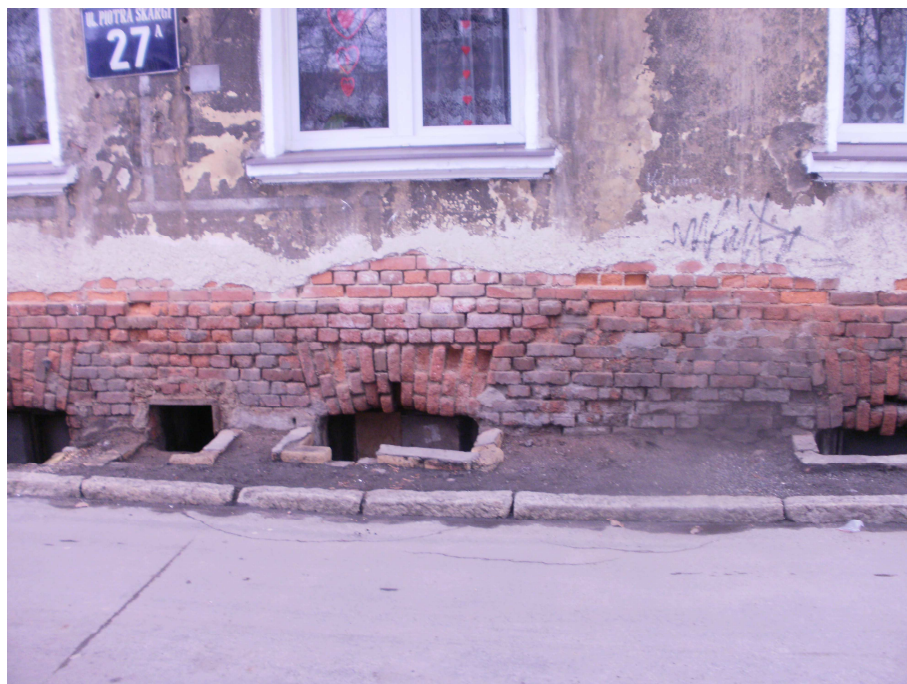
Zdjęcie nr 21 – belka nr 13, nadproże nr 8 – widok z wewnątrz

Nadproże wykonane jako ceglane, w łuku. Stanowi element stropu nad pomieszczeniem nr 007. Szerokość w świetle wynosi 76 cm. Widoczne niewielkie ubytki w tynkowaniu od strony wewnętrznej. Natomiast od strony zewnętrznej widoczne duże obłuzowanie cegieł i ubytki w spoinowaniu. Stan mierny.

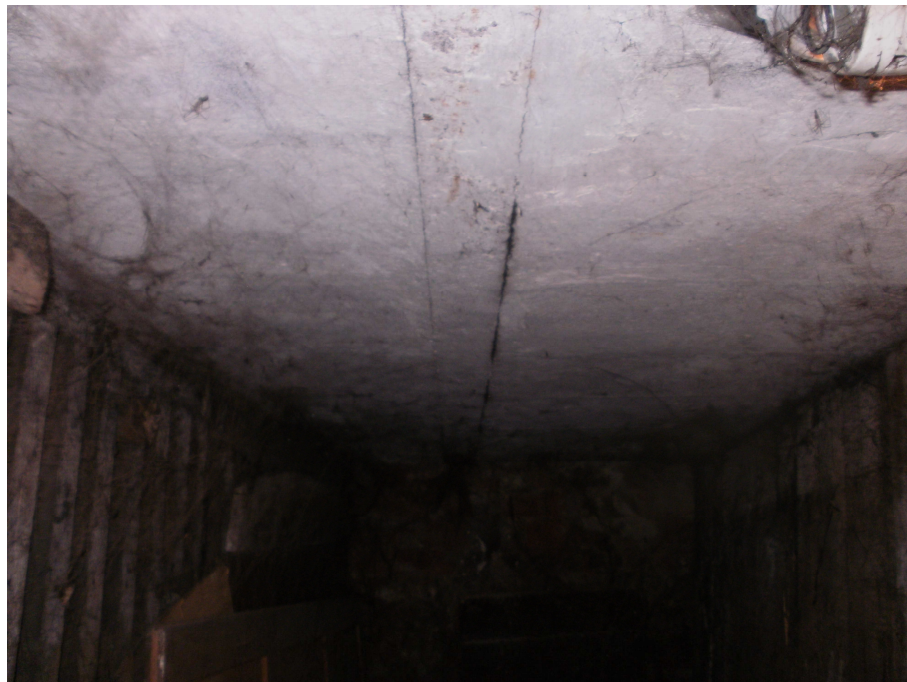
Zdjęcie nr 23 – belka nr 14

Belka wykonana jako I 180 o długości w świetle ścian 410 cm (długość całkowita ok. 450 cm). Stanowi element stropu nad pomieszczeniami nr 007-009. Wykazuje nieznaczne skorodowanie stopki. Wysokość stopki od poziomu posadzki $h_s=205$ cm. Stan średni.

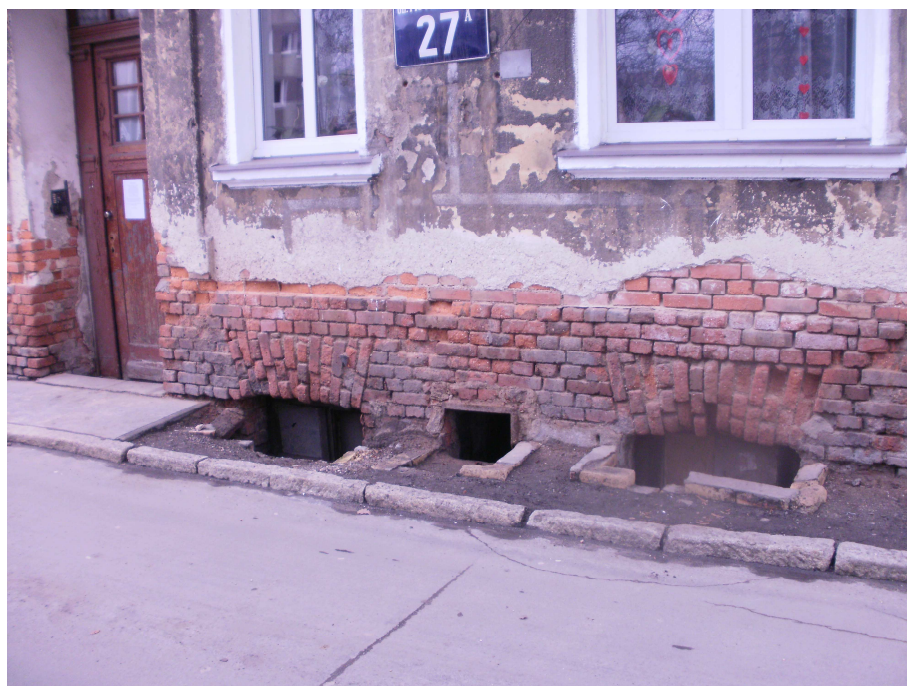
Zdjęcie nr 24 – nadproże nr 9, 10 – widok z zewnątrz

Nadproże wykonane jako ceglane, w łuku. Stanowi element stropu nad pomieszczeniem nr 008. Szerokość w świetle wynosi 58 cm. Widoczne niewielkie ubytki w tynkowaniu od strony wewnętrznej. Natomiast od strony zewnętrznej widoczne duże obłuzowanie cegieł i ubytki w spoinowaniu. Stan mierny.

Nadproże wykonane jako ceglane, w łuku. Stanowi element stropu nad pomieszczeniem nr 009. Szerokość w świetle wynosi 76 cm. Widoczne niewielkie ubytki w tynkowaniu od strony wewnętrznej. Natomiast od strony zewnętrznej widoczne duże obłuzowanie cegieł i ubytki w spoinowaniu. Stan mierny.
