PRACOWNIA PROJEKTOWA "SIG"

temat:	Remont - naprawa ścian i stropów		
adres:	ul. 11 Listopada 181, 181C 58-301 Wałbrzych		
inwestor:	Wspólnota Mieszkaniowa przy ul. 11 Listopada 181-181a-181c W-ch		
projektant:	inż. Sławomir Ignatowicz	NBGP.V-7342/3/99/98	
Naprawa ścian budynku nr 181C		skala 1:100	NR RYS.
		03.2018	6

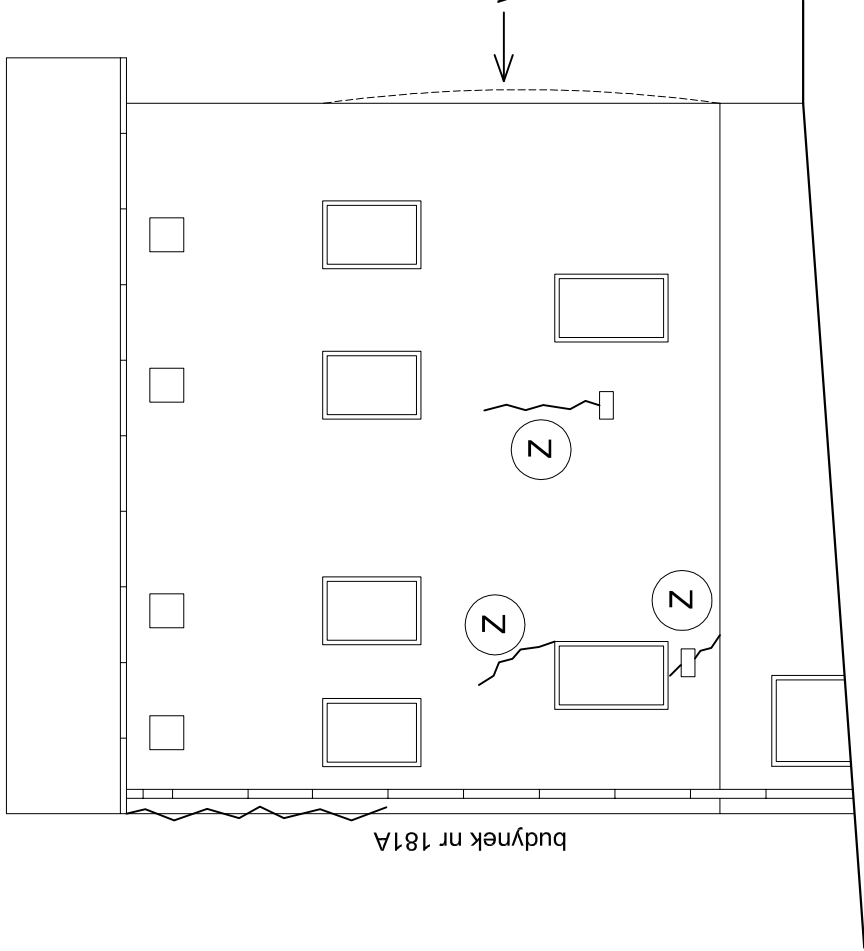
ŚCIANA "C"

~ Zlokalizowane zarysowania i pęknięcia ścian

⊙ Wykonać zbrojenie spoin prętmi śr. 4,5 mm w co trzeciej spoinie

⊙ Przemurowania pęknięć od strony elewacji na gr 1 cegły - wg opisu

XXXXXX skucie tynku i zamocowanie siatki cieto ciągnionej 62x20x5 gr. 0,75 mm
