## **OPIS TECHNICZNY**

**1.1.1 Obiekt** Budynek mieszkalny

**1.1.2 Lokalizacja** Wałbrzych ul. P. Skargi 32 działka nr 286/13 obręb  
Podgórze 33

**1.1.3 Rodzaj budowy** wzmocnienie belek stropowych piwnic

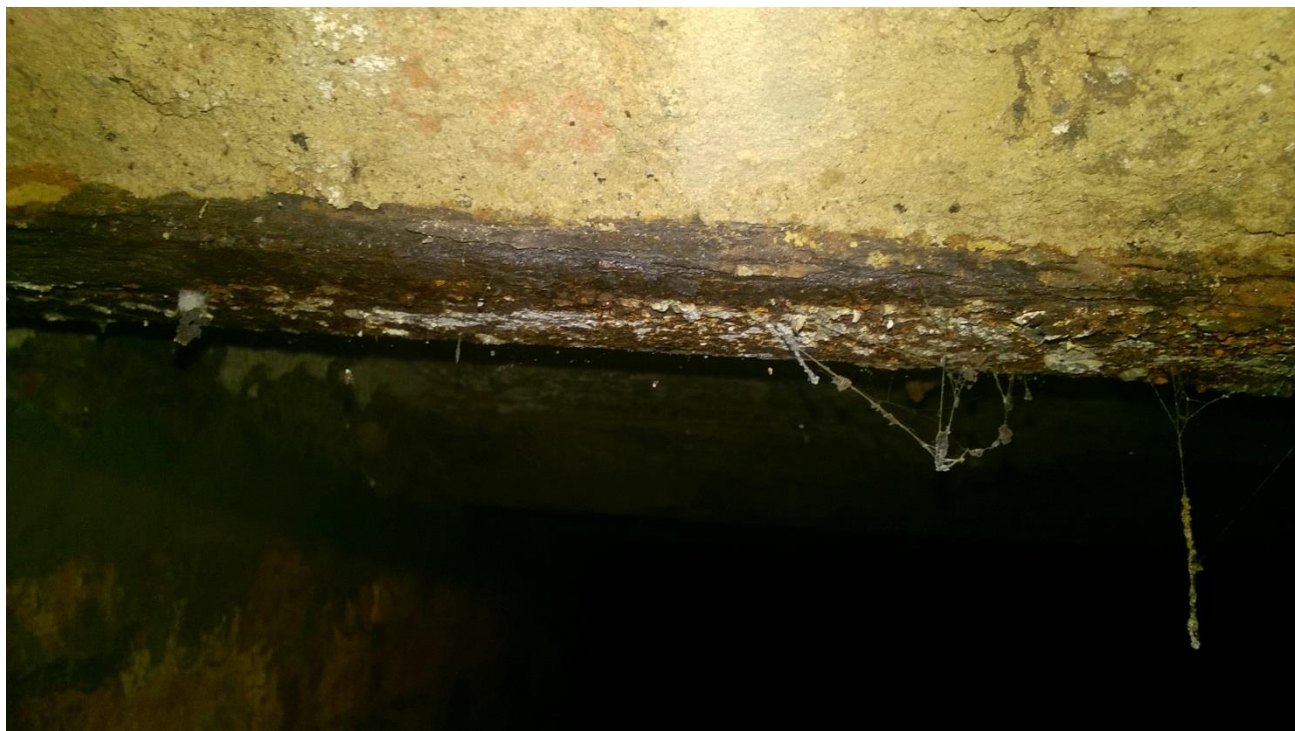
*fot. nr 1 korozja powodująca rozwarstwienie dolnych pól belek stropowych*

Silnie skorodowana belka stropowa. Brak oraz ubytki na ceramicznej płycie łukowej stropu oraz na belce stalowej doprowadziło do korozji wgłębnej. Taki rodzaj korozji powoduje całkowite zniszczenie elementu belki ( dolne stopki stalowych belek).

W przypadku wzmocnienia istniejących belek stropowych w piwnicy budynku P. Skargi 32 należy pod „zniszczone” belki stropowe „podłożyć” stalowe belki dwuteownikowe typu HEB120 wsparte na elemencie podporowym.

Obliczony wskaźnik wytrzymałości uzyskanego elementu nośnego (przekrój teowy otrzymany z I180 bez dolnej półki oraz HEB 120 przeniesie obciążenia stropu nad piwnicami.

*Belki stropowe* - przed zamontowaniem belek (podpierających) stropowych HEB oraz elementów podporowych należy usunąć skorodowane i rozwarstwione elementy belek istniejących. Tak oczyszczoną konstrukcję belek zabezpieczyć antykorozyjnie powłokami malarskimi wielowarstwowymi. Kolejnym etapem jest montaż belek HEB i elementów podporowych. Przed montażem elementów podporowych belki HEB „podłożyć wzdłużnie” pod uszkodzone istniejące belki stropowe i podeprzeć stemplami. Po wykonaniu kotew chemicznych (utwardzeniu kotwy) podparcie belek HEB zdemontować. Ewentualne szczeliny powstałe między istniejącymi belkami stropowymi a belkami HEB szczelnie klinować blachą stalową. Całość konstrukcji zabezpieczyć antykorozyjnie.

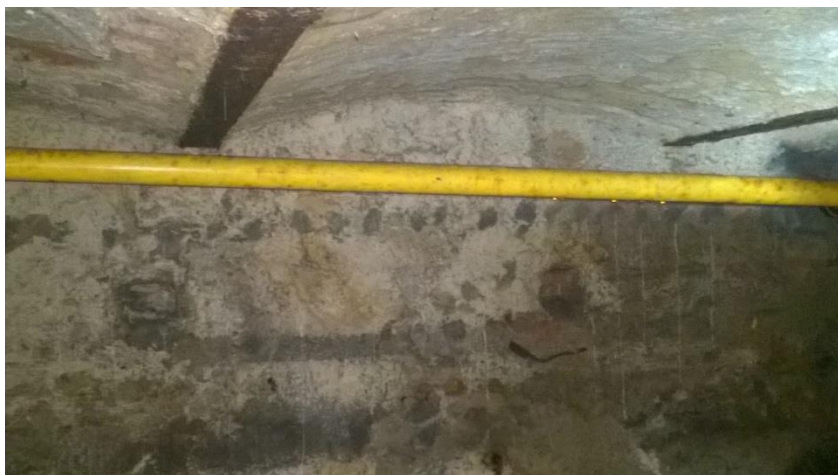
*fot. nr 2 widoczne na rurze stalowej roszczenie wilgoci*

Na fotografii nr 2 widoczne rosenie wilgoci na stalowej rurze. Wilgoć wykrapla się na stalowych belkach stropowych i osiada na ścianach piwnic.

Przyczyną korozji stalowych belek stropowych jest zwiększony poziom wilgoci w piwnicach oraz brak zabezpieczenia antykorozyjnego elementów stalowych.

Na przedmiotowym obiekcie wykonano w roku 2016 izolację przeciwwilgociową pionową oraz drenaż opaskowy. Wymieniono również stolarkę okienną piwniczną na okna pcv. Taka sytuacja doprowadziła do znacznego uszczelnienia i barku ruchu powietrza w piwnicy a tym samym jej przewietrzania zwłaszcza w okresie letnim. Należy pozbyć się wilgoci w pomieszczeniu piwnicznym i w ścianach piwnicznych poprzez zastosowanie osuszaczy mechanicznych a w okresie letnim należy przewietrzać pomieszczenie piwniczne.
