OPIS TECHNICZNY

1.1.1 Obiekt Budynek mieszkalny

1.1.2 Lokalizacja Wałbrzych ul. Wałbrzyska 8 działka nr 180/2 obręb Glinik 44

1.1.3 Rodzaj budowy wzmocnienie belek stropowych piwnic , remont balkonów

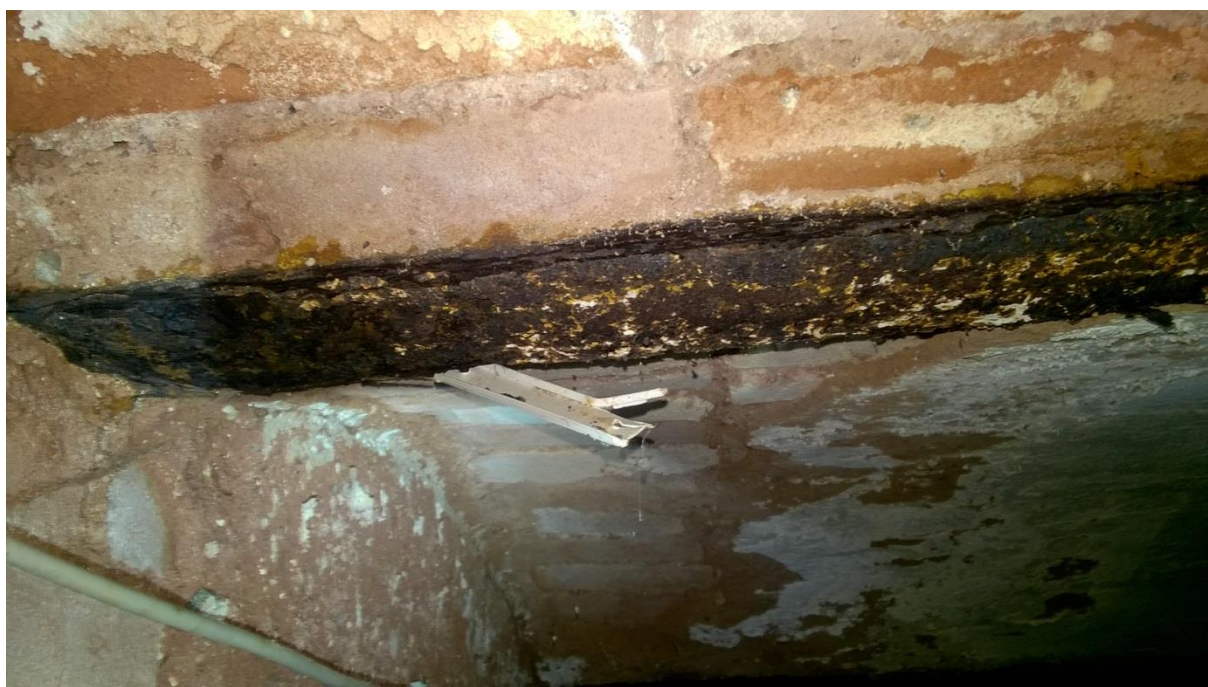
fot. nr 1 korozja powodująca rozwarstwienie dolnych półek belek stropowych -belka w piwnicy na końcu korytarza po lewej stronie

Silnie skorodowana belka stropowa. Brak oraz ubytki na ceramicznej płycie łukowej stropu oraz na belce stalowej doprowadziło do korozji wgłębnej. Taki rodzaj korozji powoduje całkowite zniszczenie elementu belki (dolne stopki stalowych belek).

Należy obniżyć poziom zawilgocenia piwnic poprzez stosowanie metod nieinwazyjnych lub wykonanie drenażu opaskowego z izolacjami przeciwwilgociowymi pionowymi.

Stalowe konstrukcje belek stropowych i nadproży należy zabezpieczyć antykorozyjnie.

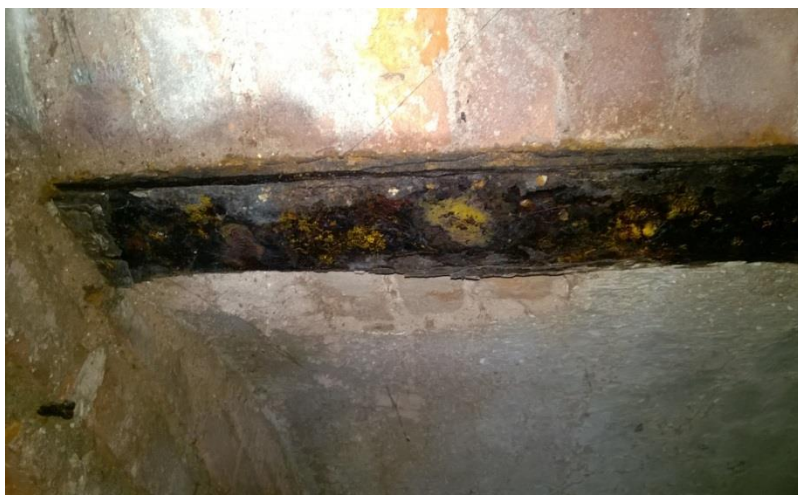
fot. nr 2 korozja ogólna belki stropowej- belka pomieszczeniu przy schodach lewa strona

Na fotografii nr 2 widoczne rozwarstwienie dolnej półki na skutek korozji wgłębnej

Przyczyną korozji stalowych belek stropowych jest zwiększony poziom wilgoci w piwnicach oraz brak zabezpieczenia antykorozyjnego elementów stalowych.

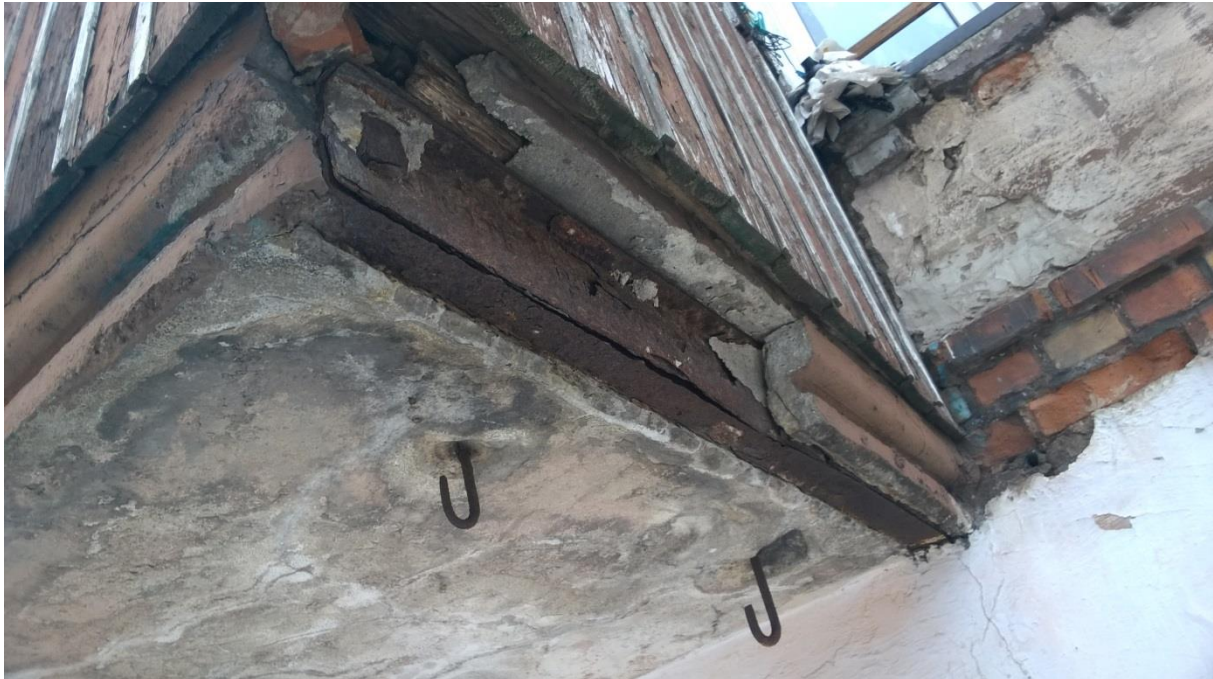
fot. nr 3 skorodowana belka płyty balkonowej ściany frontowej

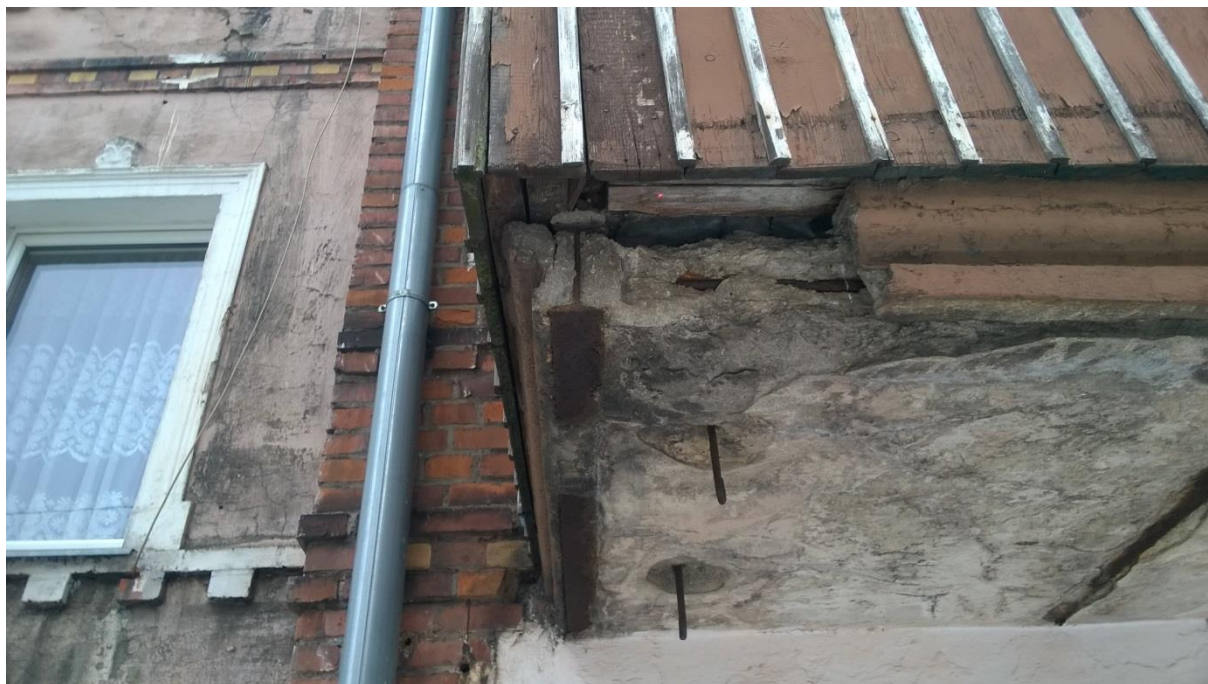
Balkon wykazuje rozległe widoczne zniszczenia zewnętrzne .

Płyta balkonowa - mocno skorodowana , nieszczelna ze znacznymi ubytkami na krawędziach zewnętrznych.

Belki wspornikowe stalowe - ostateczną ocenę belek stalowych będzie można dokonać po pełnym odkuciu całej płyty Skorodowanie belek powyżej 20 % kwalifikuje belki stalowe do wymiany . Od krawędzi zewnętrznej płyty żelbetowej stalowe belki skorodowane i rozwarstwione zarówno środniki jak i stopki.

zniszczona płyta balkonowa , skorodowane belki nośne

Stan techniczny rozpatrywanych balkonów jest zły .

Balkony w obecnym stanie technicznym nie nadaje się do dalszego użytkowania . Elementy konstrukcyjne płyt balkonów uległy zniszczeniu , stanowią zagrożenia bezpieczeństwa i wymagają wymiany na nowe . Ostateczną ocenę techniczną belek stalowych będzie można

Zaprojektowano rekonstrukcję istniejących dwóch balkonów .

Istniejącą konstrukcję balkonu należy rozebrać ,a w jej miejsce wykonać nową konstrukcję

Jeżeli podczas rozbiórki okaże się , że skorodowanie istniejących belek wynosi powyżej 20 % wówczas należy zamontować nowe belki wspornikowe stalowe z profili dwuteowych HEB 140 , zamocowanych w ścianie zewnętrznej wg projektu wykonawczego.
