Celem opracowania jest ocena stanu technicznego stropów piwnic w budynku przy ul. 11 Listopada 202 w Wałbrzychu oraz podanie sposobu wzmocnienia skorodowanych belek stalowych stropów.

Budynek przy ul. 11 Listopada 202 w Wałbrzychu to obiekt wielokondygnacyjny (trzykondygnacyjny) podpiwniczony.

Stropy piwnic – ceramiczne odcinkowe na belkach stalowych oraz ceramiczne łukowe.

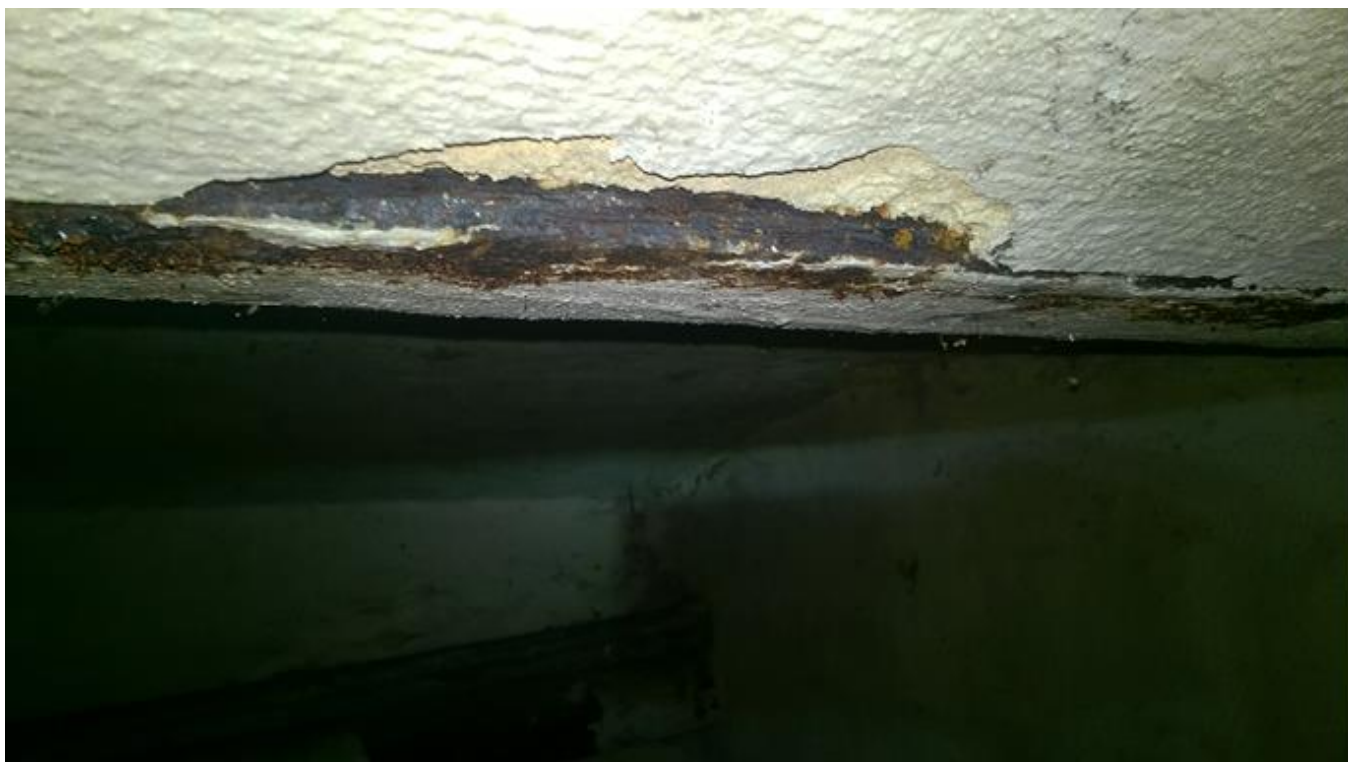
korozja powodująca rozwarstwienie dolnych pól belek stropowych -belka w lewej części piwnicy

Silnie skorodowana belka stropowa. Znaczne zawilgocenie piwnic doprowadziło do korozji wgłębnej. Taki rodzaj korozji powoduje całkowite zniszczenie elementu belki.

Należy obniżyć poziom zawilgocenia piwnic poprzez stosowanie metod nieinwazyjnych lub wykonanie drenażu opaskowego z izolacjami przeciwwilgociowymi.

Stalowe konstrukcje belek stropowych i nadproży należy zabezpieczyć antykorozyjnie.

W przypadku wzmocnienia istniejącej belki stropowej w piwnicy budynku 11 Listopada 202 należy pod „zniszczonej” belkę stropową „podłożyć” stalową belkę dwuteownikową typu HEB 120 w części komórkowej piwnicy, wspartą na elemencie podporowym. Zakres wzmocnienia belek stropowych pokazano na rys. nr 1/4.

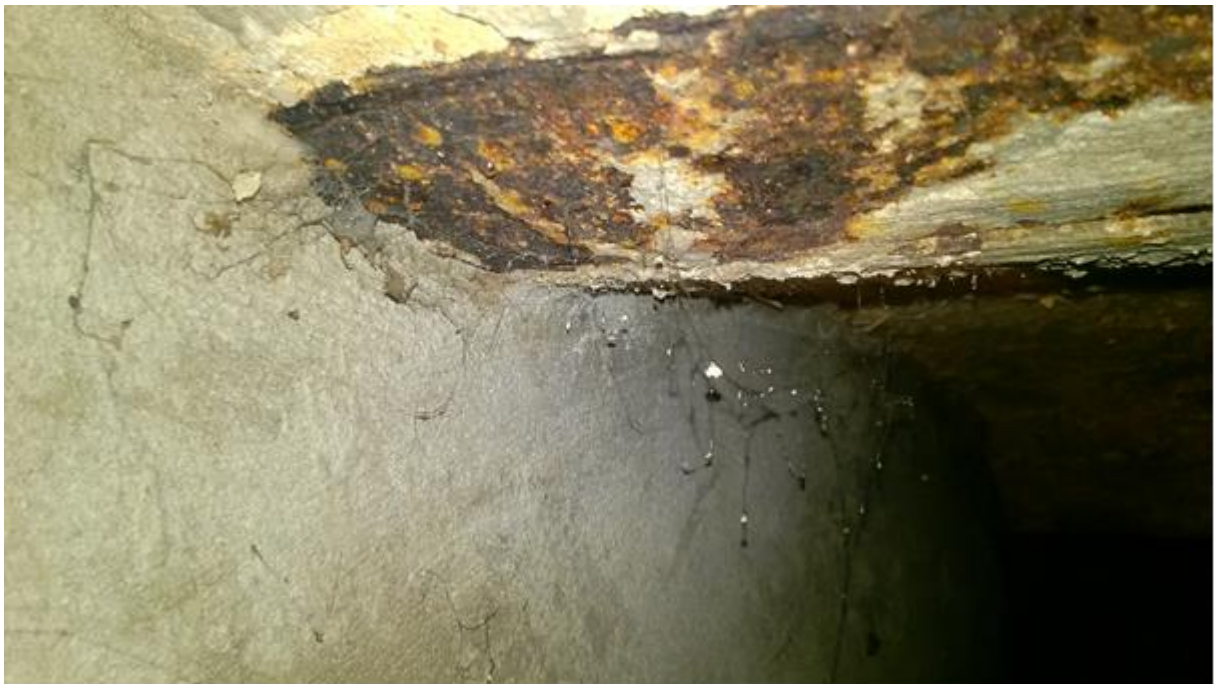
korozja rozwarstwiająca w strefie przypodporowej belki

Przyczyną korozji stalowych belek stropowych jest zwiększony poziom wilgoci w piwnicach oraz brak zabezpieczenia antykorozyjnego elementów stalowych.
