EKSPERTYZA TECHNICZNA

Ocena stanu technicznego stropów i ścian w piwnicach

OBIEKT:	Budynek mieszkalny
ADRES :	ul. Staszica 6 58-301 Wałbrzych dz. nr 401/1 obręb Nowe Miasto Nr 21
INWESTOR:	Wspólnota Mieszkaniowa przy ul. Stanisława Staszica nr 6 w Wałbrzychu ul. Staszica 6 58-301 Wałbrzych
AUTOR:	inż. Sławomir Ignatowicz

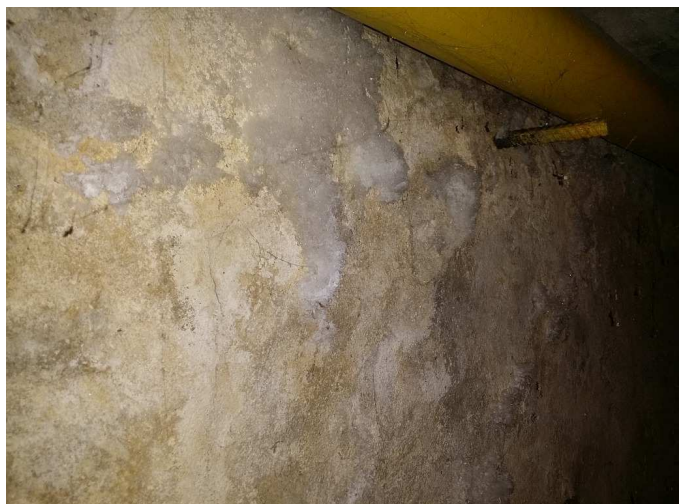
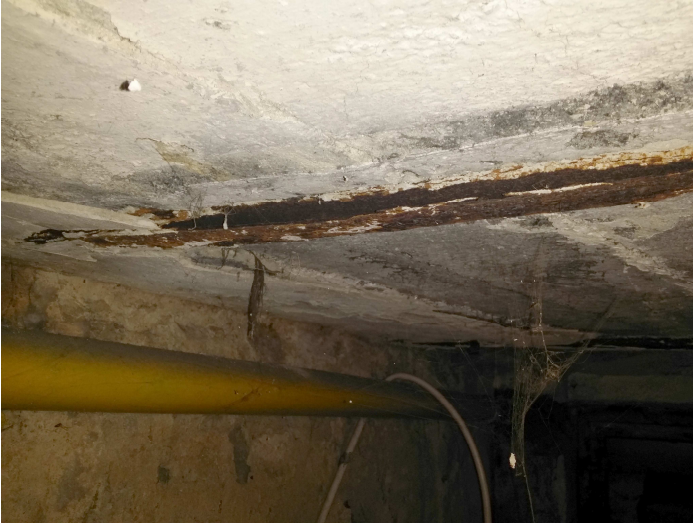
Stopki belek stalowych w obszarze oznaczonym symbolem „A” są

silnie skorodowane. Na całej długości - jest to już korozja łuszcząca (rozwarstwienie stali). Od spodu odspoily się już łuski o gr. $5 \div 7$ mm. Dostrzega się również deformację - ugięcie belek. Ukośne drobnowymiarowe płyty stropowe bez spękań. Przesło od strony okna wykonane jako sklepienie ceglane - bez spękań. W mieszkaniu nad tą piwnicą liczne warstwy podłogowe utrudniają jednoznaczną ocenę ugięcia.

Na stopkach belek stalowych (w lokalizacji „A”) występuje zaawansowana korozja łuszcząca powodująca rozwarstwienie stopek. Szacuje się, że utrata grubości stopek może wynosić od gr. 5 do 7mm.

Z obliczeń wynika, iż w chwili obecnej naprężenia w belce mogą przekraczać naprężenia dopuszczalne o 25% ! **Strop w tej części wymaga natychmiastowego podstemplowania do czasu wykonania wzmocnienia.**

- 1) Dla stropu w pomieszczeniu przyjęto wariant podparcia zagrożonych belek stropowych – bez konieczności rozbiórki i odtwarzania stropu. Należy wykonać bezpośrednie podparcie płyt żelbetowych podciągami z profili stalowych, na styku z belkami istniejącymi.

- 3) Wszystkie odsłonięte stalowe belki stropowe dokładnie oczyścić z rdzy. Elementy istniejącej oraz wzmacniającej konstrukcji stalowej należy zabezpieczyć przeciw korozji poprzez naniesienie ręcznie powłok malarskich z farb antykorozyjnych. (farba antykorozyjna ftalowa miniowa i nawierzchniowa).

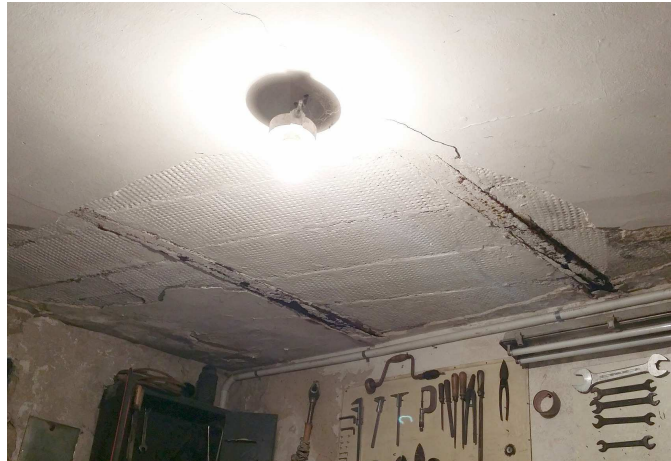
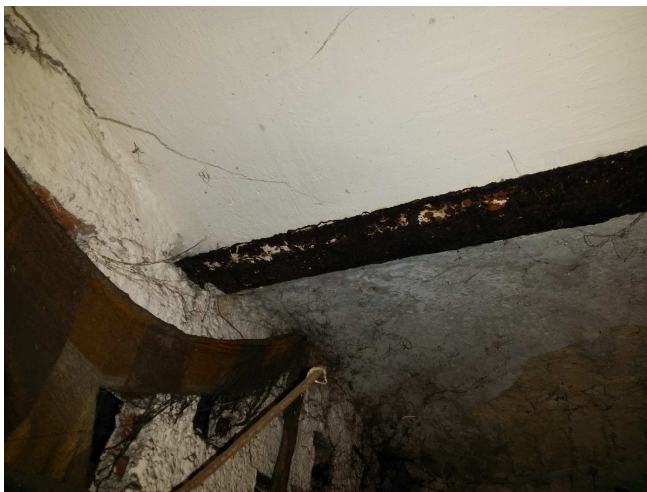
W piwnicy oznaczonej symbolem „B” (dawniej pralnia) stwierdzono ubytki tynku na około połowie powierzchni sufitu oraz zaawansowaną łuszczącą korozję odsłoniętych stopek belek stropowych. Również tu od spodu odspoiły się już łuski korozji o gr. $6 \div 9\text{mm}$. Na pozostałej – otynkowanej części stropu korozja na belkach ma charakter powierzchniowy. Płaskie płyty stropowe bez spękań czy uszkodzeń.

- 2) Pod pozostałymi uszkodzonymi stropami wykonać podparcie belek stropowych poprzecznie ułożonymi podciągami stalowymi opartymi na ścianach i filarach murowanych.

- 4) Należy również wykonać uzupełnienie ubytków tynków na stropach i wykonać białkowanie.
- 5) W miejscu oparcia, w którym wystąpiło zarysowanie ściany zewnętrznej wykuć uszkodzone cegły min. na głębokość oparcia belki (po uprzednim podstemplowaniu belki) i wykonać betonowe poduszki z betonu B20 na wysokość 3 warstw cegieł. Dodatkowo nad otworem okiennym założyć nadproże stalowe od strony wewnętrznej.

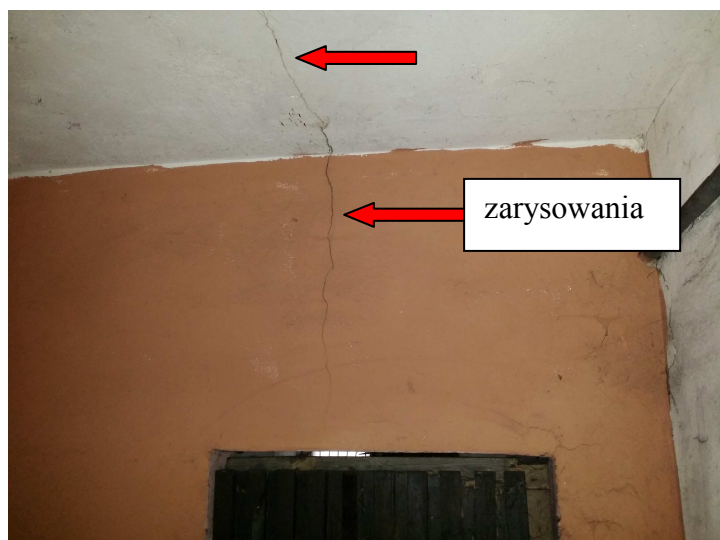
W rejonie piwnicy oznaczonym symbolem „D” stwierdzono zarysowanie na suficie pod belkami stalowymi w dwóch osiach. Stopki belek są niewidoczne, gdyż nie występują tu żadne ubytki tynku. Zarysowania powstały wskutek przekroczenia stanu granicznego użytkowania. W konsekwencji nadmiernego ugięcia belki stalowej doszło do pęknięcia ścianki działowej nad otworem drzwiowym. Również w miejscu oparcia belki na ścianie zewnętrznej powstało zarysowanie wskutek przekroczenia naprężeń związanych z przekroczeniem docisku. Pod pozostałymi belkami zarysowania nie występują gdyż podpierają je skutecznie pełne ścianki działowe piwnic.

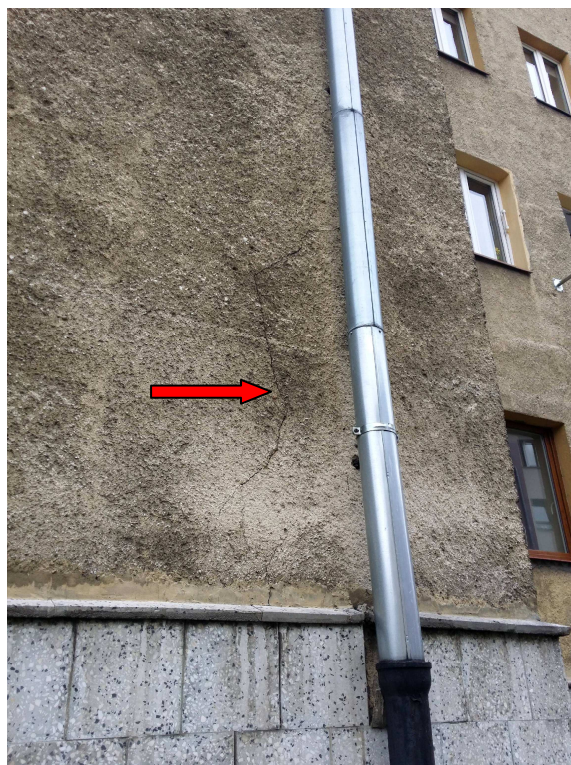
Na tylnej ścianie klatki schodowej, od strony zewnętrznej stwierdzono pionowe zarysowanie szer. do 1 mm. Zarysowanie powstało się na wysokości przyziemia budynku. Brak zarysowania od strony wewnętrznej klatki schodowej.

- 6) Naprawę zarysowania na ścianie zewnętrznej wykonać poprzez założenie w spoinach prętów stalowych ze stali A-0 o śr. 4,5 mm i długości 150 cm symetrycznie względem zarysowania. Ewentualnie uszkodzone cegły należy wymienić poprzez przemurowanie od zewnątrz na grubość min. ½ cegły.
