Celem opracowania jest ocena stanu technicznego stropów piwnic w budynku przy ul. Niepodległości 145 w Wałbrzychu oraz podanie sposobu wzmocnienia skorodowanych belek stalowych stropów.

Budynek przy ul. Niepodległości 145 w Wałbrzychu to obiekt wielokondygnacyjny (trzykondygnacyjny) wolnostojący podpiwniczony.

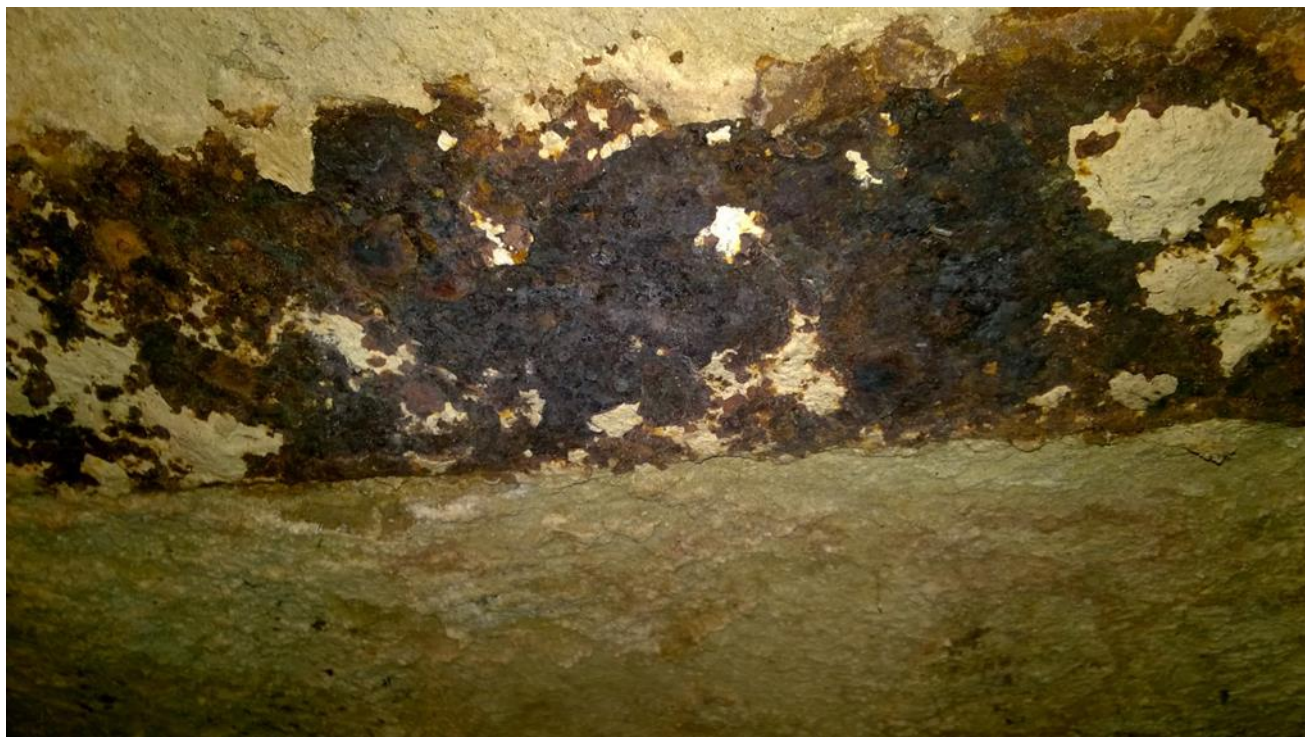
rozwarstwiająca korozja dolnej półki belki stropowej piwnica po lewej stronie korytarza piwnicznego

Silnie skorodowana belka stropowa. Znaczne zawilgocenie piwnic doprowadziło do korozji wgłębnej. Taki rodzaj korozji powoduje całkowite zniszczenie elementu belki.

W przypadku wzmocnienia istniejących belek stropowych w piwnicy budynku ul. Niepodległości 145 należy pod „zniszczone” belki stropowe „podłożyć” stalowe belki dwuteownikowe typu HEB120 wsparte na elemencie podporowym.

Belki stropowe - przed zamontowaniem belek (podpierających) stropowych HEB oraz elementów podporowych należy usunąć skorodowane i rozwarstwione elementy belek istniejących. Tak oczyszczoną konstrukcję belek zabezpieczyć antykorozyjnie powłokami malarskimi wielowarstwowymi. Kolejnym etapem jest montaż belek HEB i elementów podporowych. Przed montażem elementów podporowych belki HEB „podłożyć wzdłużnie” pod uszkodzone istniejące belki stropowe i podeprzeć stemplami. Po wykonaniu kotew chemicznych (utwardzeniu kotwy) podparcie belek HEB zdemontować. Ewentualne szczeliny powstałe między istniejącymi belkami stropowymi a belkami HEB szczelnie klinować blachą stalową. Całość konstrukcji zabezpieczyć antykorozyjnie.

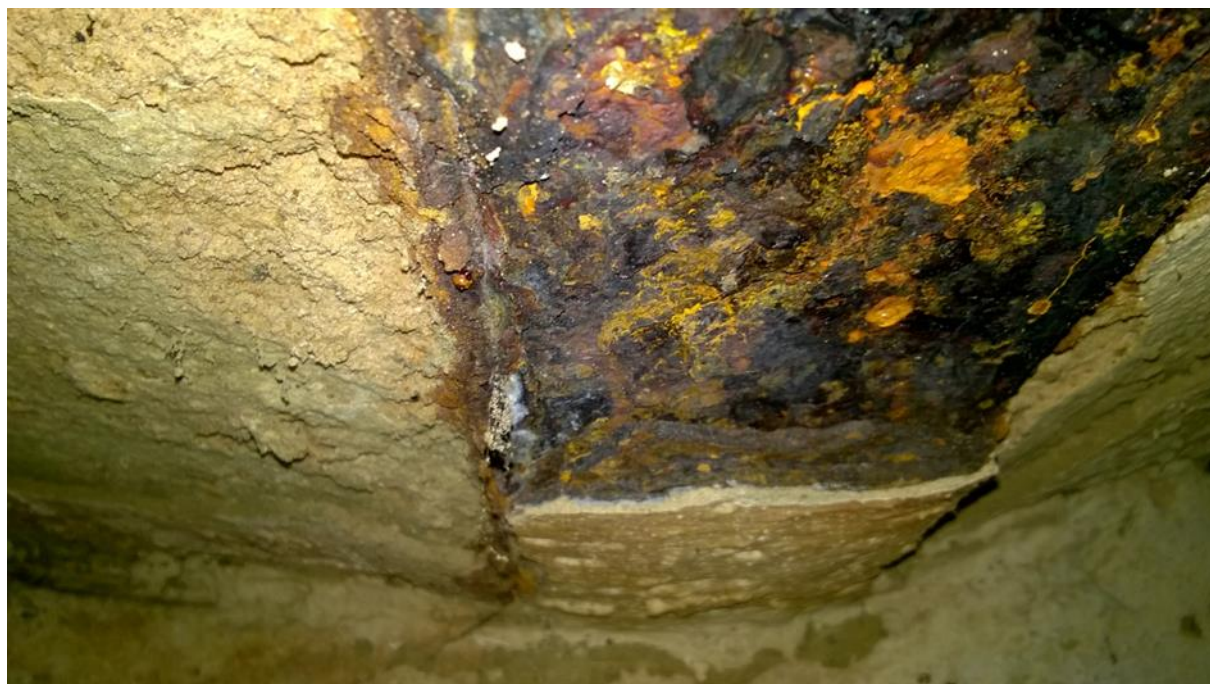
Fotografia powyżej to kolejna belka w pomieszczeniu piwnicznym po prawej stronie korytarza piwnicznego.
