Ekspertyzę wykonano na podstawie zlecenia Wspólnoty Mieszkaniowej przy ul. Niepodległości 28 w Wałbrzychu

Celem opracowania jest ocena stanu technicznego stropów piwnic w budynku przy ul. Niepodległości 28 w Wałbrzychu oraz podanie sposobu wzmocnienia skorodowanych belek stalowych stropów.

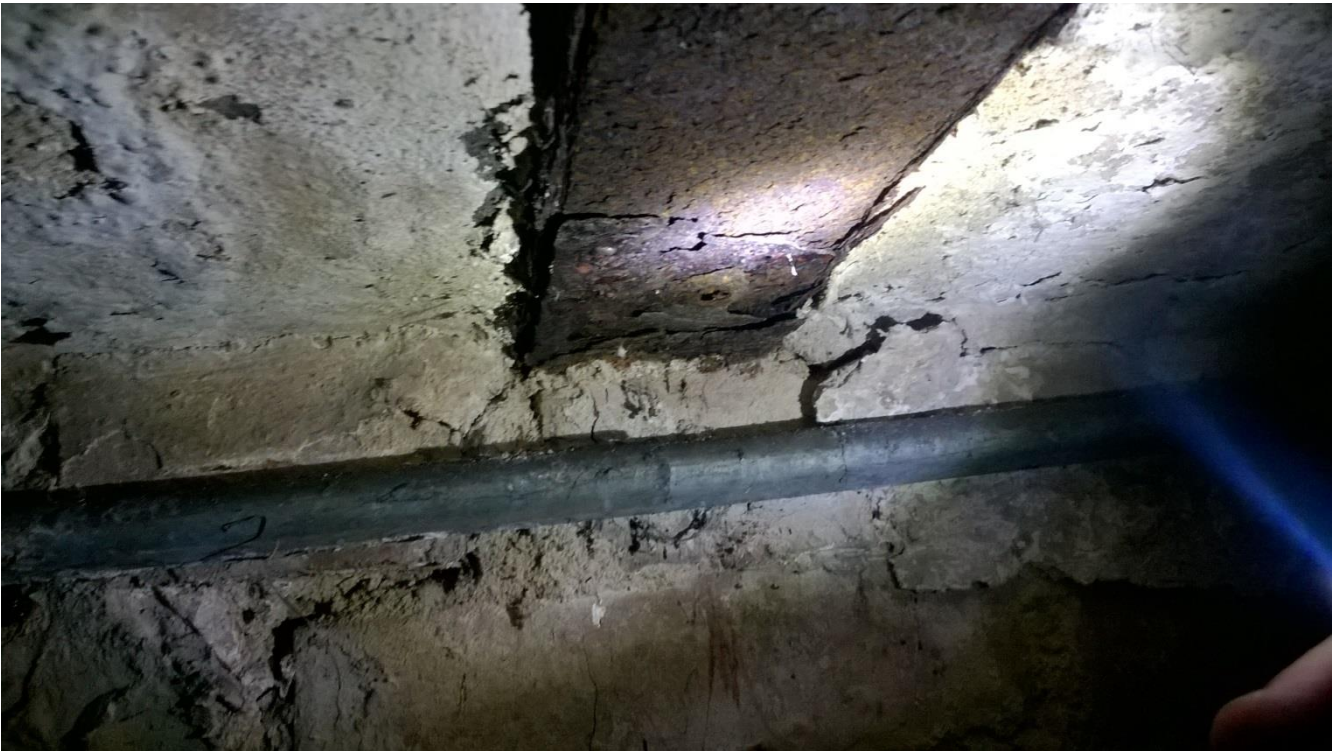
Zwiększony poziom wilgoci w części piwnic przyległych do ściany podłużnej zewnętrznej spowodował korozję elementów stalowych stropów piwnic.

korozja powodująca rozwarstwienie dolnych pól belek stropowych -belka w prawej części piwnicy

W przypadku wzmocnienia istniejących belek stropowych w piwnicy budynku Niepodległości 28 należy pod „zniszczone” belki stropowe „podłożyć” stalowe belki dwuteownikowe typu HEB 120 w części komórkowej piwnicy, wsparte na elemencie podporowym. Zakres wzmocnienia belek stropowych pokazano na rys. nr 1/4.

Belki stropowe - przed zamontowaniem belek (podpierających) stropowych HEB oraz elementów podporowych należy usunąć skorodowane i rozwarstwione elementy belek istniejących. Tak oczyszczoną konstrukcję belek zabezpieczyć antykorozyjnie powłokami malarskimi wielowarstwowymi. Kolejnym etapem jest montaż belek HEB i elementów podporowych. Przed montażem elementów podporowych belki HEB „podłożyć wzdłużnie” pod uszkodzone istniejące belki stropowe i podeprzeć stemplami. Po wykonaniu kotew chemicznych (utwardzeniu kotwy) podparcie belek HEB zdemontować. Ewentualne szczeliny powstałe między istniejącymi belkami stropowymi a belkami HEB szczelnie klinować blachą stalową. Całość konstrukcji zabezpieczyć antykorozyjnie. Przy otworach drzwiowych podparcie belek będzie realizowana za pomocą wymianów wykonanych z belek stalowych typu HEB 100.

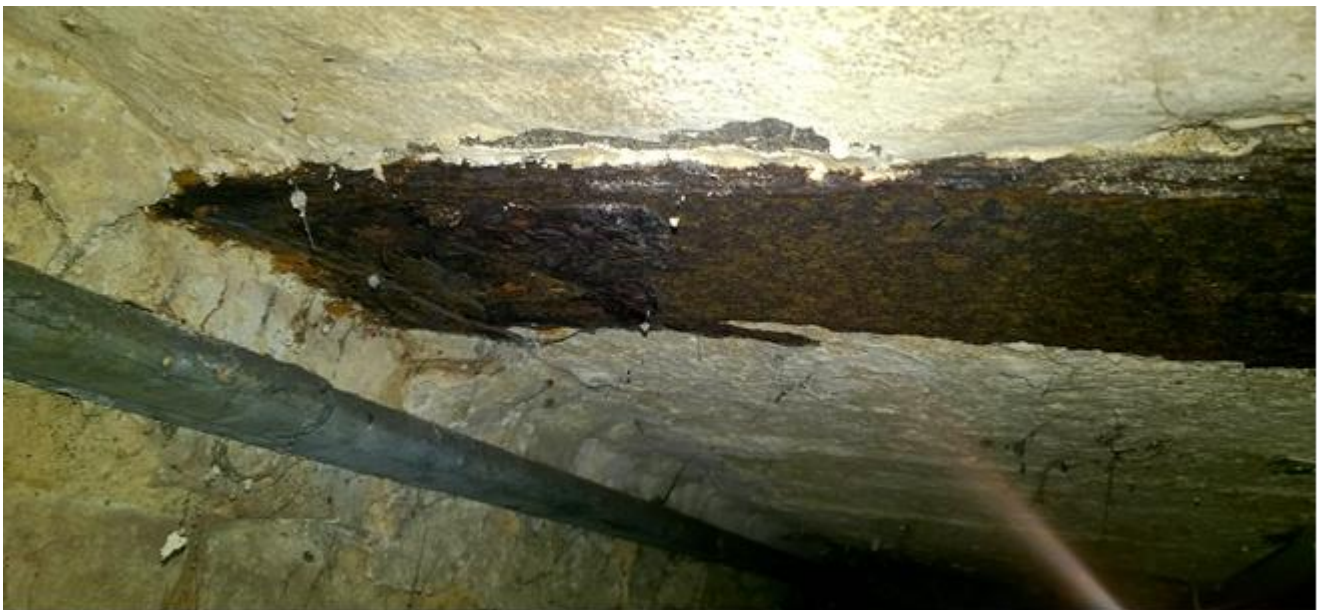
Silnie skorodowana belka stropowa. Znaczne zawilgocenie piwnic doprowadziło do korozji wgłębnej. Taki rodzaj korozji powoduje całkowite zniszczenie elementu belki.

Przyczyną korozji stalowych belek stropowych jest zwiększony poziom wilgoci w piwnicach oraz brak zabezpieczenia antykorozyjnego elementów stalowych.

Należy obniżyć poziom zawilgocenia piwnic poprzez stosowanie metod nieinwazyjnych lub wykonanie drenażu opaskowego z izolacjami przeciwwilgociowymi.

Stalowe konstrukcje belek stropowych i nadproży należy zabezpieczyć antykorozyjnie.
