Ekspertyzę wykonano na podstawie zlecenia Wspólnoty Mieszkaniowej przy ul. 11 Listopada 1135 w Wałbrzychu

Celem opracowania jest ocena stanu technicznego stropów piwnic w budynku przy ul. 11 Listopada 135 w Wałbrzychu oraz podanie sposobu wzmocnienia skorodowanych belek stalowych stropów .

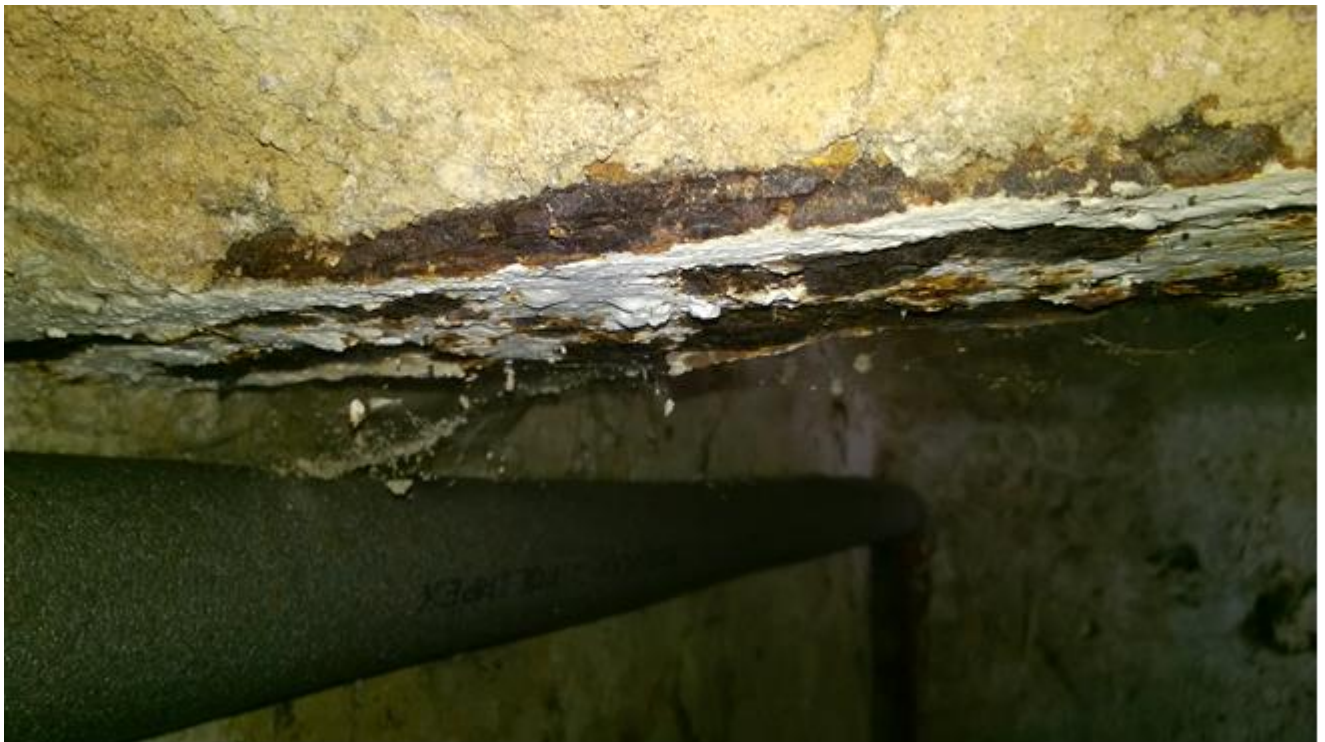
*rozwarstwiająca korozja dolnej półki belki stropowej w pomieszczeniu po lewej stronie korytarza piwnicznego*

Silnie skorodowana belka stropowa. Znaczne zawilgocenie piwnic doprowadziło do korozji wgłębnej. Taki rodzaj korozji powoduje całkowite zniszczenie elementu belki.

Przyczyną korozji stalowych belek stropowych jest zwiększony poziom wilgoci w piwnicach oraz brak zabezpieczenia antykorozyjnego elementów stalowych.

W przypadku wzmocnienia istniejących belek stropowych w piwnicy budynku ul. 11 Listopada 135 należy pod „zniszczone” belki stropowe „podłożyć” stalowe belki dwuteownikowe typu HEB100 wsparte na elemencie podporowym.

- bezpośrednią przyczyną uszkodzenia stalowych belek stropowych piwnic jest zwiększony poziom wilgoci w pomieszczeniach piwnicznych
- naprawa belek polegać będzie na podparciu wzdłużnym istniejących belek projektowanymi belkami HEB wspartymi na elementach wsporczych

- **całość naprawionej konstrukcji jak i istniejącej konstrukcji belek zabezpieczyć antykorozyjnie**
- **zmniejszyć poziom zawilgocenia piwnic metodami nieinwazyjnymi lub inwazyjnymi ( drenaż opaskowy i izolacje przeciwwilgociowe)**

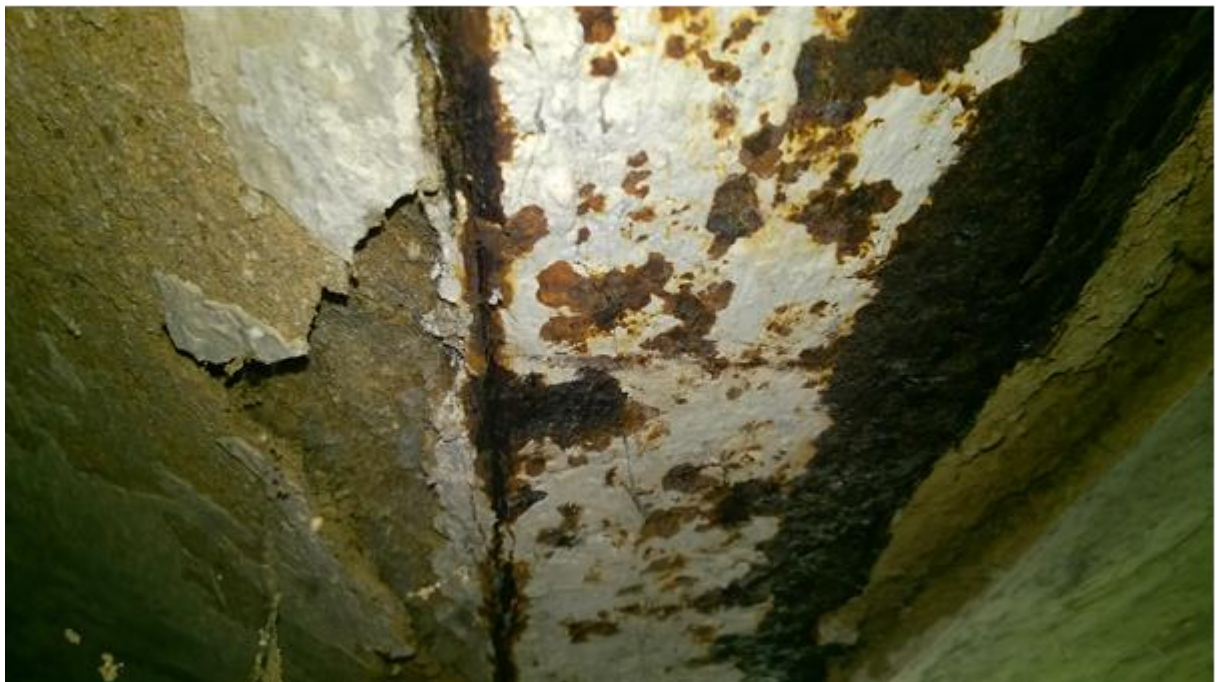
Fotografia powyżej to belka w której wymagane jest wzmocnienie. Na fotografii widoczna głęboka penetracja korozji.

W analizowanym przypadku mamy do czynienia z korozją ogólną.

*Belki stropowe* - przed zamontowaniem belek (podpierających) stropowych HEB oraz elementów podporowych należy usunąć skorodowane i rozwarstwione elementy belek istniejących. Tak oczyszczoną konstrukcję belek zabezpieczyć antykorozyjnie powłokami malarskimi wielowarstwowymi. Kolejnym etapem jest montaż belek HEB i elementów podporowych. Przed montażem elementów podporowych belki HEB „podłożyć wzdłużnie” pod uszkodzone istniejące belki stropowe i podeprzeć stemplami. Po wykonaniu kotew chemicznych (utwardzeniu kotwy) podparcie belek HEB zdemontować. Ewentualne szczeliny powstałe między istniejącymi belkami stropowymi a belkami HEB szczelnie klinować blachą stalową. Całość konstrukcji zabezpieczyć antykorozyjnie. Montaż elementów podporowych należy rozpocząć po przełożeniu instalacji telekomunikacyjnej oraz rur stalowych.

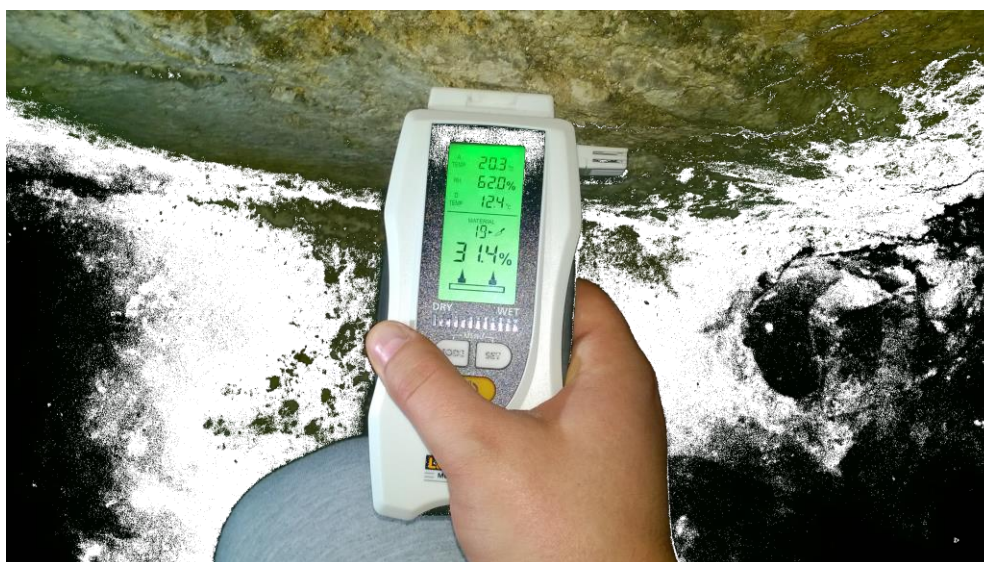
*pomiar w punkcie W1*

Pomierzono zawilgocenie ścian w pomieszczeniu piwnicznym. Metoda polegała na pomiarzeniu zawilgocenia wilgotnościomierzem. Zastosowano wilgotnościomierz LaserLiner MultiWet-Master. Pomiar ściany (W1) przy posadzce (20cm nad posadzką) wykazał zawilgocenie od 17,7% do 37,6%. Pomiar na ścianie (W1) 100cm nad posadzką od 26,7% do 40,3%. Wilgotność względna w piwnicy 62,0%, temperatura powietrza 20,3°C, temperatura punktu rosy 12,4°C.

Z pomiarów zawilgocenia murów piwnicznych w budynku przy ul. 11 Listopada 135 w Wałbrzychu wynika, że mury piwniczne są mokre. Wilgoć destrukcyjnie wpłynęła na stalową konstrukcję stropu płytowego. Przed wzmocnieniem belek stropowych stalowych lub w niedalekiej przyszłości po pracach remontowych należy wykonać zabezpieczenie przeciwwilgociowe przedmiotowego budynku.

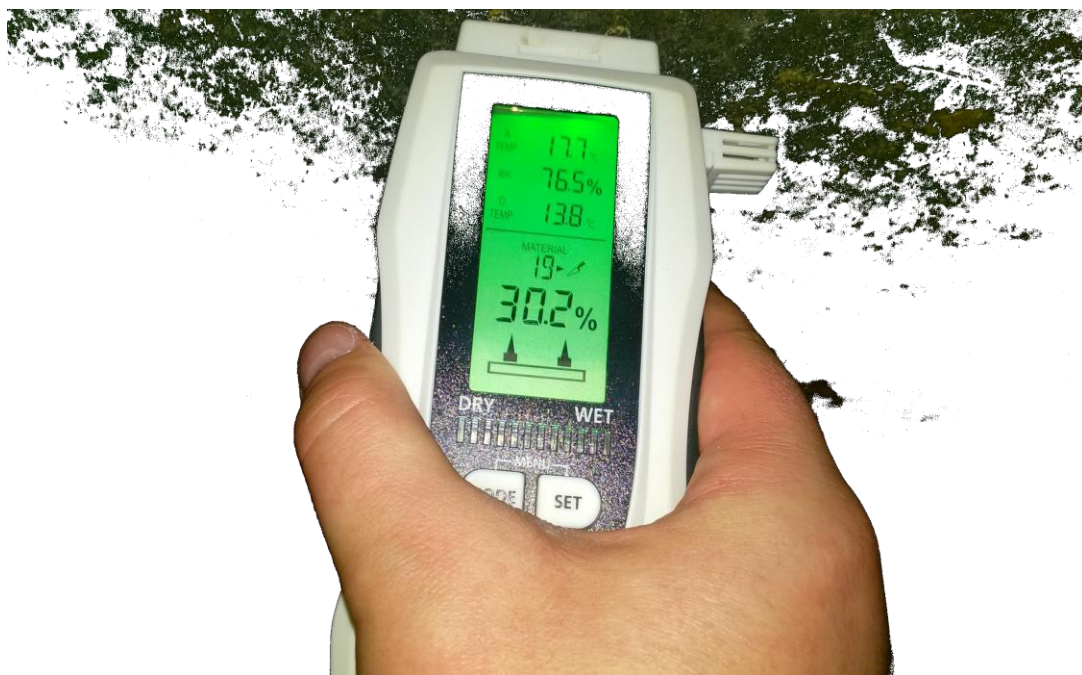
*pomiar zawilgocenia w punkcie pomiarowym W2*

Pomiar ściany (W2) przy posadzce (20cm nad posadzką) wykazał zawilgocenie od 20,5% do 4027,4%. Pomiar na ścianie (W2) 100cm nad posadzką od 24,4% do 30,2%. Wilgotność względna w tym pomieszczeniu piwnicy 76,5%, temperatura powietrza 17,7°C, temperatura punktu rosy 13,8°C.
