Celem opracowania jest ocena stanu technicznego stropów piwnic w budynku przy ul. Rolnicza 4A w Wałbrzychu oraz podanie sposobu wzmocnienia skorodowanych belek stalowych stropów.

Budynek przy ul. Rolnicza 4A w Wałbrzychu to obiekt wielokondygnacyjny (trzykondygnacyjny) wolnostojący podpiwniczony.

Stropy piwnic płytowe ceramiczne typu Kleina na belkach stalowych.

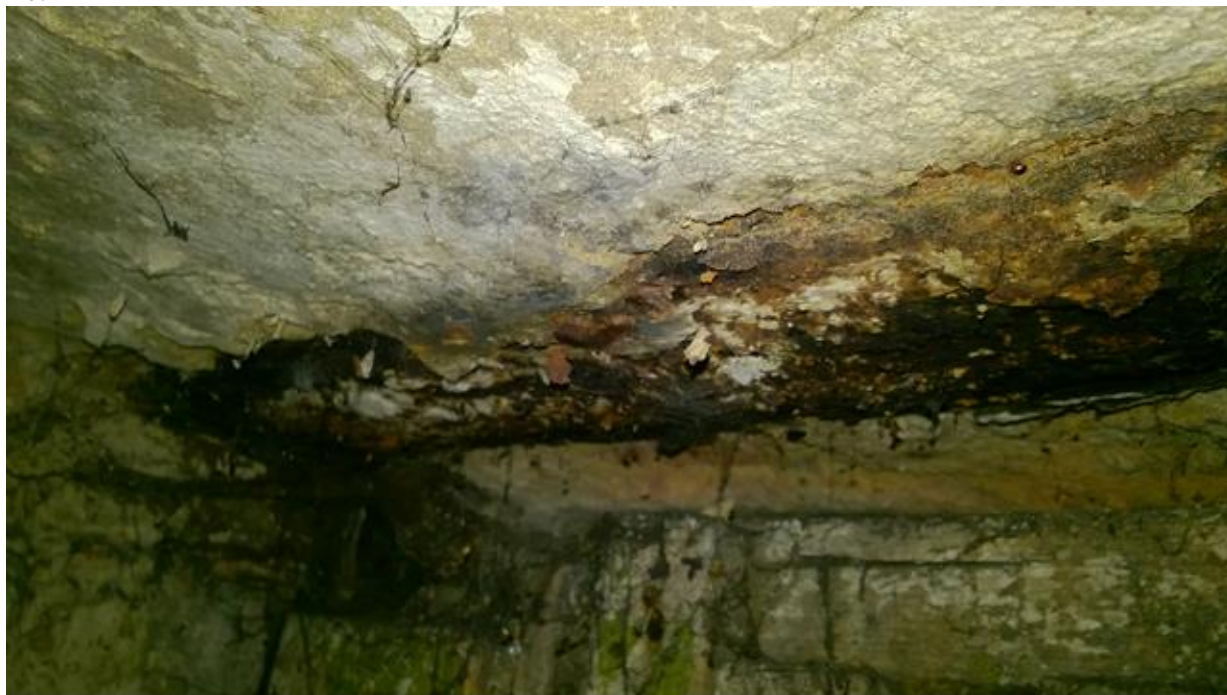
Wzmocnienie belki stropowej stalowej wymagane jest w pomieszczeniach piwnicznych po lewej stronie korytarza piwnicznego oraz we wnęce pod schodami. Ściany piwnic otynkowano zaprawą cementowo-wapienną. Z uwagi na znaczne zawilgocenie piwnic część belek stropowych skorodowała. Belki poddane wzmocnieniu ze znaczną korozją rozwarstwiająca dolną półkę.

*rozwarstwiająca korozja dolnej półki belki stropowej w pomieszczeniu po  
lewej stronie korytarza piwnicznego*

Przyczyną korozji stalowych belek stropowych jest zwiększony poziom wilgoci w piwnicach oraz brak zabezpieczenia antykorozyjnego elementów stalowych.

Należy obniżyć poziom zawilgocenia piwnic poprzez stosowanie metod nieinwazyjnych lub wykonanie drenażu opaskowego z izolacjami przeciwwilgociowymi pionowymi.

Stalowe konstrukcje belek stropowych i nadproży należy zabezpieczyć antykorozyjnie.

W przypadku wzmocnienia istniejących belek stropowych w piwnicy budynku ul. Rolnicza 4A należy pod „zniszczone” belki stropowe „podłożyć” stalowe belki dwuteownikowe typu HEB100 wsparte na elemencie podporowym.

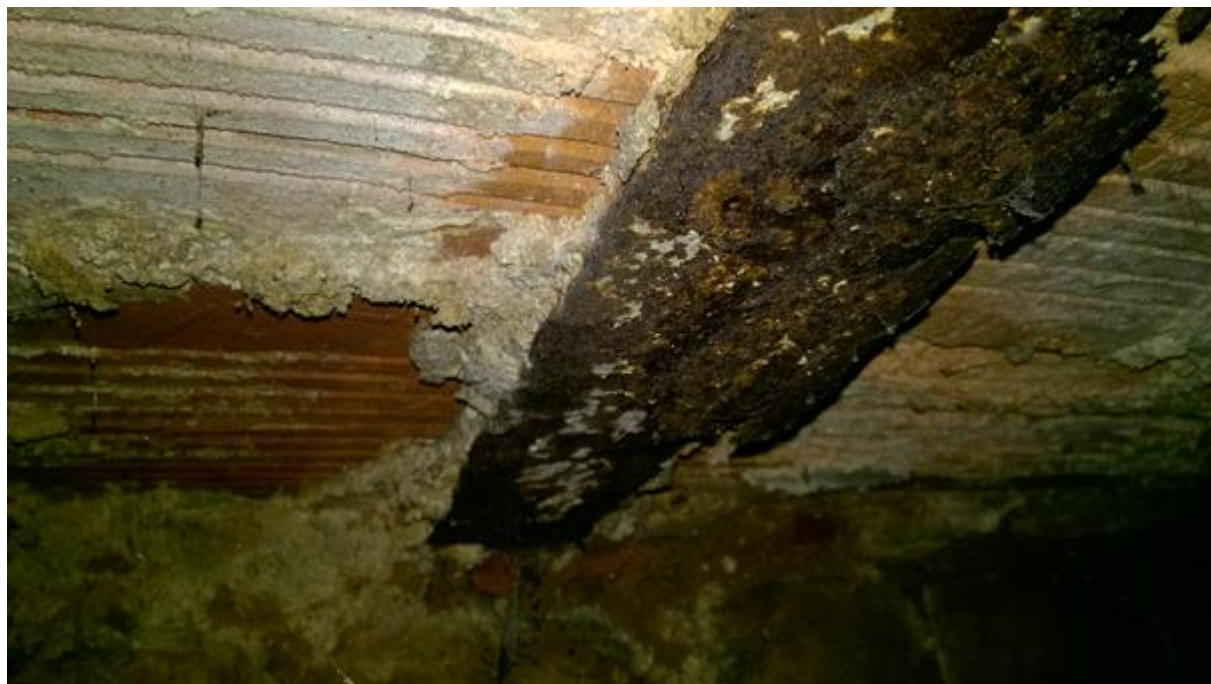
*belka we wnęce pod schodami.*

Silnie skorodowana belka stropowa. Znaczne zawilgocenie piwnic doprowadziło do korozji wgłębnej. Taki rodzaj korozji powoduje całkowite zniszczenie elementu belki.

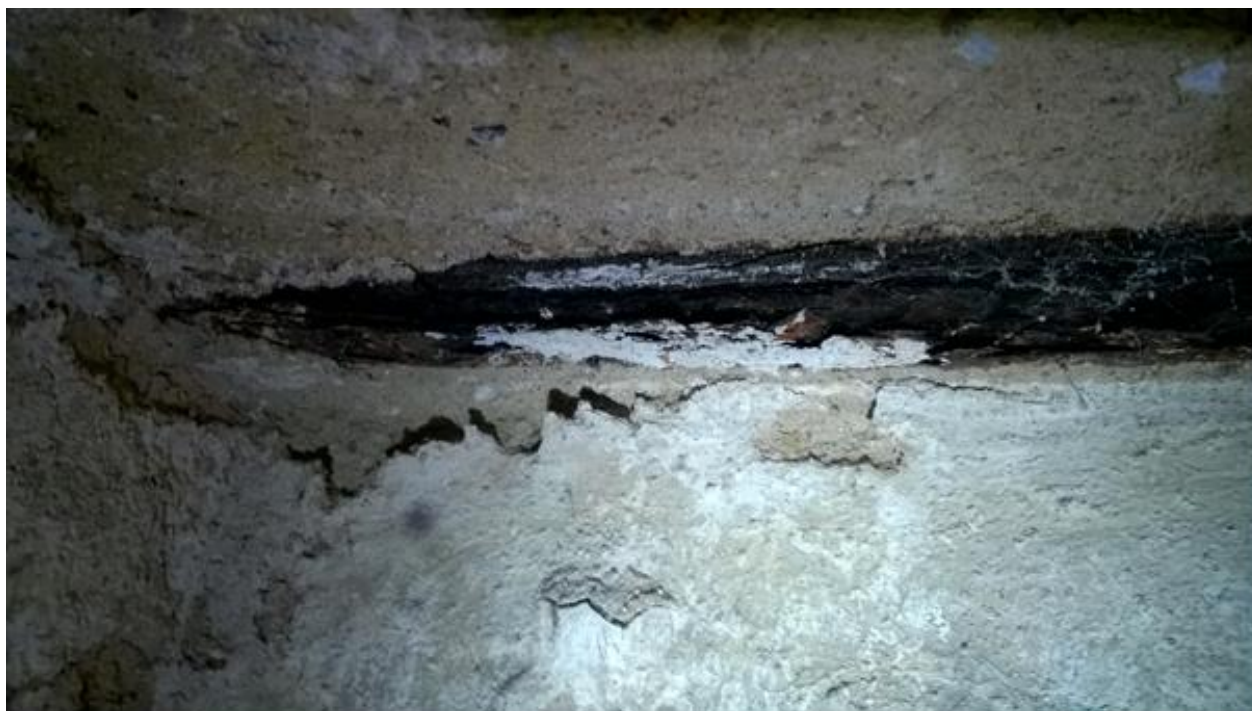
*skorodowana belka stropowa w pomieszczeniu piwnicznym przy pralni*

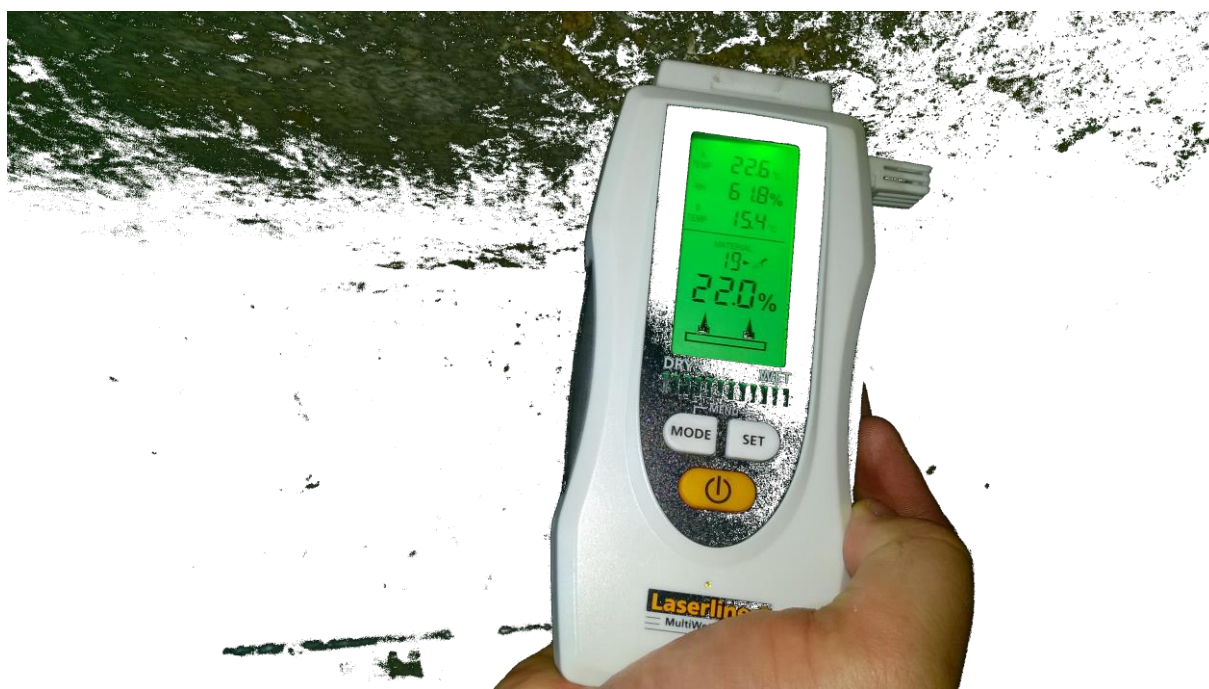
Pomierzono zawilgocenie ścian w pomieszczeniu piwnicznym. Metoda polegała na pomiarzeniu zawilgocenia wilgotnościomierzem. Zastosowano wilgotnościomierz Laserliner MultiWet-Master. Pomiar ściany (W1) przy posadzce (20cm nad posadzką) wykazał zawilgocenie od 17,0% do 27,4%. Pomiar na ścianie (W1) 100cm nad posadzką od 14,0% do 24,6%. Wilgotność względna w piwnicy 61,8%, temperatura powietrza 22,6°C, temperatura punktu rosy 15,4°C.

*pomiar zawilgocenia ściany piwnic w punkcie pomiarowym W1*

Z pomiarów zawilgocenia murów piwnicznych w budynku przy ul. Rolnicza 4A w Wałbrzychu wynika, że mury piwniczne są mokre. Wilgoć destrukcyjnie wpłynęła na stalową konstrukcję stropu płytowego. Przed wzmocnieniem belek stropowych stalowych lub w niedalekiej przyszłości po pracach remontowych należy wykonać zabezpieczenie przeciwwilgociowe przedmiotowego budynku.
