Celem opracowania jest ocena stanu technicznego stropów piwnic oraz konstrukcji schodów wewnętrznych w budynku przy ul. 11 Listopada 121 w Wałbrzychu oraz podanie sposobu wzmocnienia skorodowanych belek stalowych stropów i remontu biegów schodowych.

Budynek przy ul. 11 Listopada 121 w Wałbrzychu to obiekt wielokondygnacyjny (trzykondygnacyjny) wolnostojący podpiwniczony.

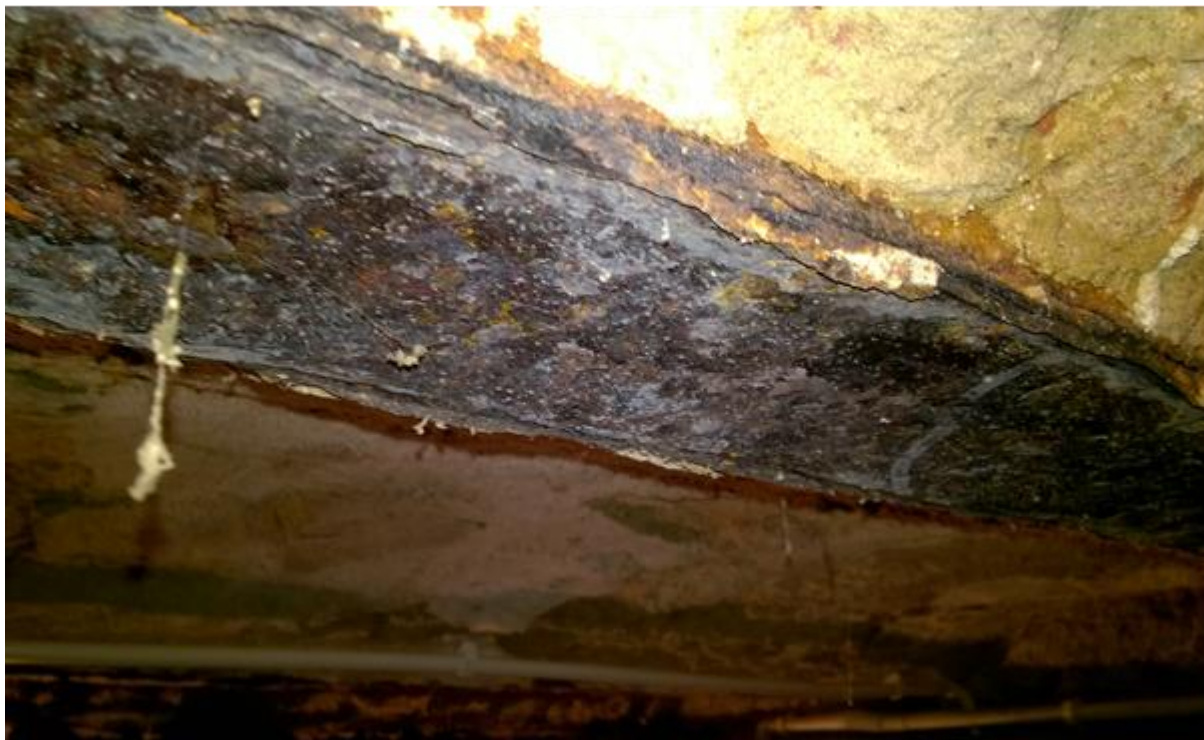
rozwarstwiająca korozja dolnej półki belki stropowej korytarza piwnicznego

Silnie skorodowana belka stropowa. Znaczne zawilgocenie piwnic doprowadziło do korozji wgłębnej. Taki rodzaj korozji powoduje całkowite zniszczenie elementu belki.

W przypadku wzmocnienia istniejących belek stropowych w piwnicy budynku ul. 11 Listopada 121 należy pod „zniszczone” belki stropowe „podłożyć” stalowe belki dwuteownikowe typu HEB100 wsparte na elemencie podporowym.

Belki stropowe - przed zamontowaniem belek (podpierających) stropowych HEB oraz elementów podporowych należy usunąć skorodowane i rozwarstwione elementy belek istniejących. Tak oczyszczoną konstrukcję belek zabezpieczyć antykorozyjnie powłokami malarskimi wielowarstwowymi. Kolejnym etapem jest montaż belek HEB i elementów podporowych. Przed montażem elementów podporowych belki HEB „podłożyć wzdłużnie” pod uszkodzone istniejące belki stropowe i podeprzeć stemplami. Po wykonaniu kotew chemicznych (utwardzeniu kotwy) podparcie belek HEB zdemontować. Ewentualne szczeliny powstałe między istniejącymi belkami stropowymi a belkami HEB szczelnie klinować blachą stalową. Całość konstrukcji zabezpieczyć antykorozyjnie. Montaż elementów podporowych należy rozpocząć po przełożeniu instalacji telekomunikacyjnej oraz rur stalowych.

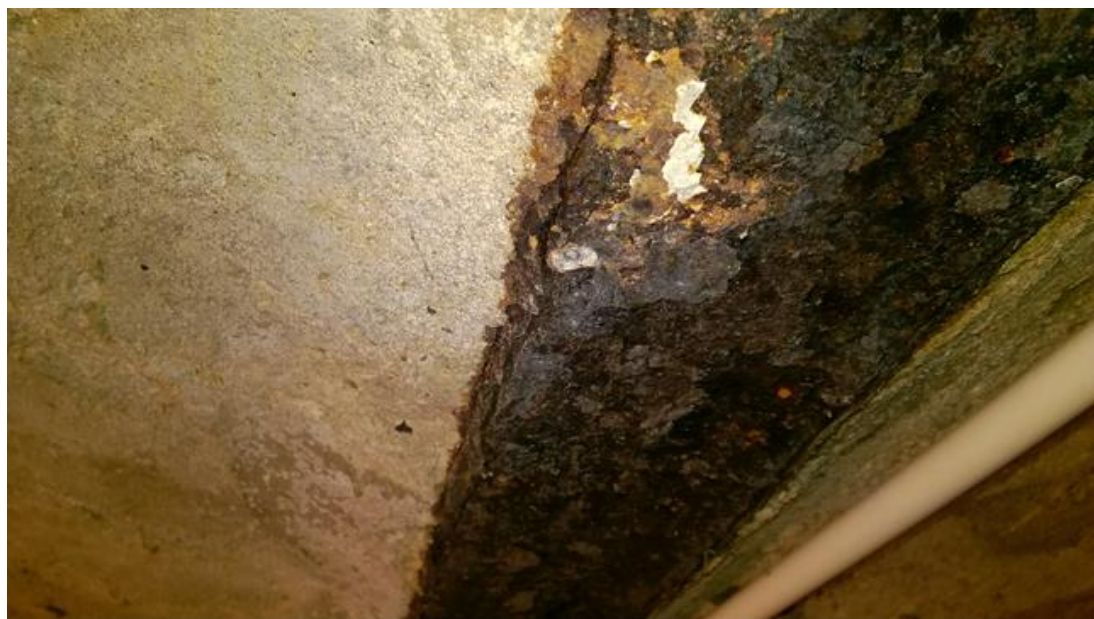
Fotografia powyżej to kolejna belka korytarza piwnicznego. Korozją nazywamy proces niszczenia metali oraz ich stopów, na skutek chemicznego lub elektrochemicznego działania otaczającego ich ośrodka. Niszczenie metalu zaczyna się od powierzchni metalu, które w dalszym etapie posuwa się głębiej w przekrój elementu. Niszczeniu towarzyszy na ogół zmiana wyglądu powierzchni, np. powstawanie rdzy na stali będącej produktami jego utleniania.

W analizowanym przypadku mamy do czynienia z korozją ogólną.

Przyczyną korozji stalowych belek stropowych jest zwiększony poziom wilgoci w piwnicach oraz brak zabezpieczenia antykorozyjnego elementów stalowych.

Należy obniżyć poziom zawilgocenia piwnic poprzez stosowanie metod nieinwazyjnych lub wykonanie drenażu opaskowego z izolacjami przeciwwilgociowymi.

Stalowe konstrukcje belek stropowych i nadproży należy zabezpieczyć antykorozyjnie.

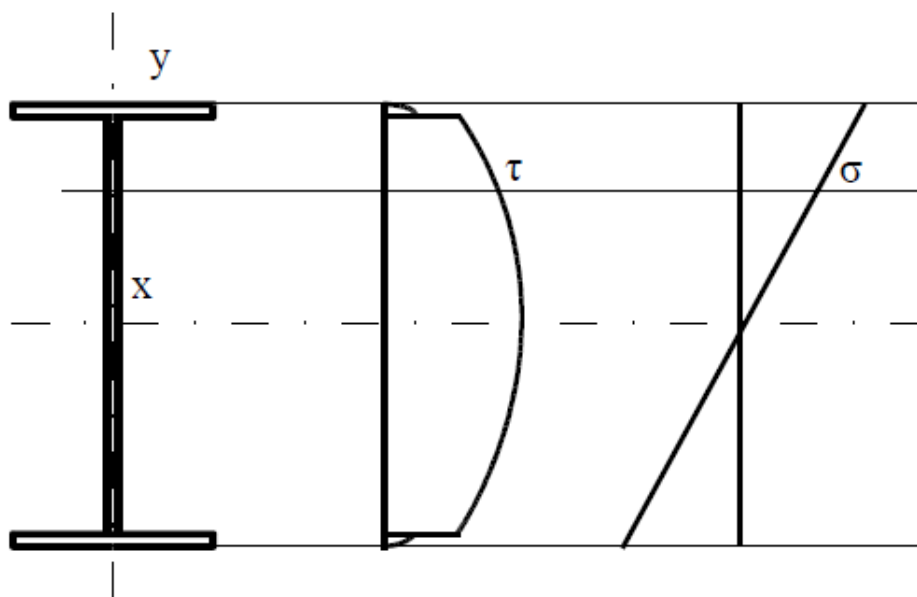
*Wykresy naprężeń
normalnych i stycznych
dla przekroju
dwuteownikowego*

Z wykresów wytrzymałościowych wynika, że maksymalne naprężenia normalne występują w obrębie górnej i dolnej półki dwuteowników. Naprężenia te powstają w wyniku obciążenia belki obciążeniem równomiernie rozłożonym, a zatem ich maksimum przypada w środku rozpiętości belki.

Naprężenia styczne potocznie zwane naprężeniami ścinającymi swoje maksimum osiągają w poziomej osi symetrii przekroju potocznie w środku wysokości belki – w środniku. Wpływ dolnej i górnej półki na wytrzymałość na ścinanie jest znikoma. Praktycznie całe naprężenia styczne przenosi środek belki dwuteowej. Największe naprężenia styczne występują w strefie przypodporowej.

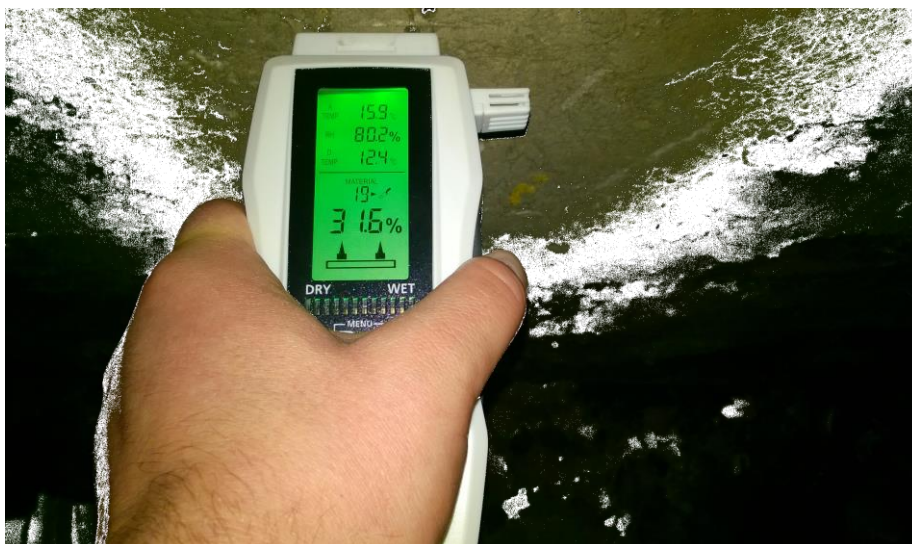
pomiar w punkcie W1

Pomierzono zawilgocenie ścian w pomieszczeniu piwnicznym. Metoda polegała na pomiarzeniu zawilgocenia wilgotnościomierzem. Zastosowano wilgotnościomierz LaserLiner MultiWet-Master. Pomiar ściany (W1) przy posadzce (20cm nad posadzką) wykazał zawilgocenie od 19,5% do 37,5%. Pomiar na ścianie (W1) 100cm nad posadzką od 30,5% do 36,8%. Wilgotność względna w piwnicy 80,2%, temperatura powietrza 15,9°C, temperatura punktu rosy 12,4°C.

Z pomiarów zawilgocenia murów piwnicznych w budynku przy ul. 11 Listopada 121 w Wałbrzychu wynika, że mury piwniczne są mokre. Wilgoć destrukcyjnie wpłynęła na stalową konstrukcję stropu płytowego. Przed wzmocnieniem belek stropowych stalowych lub w niedalekiej przyszłości po pracach remontowych należy wykonać zabezpieczenie przeciwwilgociowe przedmiotowego budynku.

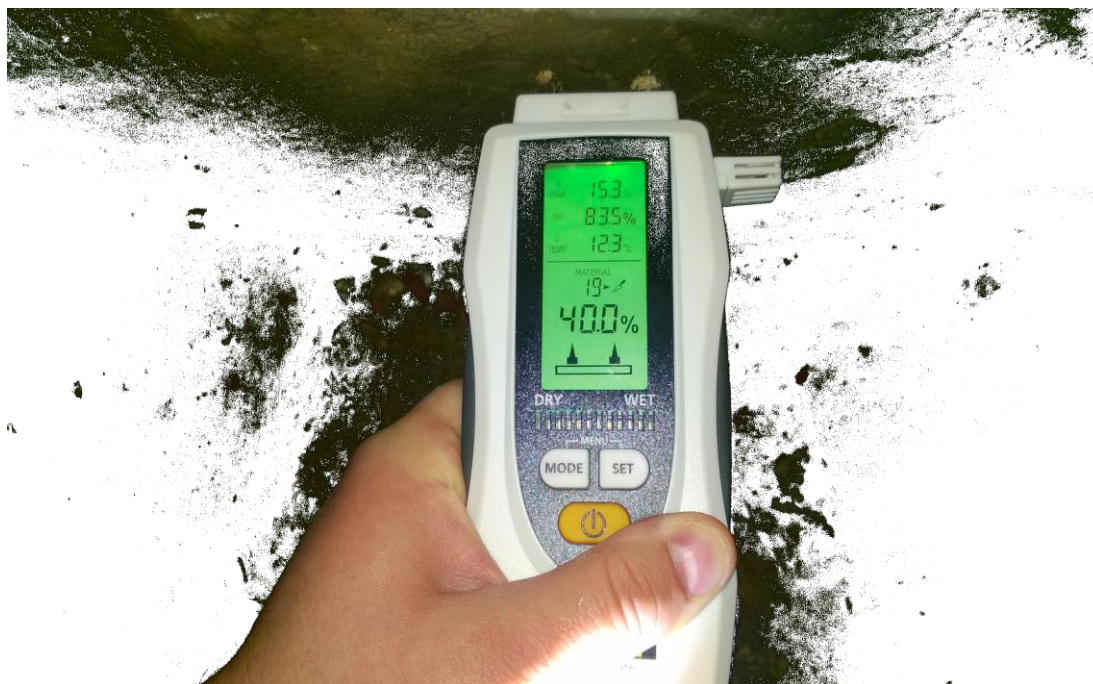
pomiar zawilgocenia w punkcie pomiarowym W2

Pomiar ściany (W2) przy posadzce (20cm nad posadzką) wykazał zawilgocenie od 29,6% do 40,0%. Pomiar na ścianie (W2) 100cm nad posadzką od 25,1% do 39,0%. Wilgotność względna w tym pomieszczeniu piwnicy 83,5%, temperatura powietrza 15,3°C, temperatura punktu rosy 12,3°C.
