Celem opracowania jest ocena stanu technicznego stropów piwnic w budynku przy  
ul. Cicha 3 w Wałbrzychu oraz podanie sposobu wzmocnienia skorodowanych belek  
stalowych stropów .

Budynek przy ul. Cicha 3 w Wałbrzychu to obiekt wielokondygnacyjny ( dwukondygnacyjny) wolnostojący podpiwniczony częściowo.

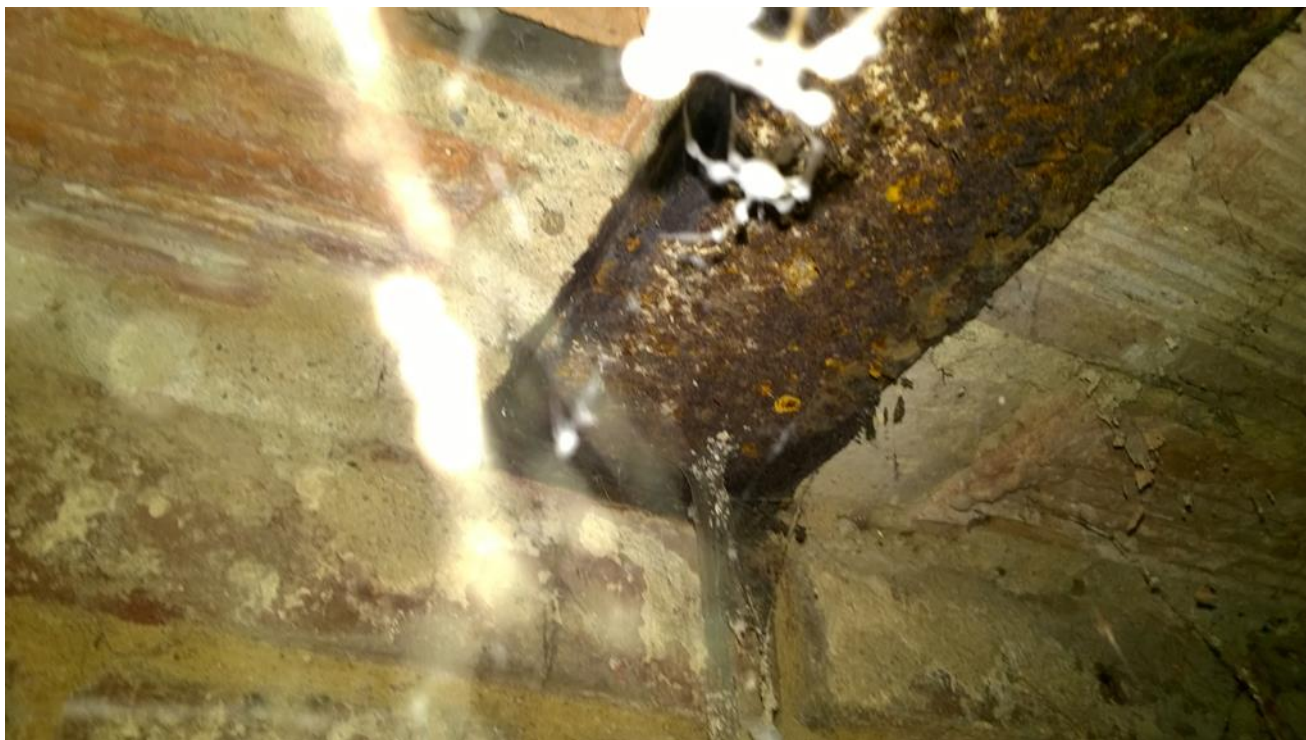
Belki poddane wzmocnieniu ze znaczną korozją rozwarstwiająca dolną półkę zwłaszcza w strefie przypodporowej.

*rozwarstwiająca korozja dolnej półki belki stropowej w pomieszczeniu piwnicznym po prawej stronie schodów piwnicznych*

Silnie skorodowana belka stropowa. Znaczne zawilgocenie piwnic doprowadziło do korozji wgłębnej. Taki rodzaj korozji powoduje całkowite zniszczenie elementu belki.

W przypadku wzmocnienia istniejących belek stropowych w piwnicy budynku ul. Cicha 3 należy pod „zniszczoną” belkę stropową „podłożyć” stalową belkę dwuteownikową typu HEB120 wspartą na elemencie podporowym.

*Belki stropowe* - przed zamontowaniem belek (podpierających) stropowych HEB oraz elementów podporowych należy usunąć skorodowane i rozwarstwione elementy belek istniejących. Tak oczyszczoną konstrukcję belek zabezpieczyć antykorozyjnie powłokami malarskimi wielowarstwowymi. Kolejnym etapem jest montaż belek HEB i elementów podporowych. Przed montażem elementów podporowych belki HEB „podłożyć wzdłużnie” pod uszkodzone istniejące belki stropowe i podeprzeć stemplami. Po wykonaniu kotew chemicznych (utwardzeniu kotwy) podparcie belek HEB zdemontować. Ewentualne szczeliny powstałe między istniejącymi belkami stropowymi a belkami HEB szczelnie klinować blachą stalową. Całość konstrukcji zabezpieczyć antykorozyjnie. Montaż elementów podporowych należy rozpocząć po przełożeniu instalacji telekomunikacyjnej oraz rur stalowych.

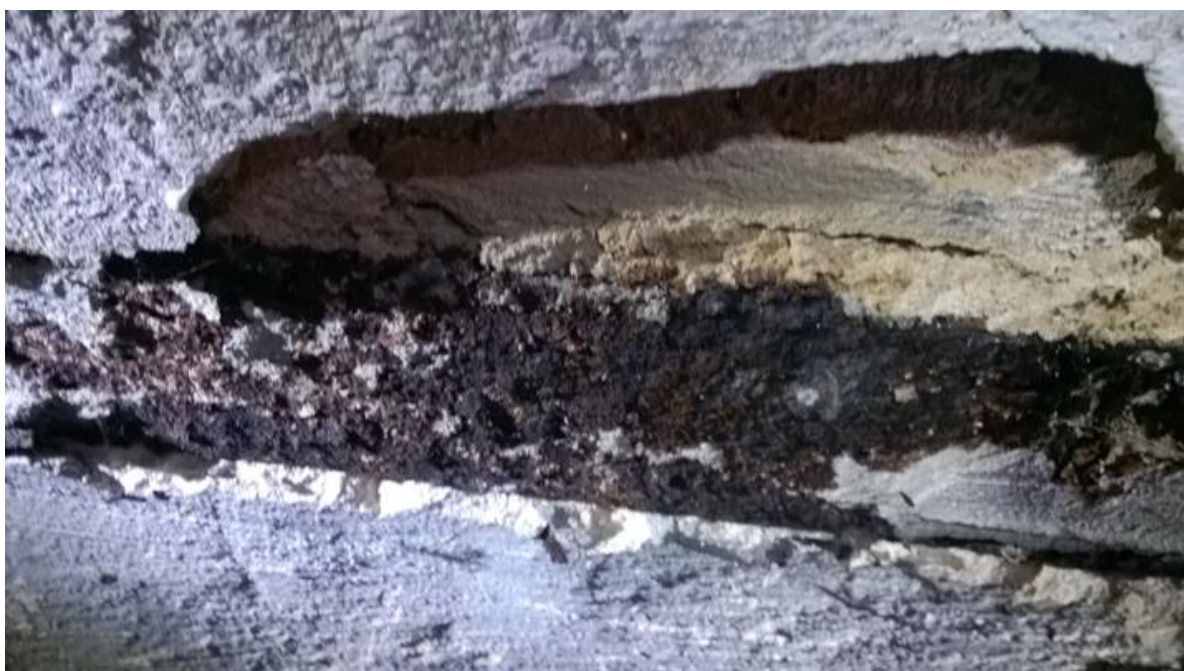
Fotografia powyżej to belka w pomieszczeniu piwnicznym po lewej stronie schodów piwnicznych w której wymagane jest wzmocnienie. Na fotografii widoczne głęboka penetracja korozji.

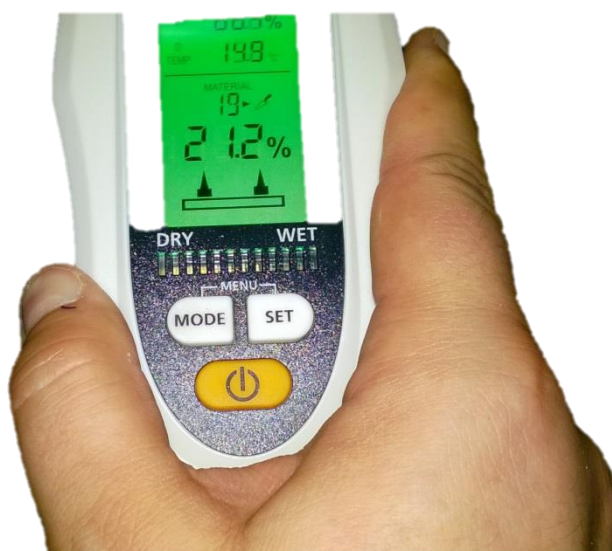
Pomierzono zawilgocenie ścian w pomieszczeniu piwnicznym. Metoda polegała na pomiarzeniu zawilgocenia wilgotnościomierzem. Zastosowano wilgotnościomierz LaserLiner MultiWet-Master. Pomiar na ścianie (W1) 100cm nad posadzką od 17,4% do 27,0%. Wilgotność względna w piwnicy 74,6%, temperatura powietrza 20,6<sup>0</sup>C, temperatura punktu rosy 16,0<sup>0</sup>C.

*pomiar w punkcie W1*

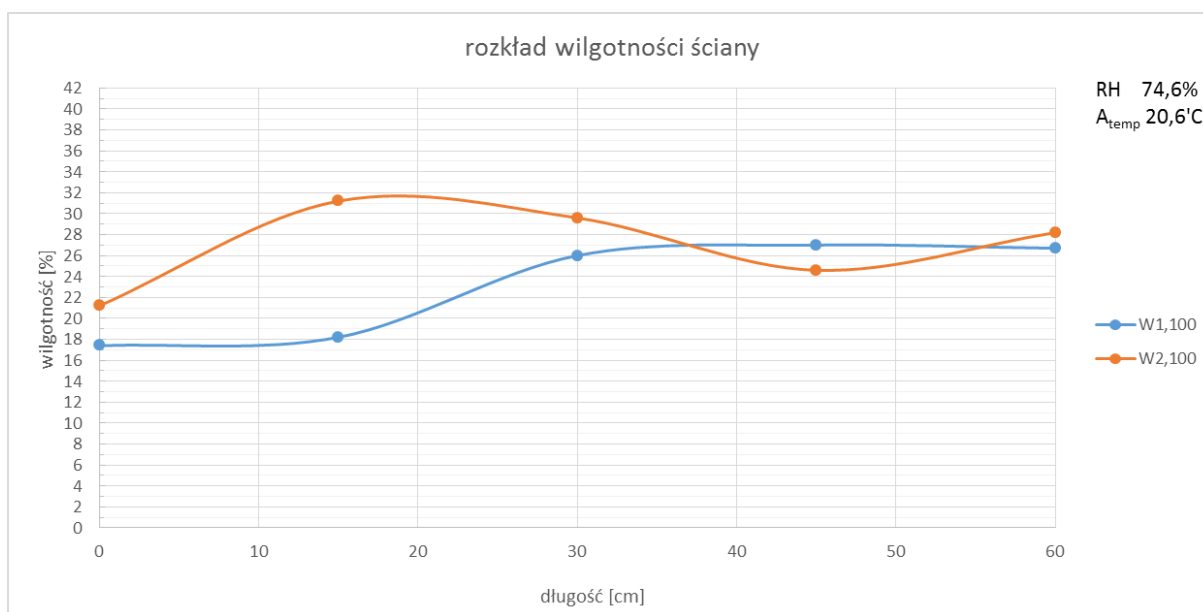
Z pomiarów tych wynika , że rozkład zawilgocenia praktycznie jest taki sam na całej powierzchni ściany zewnętrznej.

Z pomiarów zawilgocenia murów piwnicznych w budynku przy ul. Andersa 107 w Wałbrzychu wynika, że mury piwniczne są mokre. Wilgoć destrukcyjnie wpłynęła na stalową konstrukcję stropu płytowego. Przed wzmocnieniem belek stropowych stalowych lub w niedalekiej przyszłości po pracach remontowych należy wykonać zabezpieczenie przeciwwilgociowe przedmiotowego budynku.

Rozkład zawilgocenia ścian piwnic w punktach pomiarowych W1 i W2
