## **OPIS TECHNICZNY**

**1.1.1 Obiekt** Budynek mieszkalny

**1.1.2 Lokalizacja** Wałbrzych ul. Rolnicza 4A działka nr 283/12 obręb Podgórze 33

**1.1.3 Rodzaj budowy** wzmocnienie belek stropowych piwnic

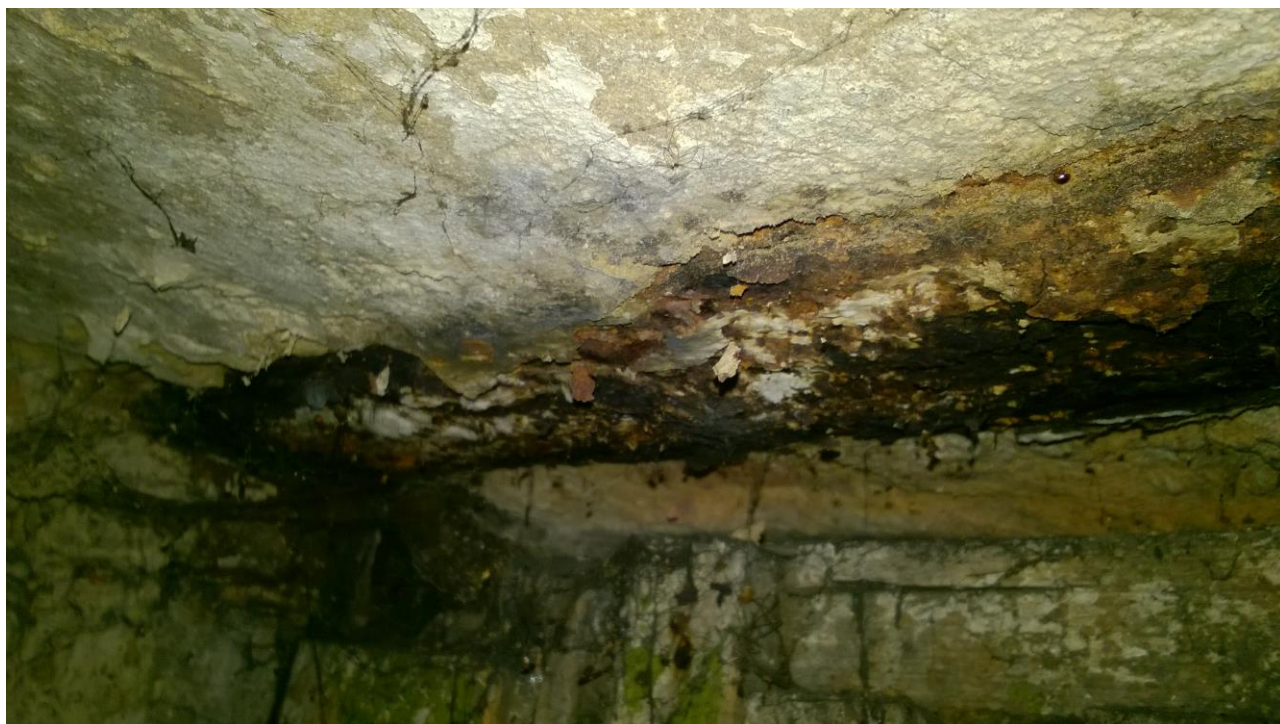
*fot. nr 1 rozwarstwiająca korozja dolnej półki belki stropowej w pomieszczeniu po  
lewej stronie korytarza piwnicznego*

Zwiększony poziom wilgoci w części piwnic przyległych do ściany podłużnej zewnętrznej spowodował korozję elementów stalowych stropów piwnic.

Należy obniżyć poziom zawilgocenia piwnic poprzez stosowanie metod nieinwazyjnych lub wykonanie drenażu opaskowego z izolacjami przeciwwilgociowymi pionowymi.

Stalowe konstrukcje belek stropowych i nadproży należy zabezpieczyć antykorozyjnie.

W przypadku wzmocnienia istniejących belek stropowych w piwnicy budynku ul. Rolnicza 4A należy pod „zniszczoną” belkę stropową „podłożyć” stalową belkę dwuteownikową typu HEB100 wspartą na elemencie podporowym .

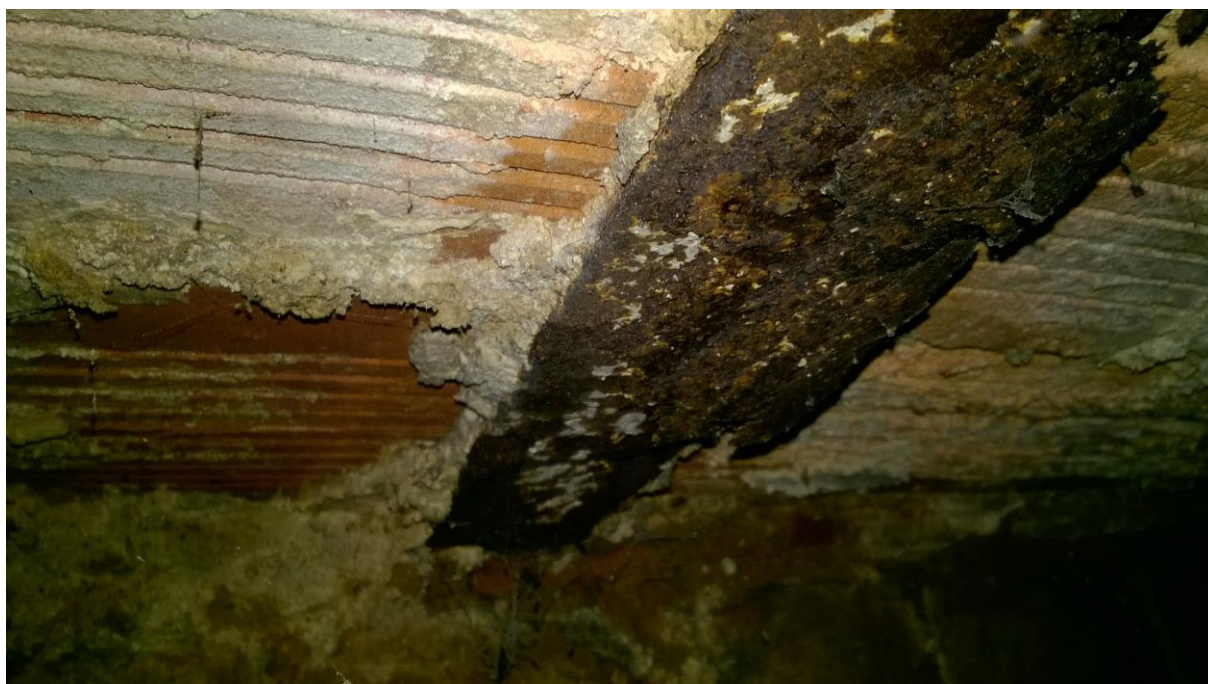
Fotografia nr 2 powyżej to to belka we wnęce pod schodami. Na fotografii widoczne głęboka penetracja korozji.

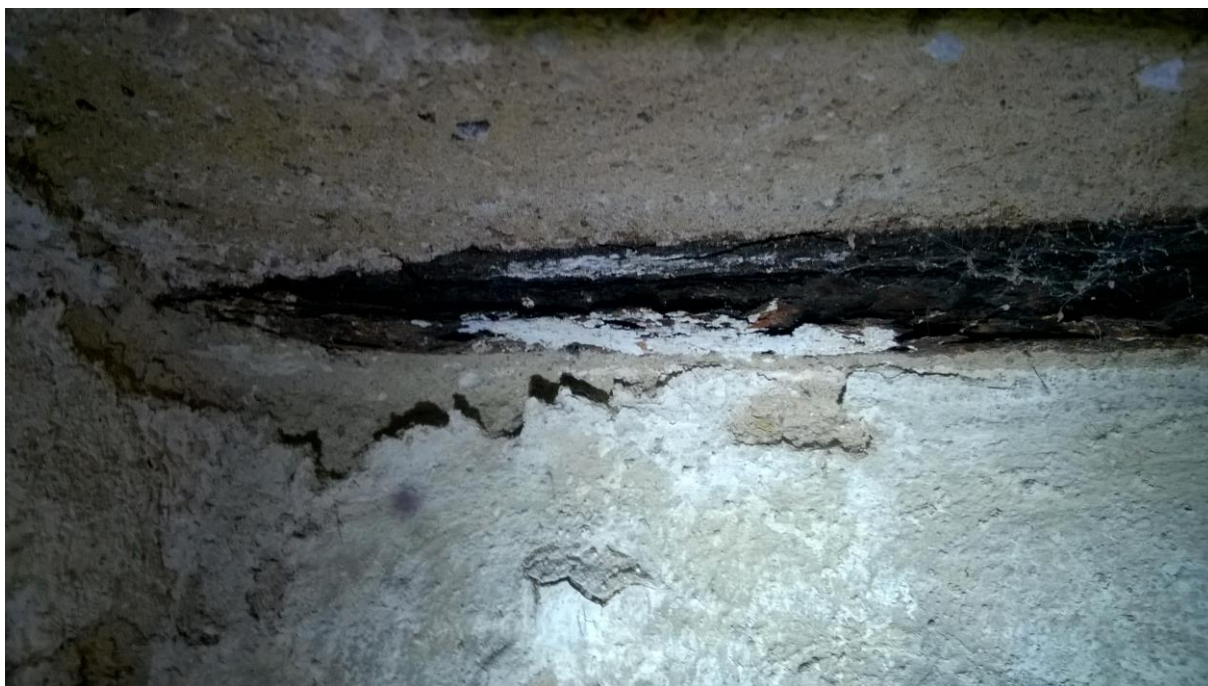
*fot. nr 3 skorodowana belka stropowa w pomieszczeniu piwnicznym przy pralni*

Silnie skorodowana belka stropowa. Znaczne zawilgocenie piwnic doprowadziło do korozji wgłębnej. Taki rodzaj korozji powoduje całkowite zniszczenie elementu belki (dolne stopki stalowych belek).

Na fotografiach widoczne rozwarstwienie dolnej półki na skutek korozji wgłębnej na całej długości belki.

Przyczyną korozji stalowych belek stropowych jest zwiększony poziom wilgoci w piwnicach oraz brak zabezpieczenia antykorozyjnego elementów stalowych.
