EKSPERTYZA TECHNICZNA

Ocena stanu technicznego stropów nad piwnicami

OBIEKT : Budynek mieszkalny

ADRES : ul. Strzegomska 23, 58-308 Wałbrzych
dz. nr 21 obręb Rusinowa nr 25

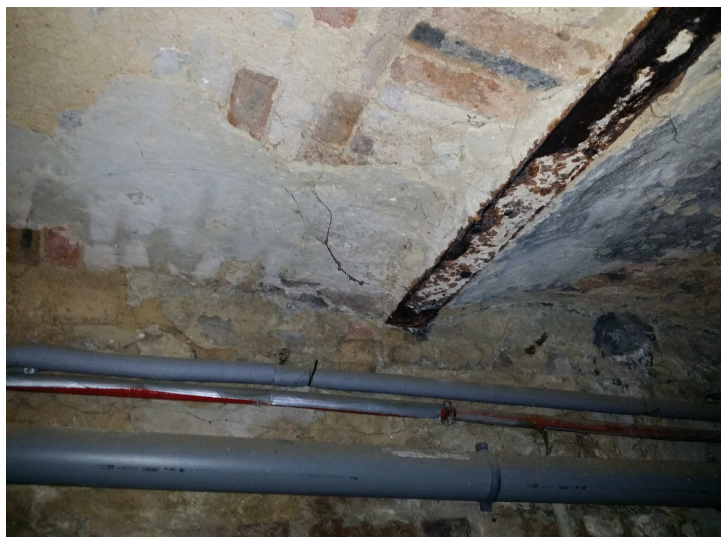
Natomiast znaczne ubytki tynków, przy znacznym zawilgoceniu ścian i sklepień doprowadziły do korozji belek stropowych. Stopki belek

stalowych szerokości ok. 105mm w rejonie korytarza piwnic są silnie skorodowane. Na znacznych odcinkach jest to już korozja łuszcząca (rozwarstwienie stali), ale oparcie sklepień na stopkach jest jeszcze zapewnione. Od spodu odsłoniły się łuski o gr. 5-8mm. Miejsca tych uszkodzeń zaznaczono na rysunku symbolem „U1”. W drugim miejscu gdzie występują odcinkowe sklepienia ceglane - „U2” - stan belek jest znacznie lepszy. Występuje tu korozja o znacznie mniejszym nasileniu.

- 1) Istniejące stalowe belki stropowe dokładnie oczyścić z rdzy. Elementy istniejącej oraz wzmacniającej konstrukcji stalowej należy zabezpieczyć przeciwko korozji poprzez naniesienie ręcznie powłok malarskich z farb antykorozyjnych. (farba antykorozyjna stalowa miniowa i nawierzchniowa).
- 2) Należy wykonać całkowite zbiecie resztek tynków ze wszystkich sufitów piwnic. Dokładnie oczyścić cegły z resztek tynku, a w przypadku powierzchniowej erozji usunąć skorodowaną warstwę. Wykonać nowy tynk gładki cem.-wap. kat. II i pobiałkować. Zaleca się wykonanie tynków maszynowych.
- 3) Zaleca się również wymianę tynków na ścianach oraz remont posadzki.

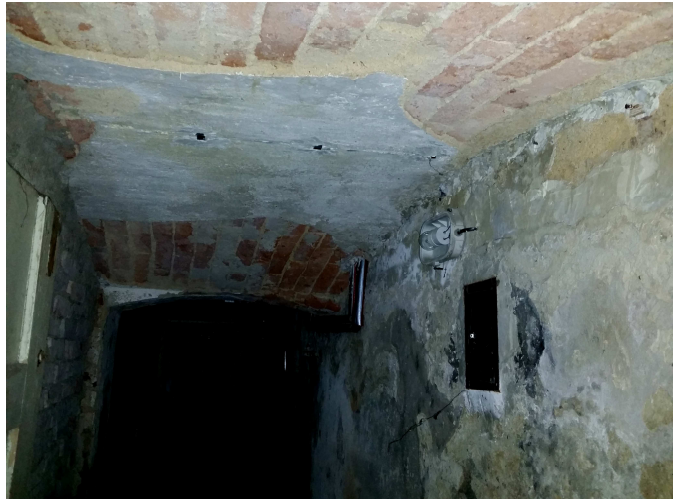
Na kolebkowych sklepieniach ceglanych również występują znaczne ubytki tynków. Nie doszło jeszcze do spękań sklepień. W odsłoniętych miejscach pojawia się zjawisko powierzchniowego zlasowania cegieł. Cegły bez pęknięć, ubytki zaprawy w spoinach nie występują.
