## EKSPERTYZA TECHNICZNA

### Ocena stanu technicznego stropów nad piwnicami

**OBIEKT :** Budynek mieszkalny

**ADRES :** ul. Strzegomska 15, 58-308 Wałbrzych  
dz. nr 33/2 obręb Rusinowa Nr 25

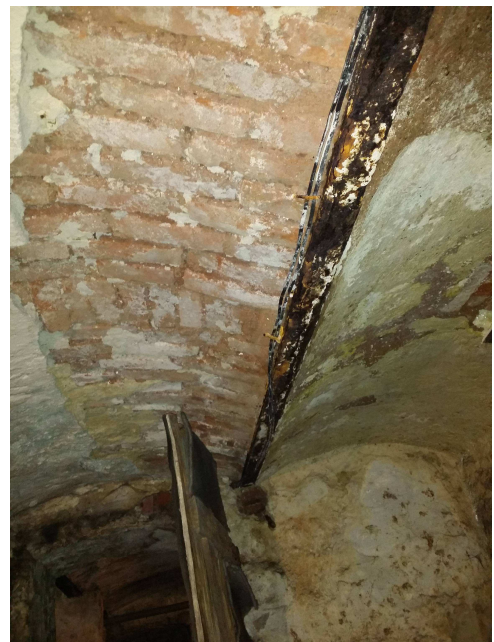
Odprowadzenie wód opadowych z dachu odbywa się do kanalizacji przez co zmniejsza się ilość wód opadowych wokół budynku. W trakcie wizji stwierdzono gromadzenie się wody pomiędzy budynkiem, a chodnikiem do tego stopnia, na chodniku wejściowym lustro zalegającej wody było

około 2cm ponad chodnikiem. Budynek znajduje się w niewielki zagłębieniu terenu i brak jest odprowadzenia napływającej wody opadowej.

- 1) Na podstawie przeprowadzonych obliczeń stwierdza się, że w budynku istnieje potencjalne zagrożenie bezpieczeństwa konstrukcji, a w konsekwencji bezpieczeństwa lokatorów i użytkowników
- 2) Uszkodzenia występują na całym obszarze piwnic
- 3) Stropy piwnic wymagają przeprowadzenia prac zabezpieczających.
- 4) Ze względu na bardzo niską wysokość piwnic wynoszącą od ok. 1,48 do 1,65 m pod belkami stalowymi należy przyjąć rozwiązania polegające na bezpośrednim podparciu belek stalowych murem lub słupami, tak aby nie zaniżyć i tak małej wysokości pomieszczeń.
- 5) Zaleca się również wykonanie w okresie późniejszym izolacji przeciwwilgociowej ścian zewnętrznych wraz z odprowadzeniem wód powierzchniowych.

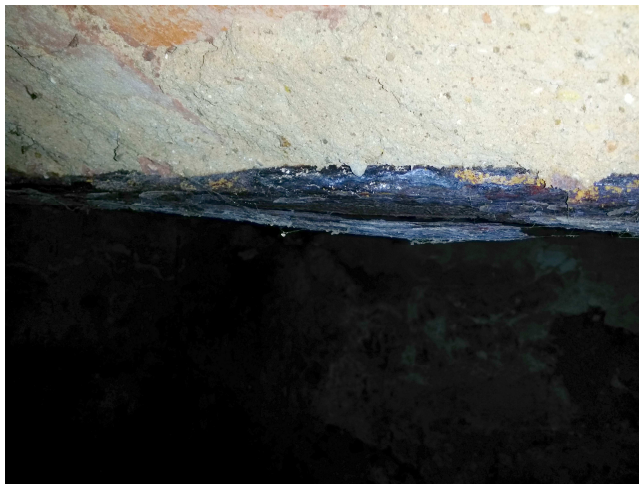
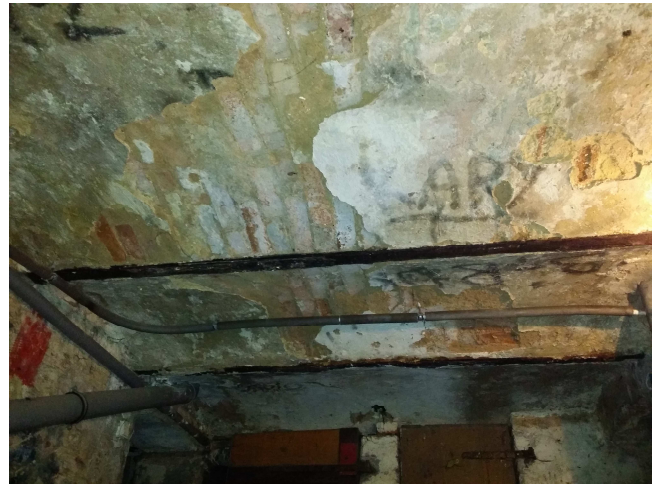
Natomiast znaczne ubytki tynków, przy znacznym zawilgoceniu ścian i sklepień doprowadziły do korozji belek stropowych.

Niemal stopki wszystkich belek stalowych są silnie skorodowane. Na znacznych odcinkach jest to już korozja łuszcząca (rozwarstwienie stali), ale oparcie sklepień na stopkach jest jeszcze zapewnione. Od spodu odspoily się łuski o gr. 3-6mm.

- 1) Dla podparcia zagrożonych belek stropowych należy wykonać filary z cegły ceramicznej pełnej, lokalizowane możliwie w środku rozpiętości belek stropowych.
- 2) W dwóch miejscach (przedsionki piwnic po lewej i prawej stronie schodów), ze względu na znaczącą korozję belek wykonać wzdłuż bezpośrednie podparcie belki stropowej.
- 3) Istniejące stalowe belki stropowe dokładnie oczyścić z rdzy. Elementy istniejącej oraz wzmacniającej konstrukcji stalowej należy zabezpieczyć przeciw korozji

poprzez naniesienie ręcznie powłok malarskich z farb antykorozyjnych. (farba antykorozyjna stalowa miniowa i nawierzchniowa).

- 4) W miejscu oparcia bardziej skorodowanych belek stalowych na murach zamontować ceowniki. Ceowniki montować „plecami” do ścian za pomocą kotew gwintowanych z prętów stalowych
- 5) Należy również wykonać całkowitą wymianę tynku na stropach i wykonać białkowanie.
