OPIS TECHNICZNY

1.1.2 Lokalizacja Wałbrzych ul. Sienkiewicza 3 działka nr 333 obręb Śródmieście 27

1.1.3 Rodzaj budowy remont płyt balkonowych; usunięcie zasmałowania komina; w piwnicy naprawa posadzek, uzupełnienie cegieł i tynków ścian i sklepień; wzmocnienie stalowych belek stropowych stropów piwnic

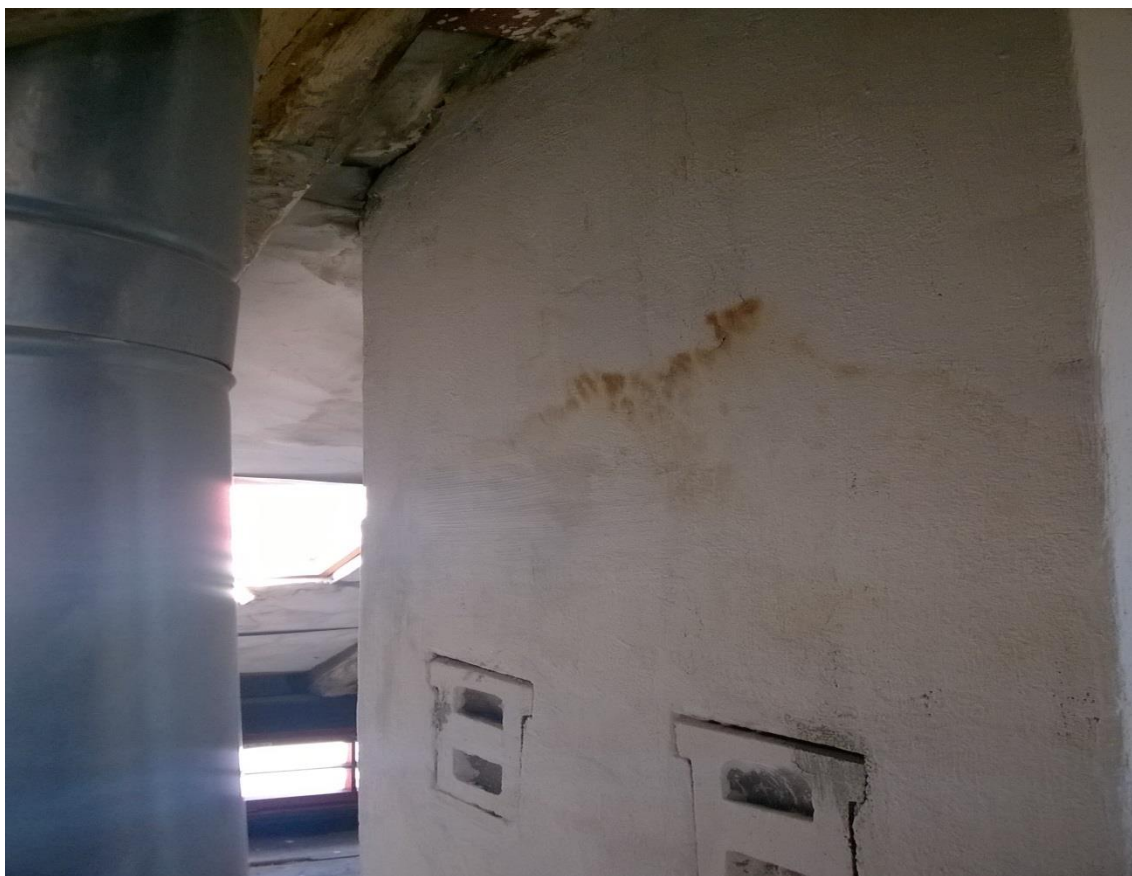
Remont zasmałowanego komina w poziomie strychu przy wejściu na strych. Z informacji uzyskanej od zarządcy budynku BOK Śródmieście 3 kwietnia 2017 roku został skuty tynk na zasmałowanym kominie i wykonany nowy tynk. Zamontowano na przewodach kominowych dwie wyczystki. Wyczyszczono komin. Na dzień opracowania dokumentacji projektowej

komin nie był zasmołowany. Niewielki przebarwienie na tynkach nie wskazuje na zasmołowanie komina.

fot. nr 1 niewielkie przebarwienie na tynkach kominowych – komin przy wejściu na strych

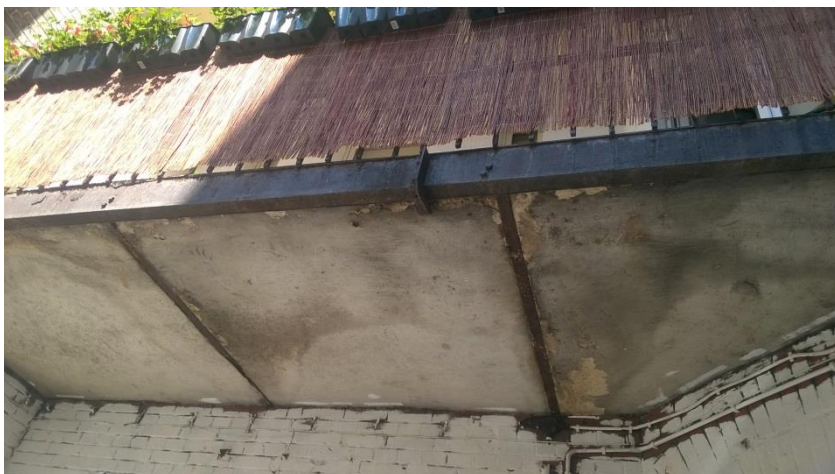
fot. nr 2 stalowe belki płyty balkonowej lokal nr1 z lekką korozją

Stalowe elementy nośne płyty balkonowej lokalu nr 1 zostaną oczyszczone do trzeciego stopnia czystości, zabezpieczone antykorozyjnie, i po zamontowaniu na nich siatki Rabbita wykonany zostanie tynk gładki cementowo wapienny. Tynki malowane będą farbami elewacyjnymi.

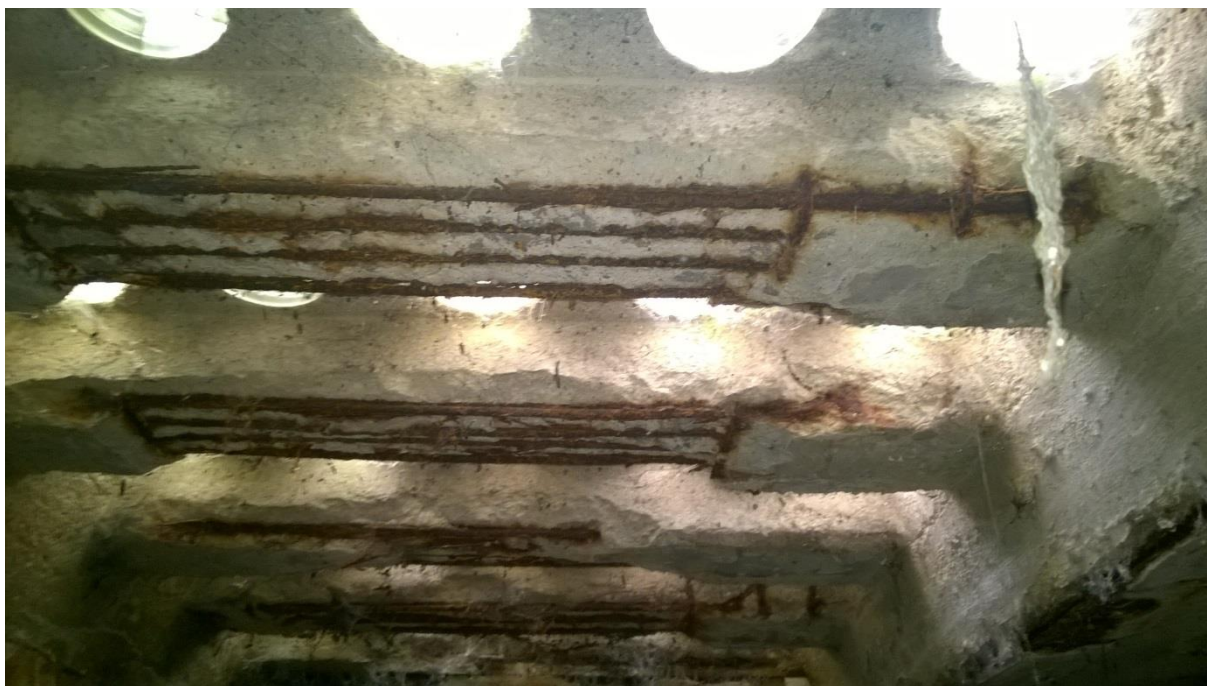
Naprawa belek żelbetowych płyty stropodachowej – w pomieszczeniu piwnicznym nr 6 naprawiony zostanie ubytek betonu na żebrach płyty stropowej oraz na płycie żelbetowej.

fot. nr 3 zniszczone otulenie zbrojenia żeber płyty stropodachowej piwnicy nr 6

Naprawienie ubytków otuliny betonowej w systemie Atlas Betoner. Na system Atlas Betoner składają się kolejno nakładane warstwy trzech wodo – i mrozoodpornych zapraw: Atlas Adher warstwa kontaktowa; Atlas Filer warstwa wyrównawcza; Atlas Ender warstwa szpachlowa. Naprawa odsłoniętego zbrojenia polegać będzie na oczyszczeniu prętów zbrojeniowych, zabezpieczeniu ich i wykonaniu nowej otuliny. Beton wzdłuż zbrojenia należy odkuć , aż do pojawienia się nieskorodowanych fragmentów i stanu, który pozwoli na wykonanie nowej otuliny grubości minimum 1,5cm. W tym celu powierzchnię betonu

należy poddać frezowaniu, śrutowaniu lub odgrzybianiu, aby zwiększyć jego wytrzymałość na odrywanie. Pręty zbrojeniowe należy oczyścić z rdzy szczotką stalową lub przez piaskowanie. W przypadku stwierdzenia znacznego ubytku na przekroju prętów należy na każde żebro wkleić dodatkową po dwa pręty ϕ 10mm. Następnie całą powierzchnię naprawianego żelbetu należy przedmuchać i zmyć wodą pod ciśnieniem. Pręty zbrojeniowe można dodatkowo zabezpieczyć przed korozją, malując je farbą ochronną do stali. Oczyszczone pręty oraz zwilżone wcześniej podłoże betonowe należy pokryć zaprawą Atlas Adher, używając do tego celu pędzla lub szczotki malarskiej. Zaprawę należy bardzo mocno i dokładnie wcierać w beton. Na niewyschniętą jeszcze warstwę kontaktową (metodą mokre na mokre) należy nanieść główną warstwę wyrównawczą systemu, czyli zaprawę Atlas Filer. Może ona stanowić ostateczne wykończenie naprawionej powierzchni. Do jej nakładania należy użyć pacy stalowej, mocno dociskając ją do podłoża. Ostateczną warstwę szpachlową systemu stanowi zaprawa Atlas Ender. Zacierą się ją (po 24 godzinach od nałożenia zaprawy Atlas Filer) za pomocą pacy styropianowej, a wygładza kielnią kątową.

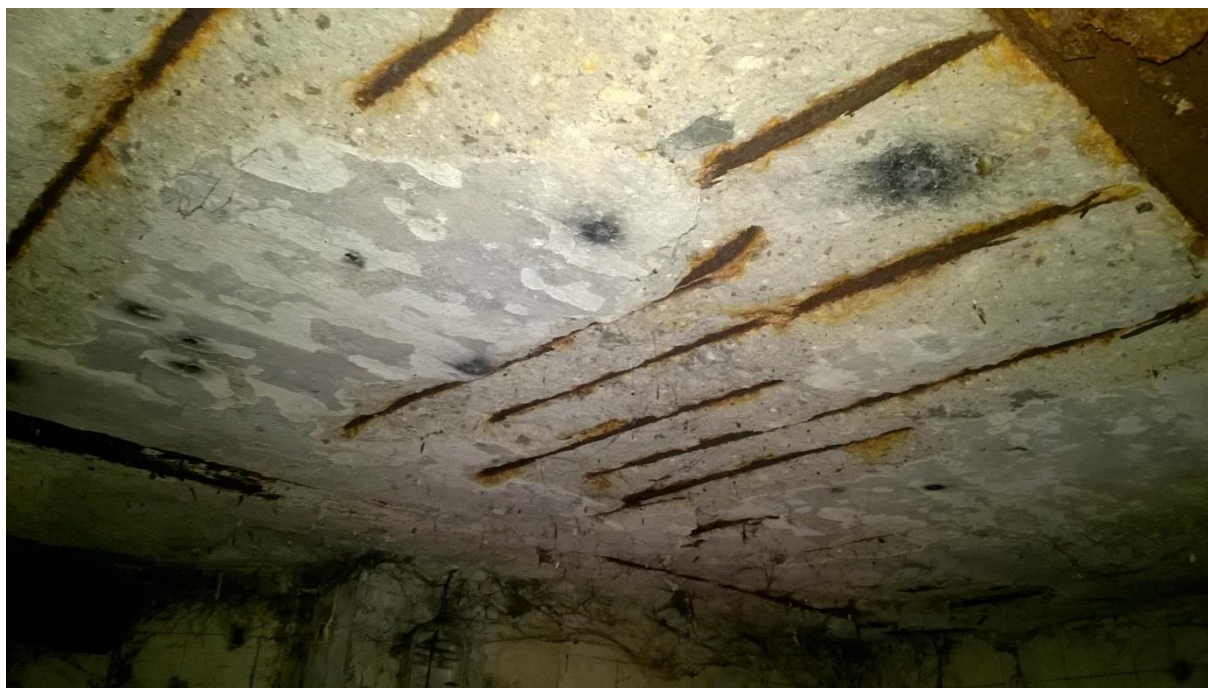
fot. nr 4 skorodowane belki stropowe ubytki otulenia na płycie stropodachowej pomieszczenie piwniczne nr 6

Pozostałe belki stalowe przedmiotowej płyty stropodachu piwnicy nr 6 zostaną oczyszczone i zabezpieczone antykorozyjnie jedną warstwą farby chlorokauczukowej podkładowej oraz dwoma warstwami farby chlorokauczukowej nawierzchniowej.

Ubytki otulenia płyty żelbetowej zostaną uzupełnione w technologii opisanej wyżej.

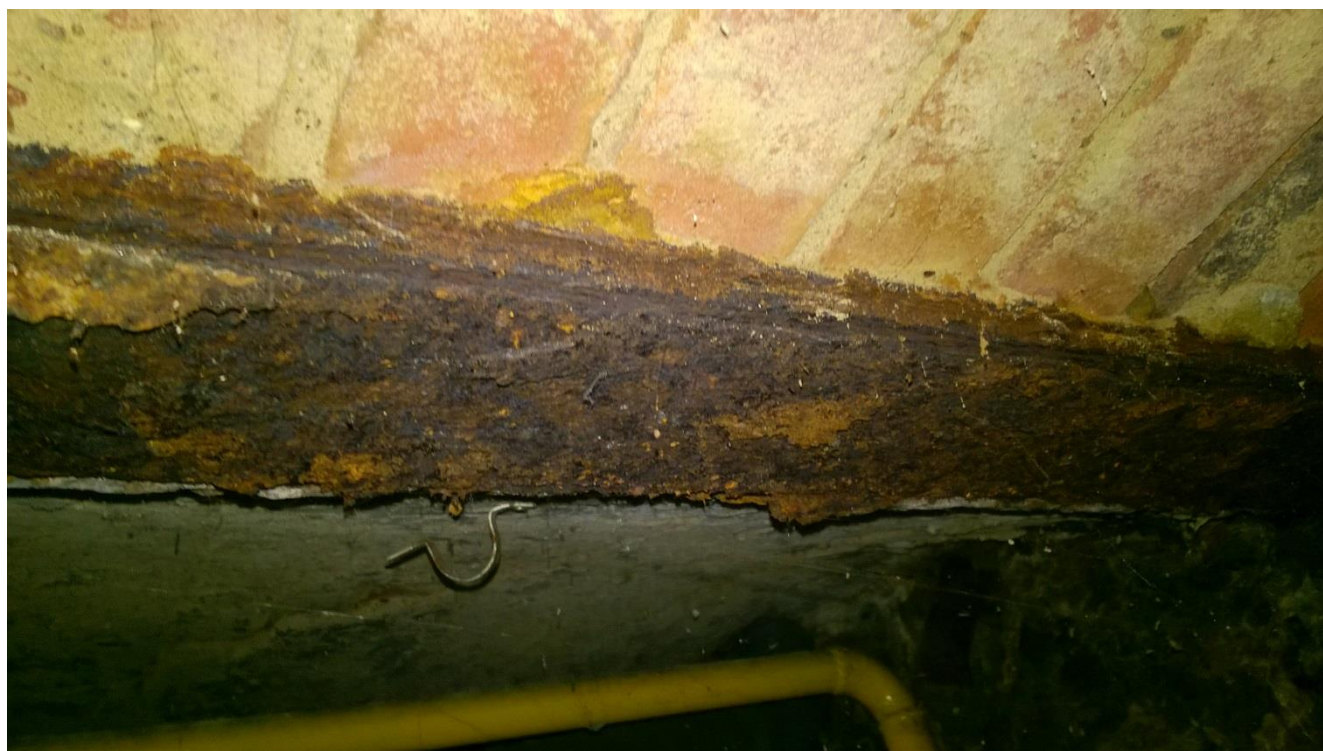
Belki poddane wzmocnieniu ze znaczną korozją rozwarstwiającą dolną półkę.

Takie wilgotne środowisko spowodowało skorodowanie wgłębne stalowych belek stropowych. Z uwagi na znaczne rozwarstwiające skorodowanie dolnych półek belek stalowych stropowych w pomieszczeniu nr 1 wzmocnienie polegać będzie na podparciu skorodowanej belki stropowej I240 belką stalową szerokostopową typu HEB 140. Dodatkowo belki stropowe zostaną podparte stalowymi słupami posadowionymi na żelbetowych stopach fundamentowych. Podparcie belek znacznie zmniejszy ich rozpiętość a to przełoży się na zwiększenie ich nośności. W pomieszczeniu nr 5 skorodowane belki stropowe zostaną podparte stalowymi belkami szerokostopowymi typu HEB120. Belki wzmacniające oparte będą na podporach stalowych mocowanych do ścian nośnych.

fot. nr 5 rozwarstwiająca korozja dolnej półki belki stropowej w pomieszczeniu nr 1

Zwiększony poziom wilgoci w części piwnic przyległych do ścian podłużnych zewnętrznych spowodował korozję elementów stalowych stropów piwnic. Taki stan utrzymywał się przez dłuższy okres. Skorodowane belki stropowe w pomieszczeniu nr 1 podparto drewnianymi krawędziakami. Ceramiczny wspornik stanowiący podporę dla belki stropowej również został podparty w związku ze znacznym jego spękaniami powodującym utratę walorów

W przypadku wzmocnienia istniejącej belki stropowej w piwnicy budynku ul. Sienkiewicza 3 w Wałbrzychu należy pod „zniszczonej” belkę stropową „podłożyć” stalową belkę dwuteownikową typu HEB wspartą na elementach podporowych.

Obliczony wskaźnik wytrzymałości uzyskanego elementu nośnego (przekrój teowy otrzymany z I240 bez dolnej półki zniszczonej korozją z HEB 140) przeniesie obciążenia stropu nad piwnicami nr 1, zwłaszcza, że rozpiętość obliczeniowa belek stropowych zostanie zredukowana stalowym słupem nośnym. Podobnie wskaźnik wytrzymałości uzyskanego elementu nośnego (przekrój teowy otrzymany z I220 bez dolnej półki zniszczonej korozją z HEB 120) przeniesie obciążenia stropu nad piwnicami nr 5.

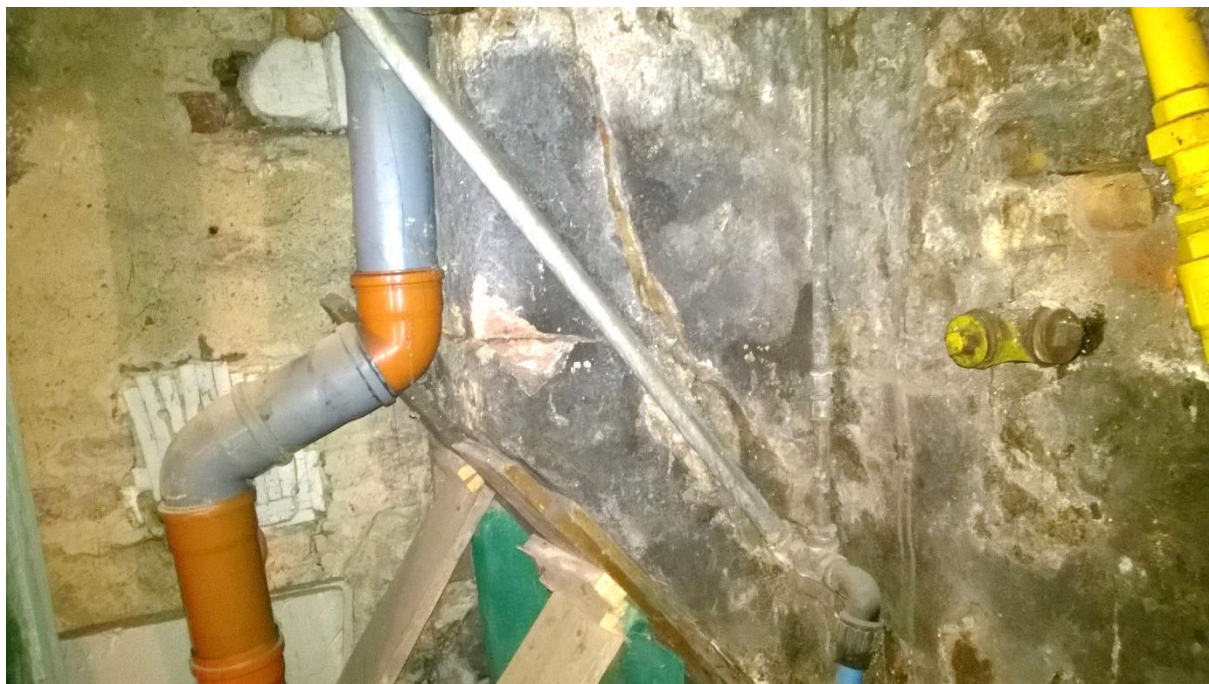
fot. nr 6 znacznie spękany ceramiczny wspornik podporowy w pomieszczeniu nr 1

nośnych (wytrzymałościowych). Wspornik zostanie przemurowany w formie ceramicznego słupa posadowionego na żelbetowej stopie fundamentowej.

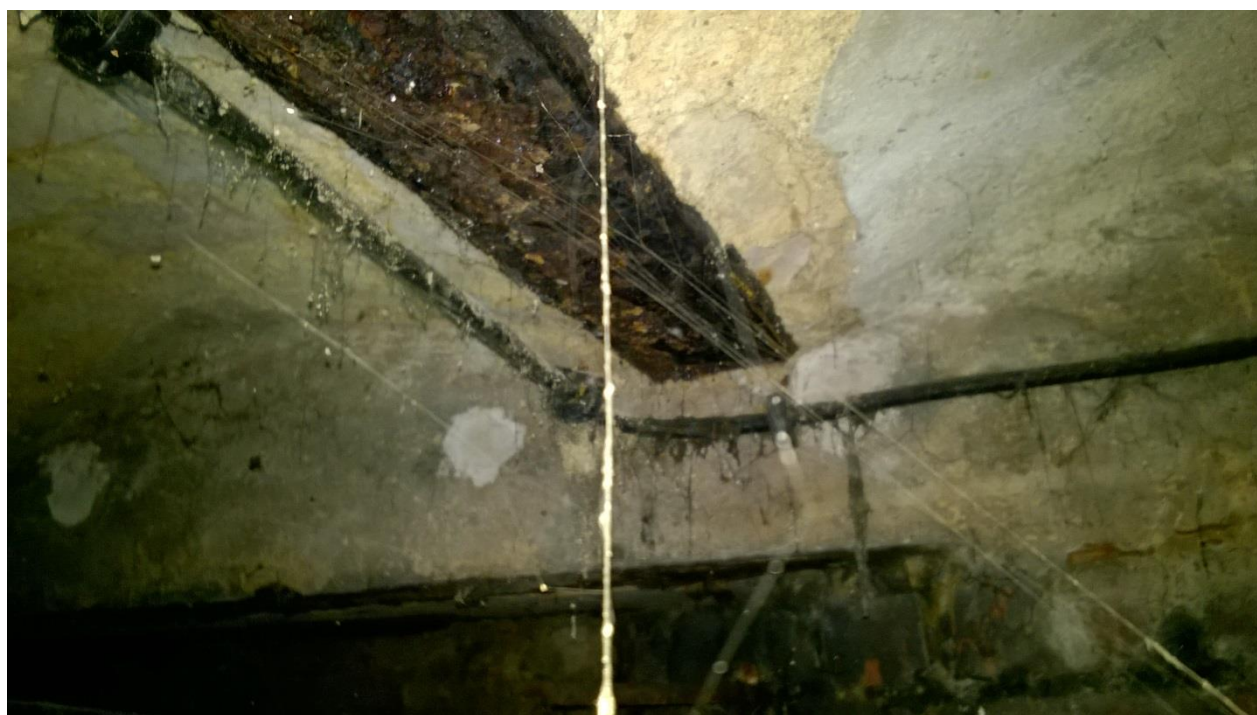
fot. nr 7 skorodowana belka stropowa w pomieszczeniu nr 5

Silnie skorodowane belki stropowe. Znaczne zawilgocenie piwnic doprowadziło do korozji wgłębnej. Taki rodzaj korozji powoduje całkowite zniszczenie elementu belki (dolne stopki stalowych belek).

Przyczyną korozji stalowych belek stropowych jest zwiększony poziom wilgoci w piwnicach oraz brak zabezpieczenia antykorozyjnego elementów stalowych.

Należy obniżyć poziom zawilgocenia piwnic poprzez stosowanie metod nieinwazyjnych lub wykonanie drenażu opaskowego z izolacjami przeciwwilgociowymi pionowymi.

Stalowe konstrukcje belek stropowych i nadproży należy zabezpieczyć antykorozyjnie.
