OPIS TECHNICZNY

1.1.2 Lokalizacja Wałbrzych ul. Niepodległości 46

1.1.3 Rodzaj budowy Remont balkonów ściany szczytowej

Celem opracowania jest odtworzenie czterech balkonów na ścianie frontowej budynku przy ul. Niepodległości 46 w Wałbrzychu

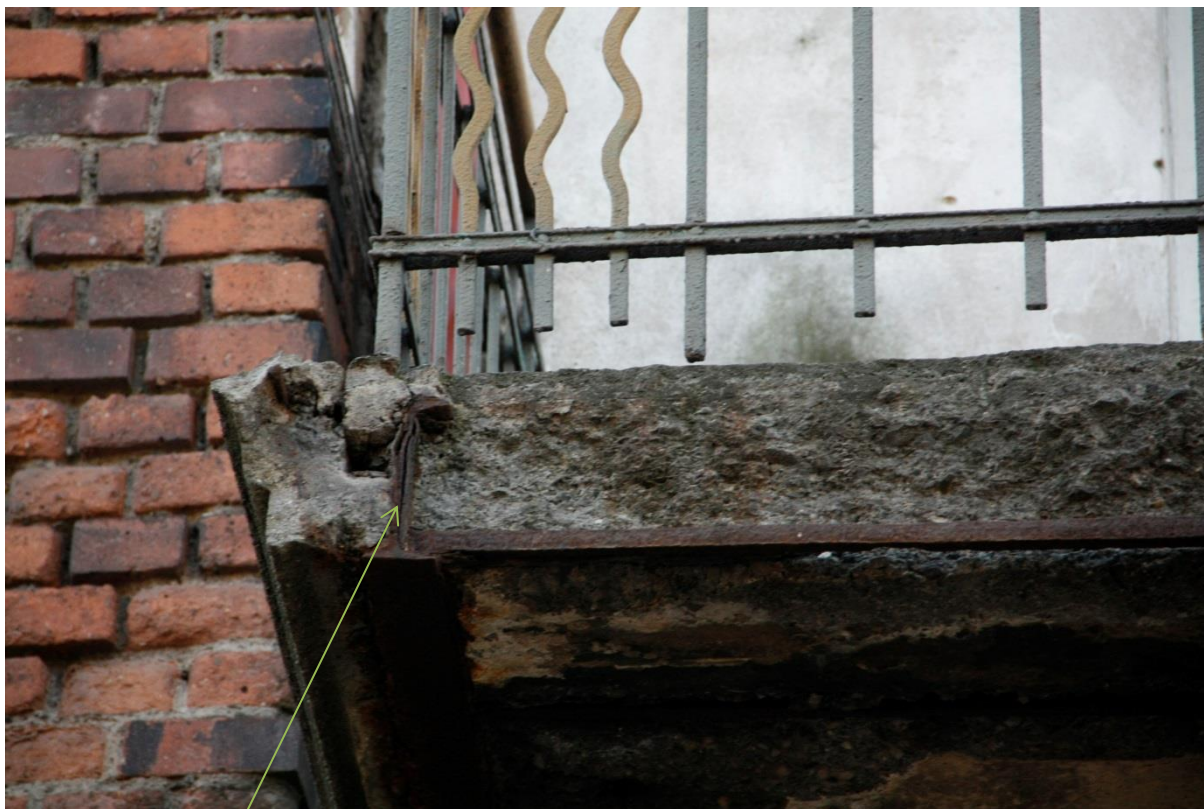
skorodowane i rozwarstwione środniki belek stalowych

Na zdjęciu powyżej widoczny brak izolacji przeciwwilgociowej poziomej oraz brak obróbek blacharskich. Taka technologia wykonania płyty balkonowej skutkowałą długotrwałą penetracją wilgoci w betonie. Wilgoć powodowała korozję stalowych belek wspornikowych balkonów. Płyta betonowa spękana zbrojenie płyty skorodowane.

Balkony w obecnym stanie technicznym nie nadaje się do dalszego użytkowania . Elementy konstrukcyjne płyt balkonów uległy zniszczeniu , stanowią zagrożenia bezpieczeństwa i wymagają wymiany na nowe . Ostateczną ocenę techniczną belek stalowych będzie można dokonać po pełnym odkuciu całej płyty . Skorodowanie belek powyżej 20 % kwalifikuje belki stalowe do wymiany .

Jeżeli podczas rozbiórki okaże się , że skorodowanie istniejących belek wynosi powyżej 20 % wówczas należy zamontować nowe belki wspornikowe stalowe z profili dwuteowych I-140 (stal ST3SX) , zamocowanych w ścianie zewnętrznej wg projektu wykonawczego. Belki wspornikowe osadzić w murze w gniazdach i starannie obetonować betonem B-20 .

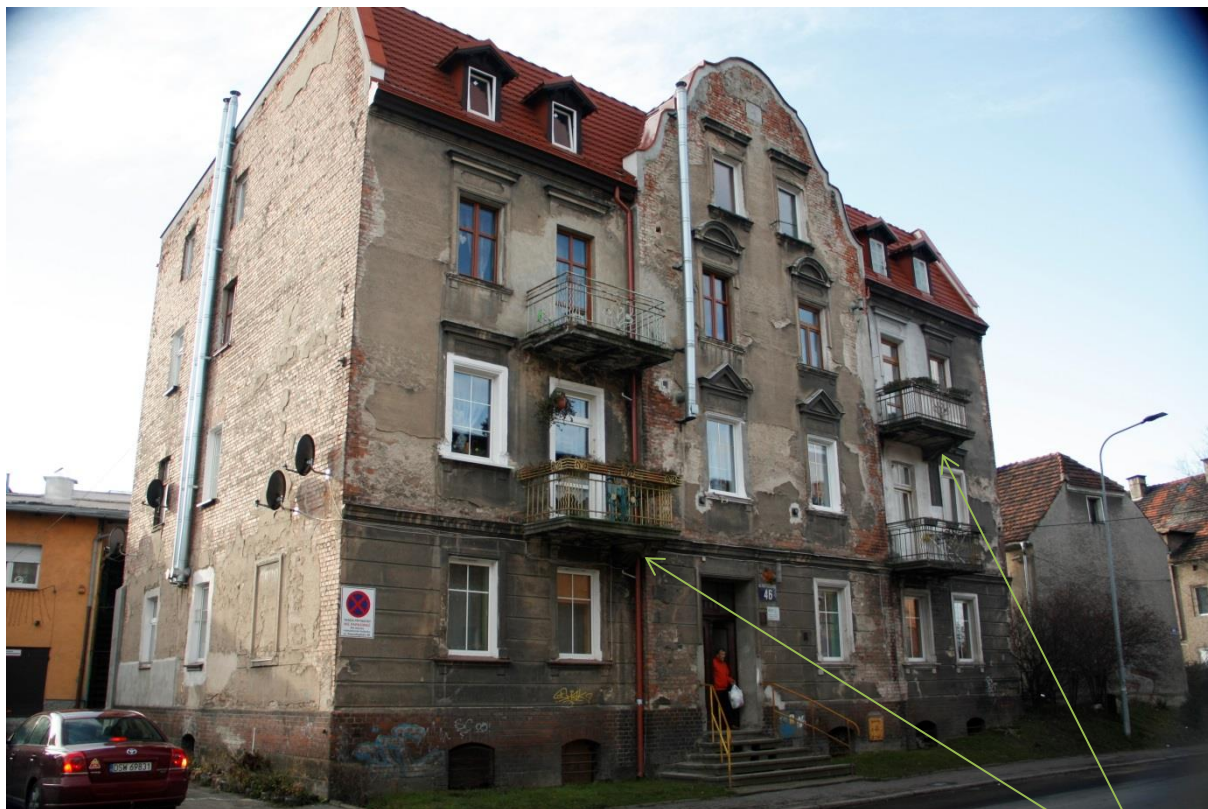
widoczne dwa z ośmiu zachowanych ozdobnych kroksztynów pod płytą balkonową

Kroksztyny istniejące (dwie sztuki) – należy starannie demontować aby ich nie uszkodzić

Przed demontażem należy wykonać dokładną inwentaryzację i szablon. Kroksztyny będą stanowiły wzornik do wykonania pozostałych brakujących kroksztynów.

Krokstyny zostaną wykonane ze styropianu z powłoką akrylowo- cementową imitującą kamień naturalny. Jako wzorniki zostaną wykorzystane dwa istniejące niepełne krokstyny, które zostaną zdemontowane pod płytą balkonową na pierwszym piętrze po lewej stronie ściany frontowej oraz na drugim piętrze pod balkonem usytuowanym po prawej stronie ściany frontowej.

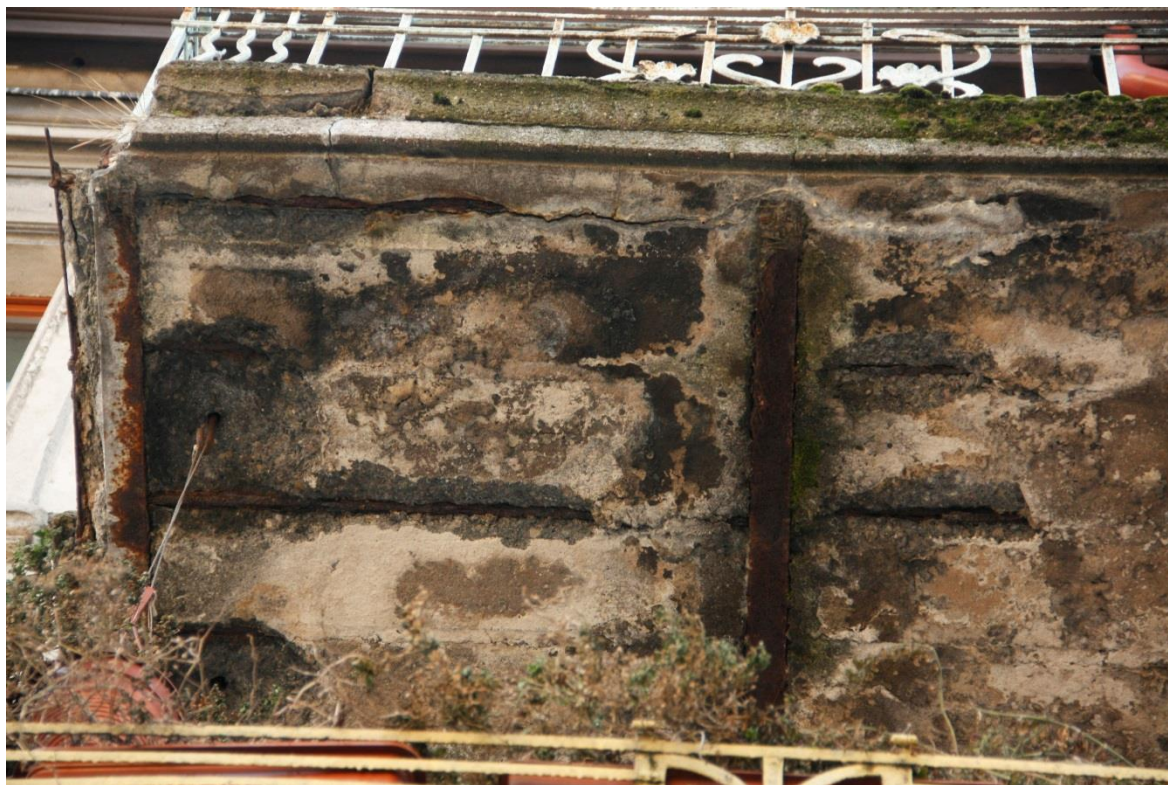
spękana płyta balkonowa, skorodowane zbrojenie i belki stalowe balkonów

Istniejącą konstrukcję balkonu należy rozebrać ,a w jej miejsce wykonać nową konstrukcję

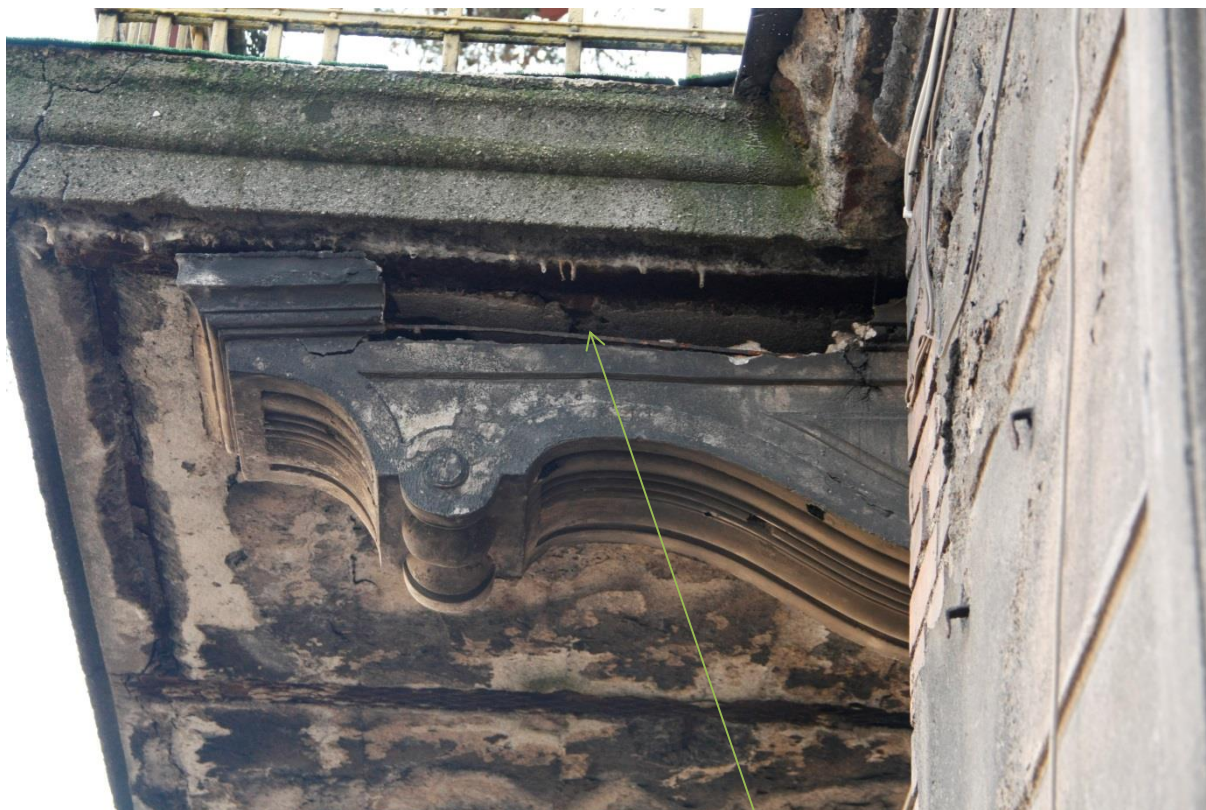
Balustrada – balustrada stalowa kuta w stanie technicznym średnim. Wymagana konserwacji i odtworzenie drobnych ubytków balustrady. Brak obróbek blacharskich oraz izolacji przeciwwilgociowej. Ozdobne kroksztyny po płytą balkonową zachowane w części pod dwoma balkonami. Kroksztyny uszkodzone z ubytkami. Jednak z dwóch kroksztynów będzie można odtworzyć kroksztyn w całości. Na każdym zachowanym (z dwóch kroksztynów) elemencie występują ubytki z różnych stron. Ubytki nie pokrywają się. Daje to możliwość wykonania kompletnej formy i odtworzenie pierwotnych elementów.

ozdobny kroksztyn ze znacznymi ubytkami
