Ekspertyzę wykonano na podstawie zlecenia Wspólnoty Mieszkaniowej przy
ul. Daszyńskiego 10 w Wałbrzychu

Celem opracowania jest ocena stanu technicznego stropów piwnic w budynku przy ul. Daszyńskiego 10 w Wałbrzychu oraz podanie sposobu wzmocnienia skorodowanych belek stalowych stropów .

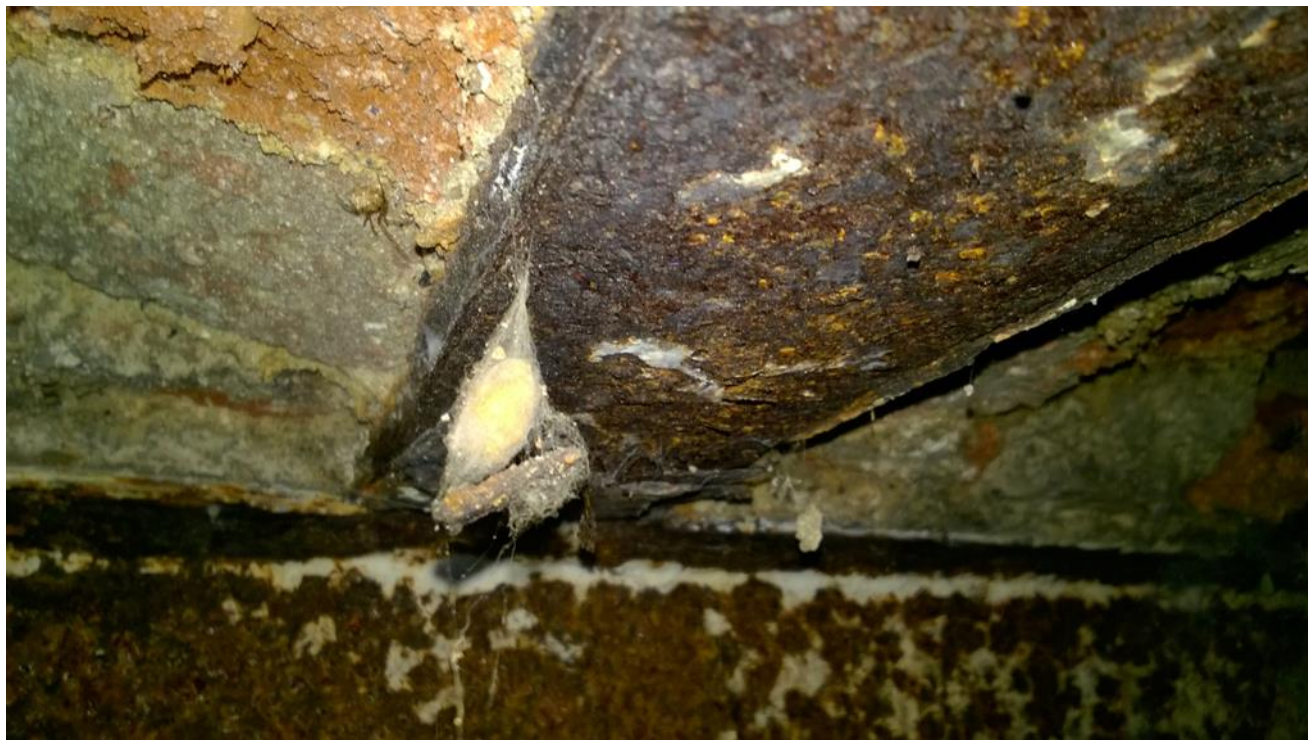
rozwarstwiająca korozja dolnej półki belki stropowej w pomieszczeniu piwnicznym nr 8

Silnie skorodowana belka stropowa. Znaczne zawilgocenie piwnic doprowadziło do korozji wgłębnej. Taki rodzaj korozji powoduje całkowite zniszczenie elementu belki.

W przypadku wzmocnienia istniejących belek stropowych w piwnicy budynku ul. Daszyńskiego 10 należy pod „zniszczoną” belkę stropową „podłożyć” stalową belkę dwuteownikową typu HEB100 w pomieszczeniach piwnicznych nr 5; 6; 7; nr 10 oraz HEB 120 w pomieszczeniach piwnicznych nr 4 i nr 8 wsparte na elementach podporowych.

Belki stropowe - przed zamontowaniem belek (podpierających) stropowych HEB oraz elementów podporowych należy usunąć skorodowane i rozwarstwione elementy belek istniejących. Tak oczyszczoną konstrukcję belek zabezpieczyć antykorozyjnie powłokami malarskimi wielowarstwowymi. Kolejnym etapem jest montaż belek HEB i elementów podporowych. Przed montażem elementów podporowych belki HEB „podłożyć wzdłużnie” pod uszkodzone istniejące belki stropowe i podeprzeć stemplami. Po wykonaniu kotew chemicznych (utwardzeniu kotwy) podparcie belek HEB zdemontować. Ewentualne szczeliny powstałe między istniejącymi belkami stropowymi a belkami HEB szczelnie klinować blachą stalową. Całość konstrukcji zabezpieczyć antykorozyjnie. Montaż elementów podporowych należy rozpocząć po przełożeniu instalacji telekomunikacyjnej oraz rur stalowych.

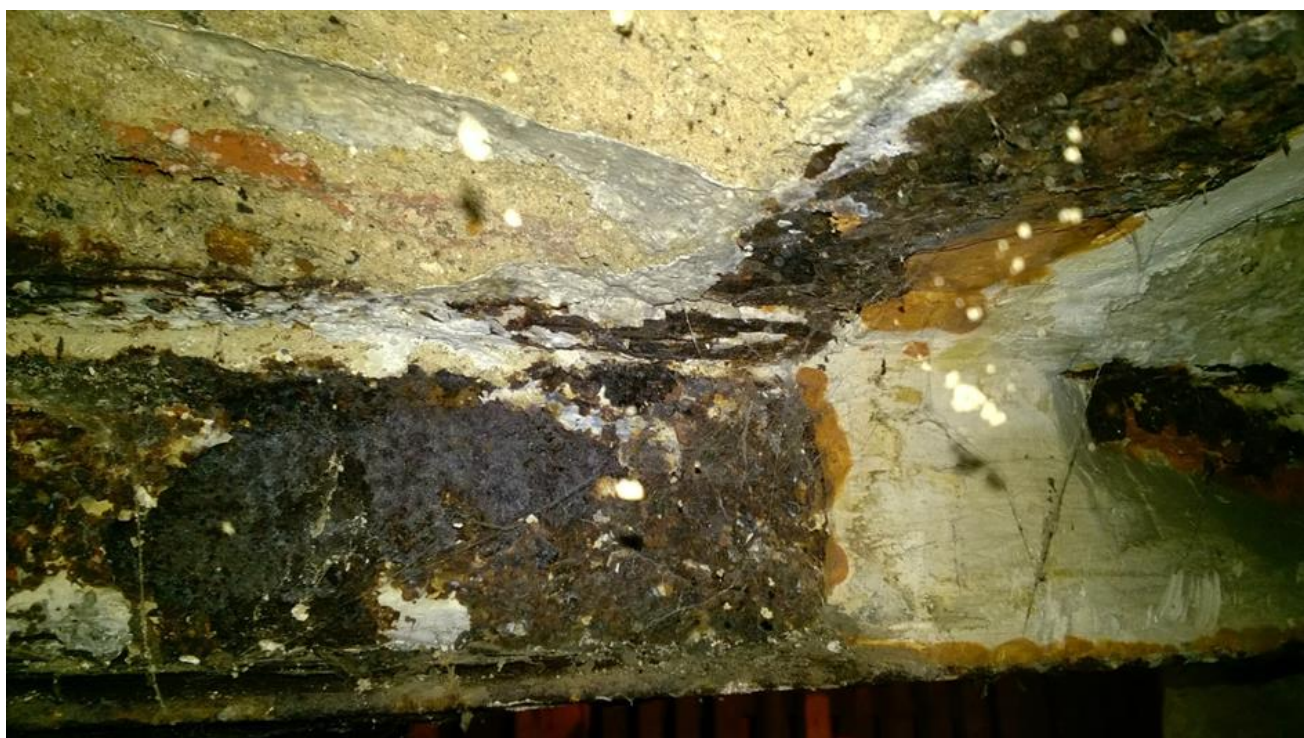
Fotografia powyżej to belka w której wymagane jest wzmocnienie. Na fotografii widoczna głęboka penetracja korozji. Belka w pomieszczeniu nr 8 nad otworem drzwiowym.

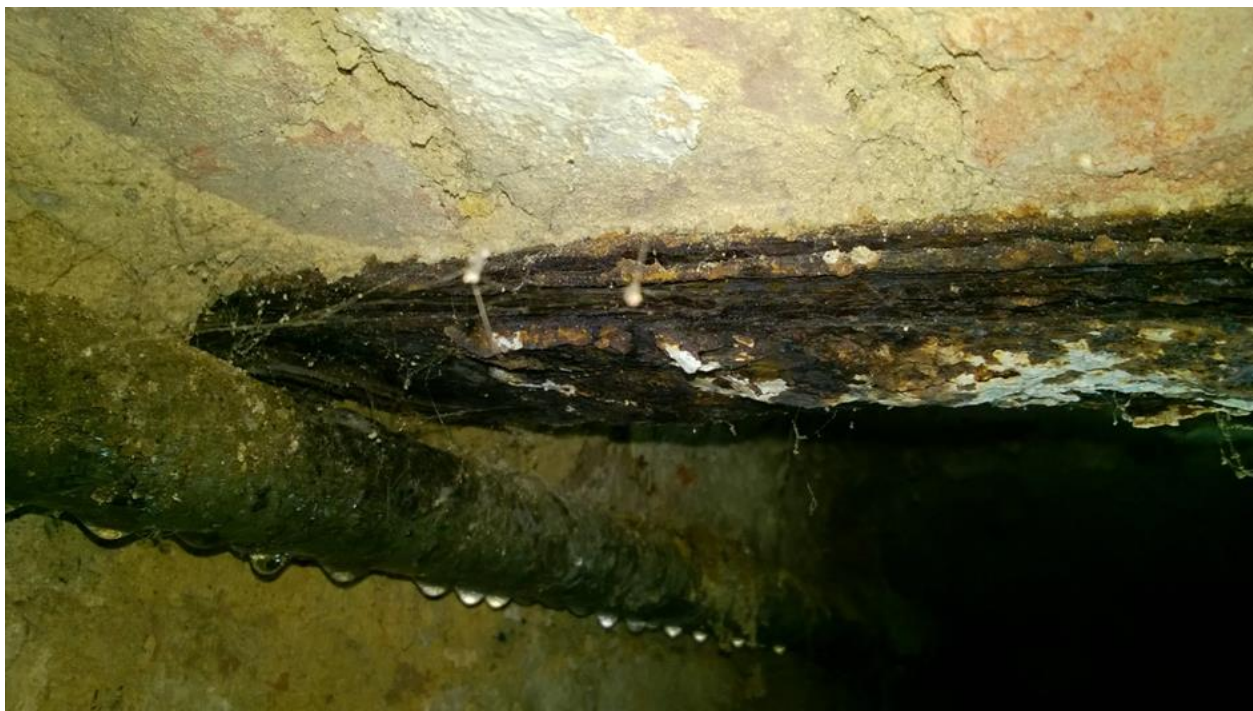
widoczne uszkodzenie belki w pomieszczeniu piwnicznym nr 5

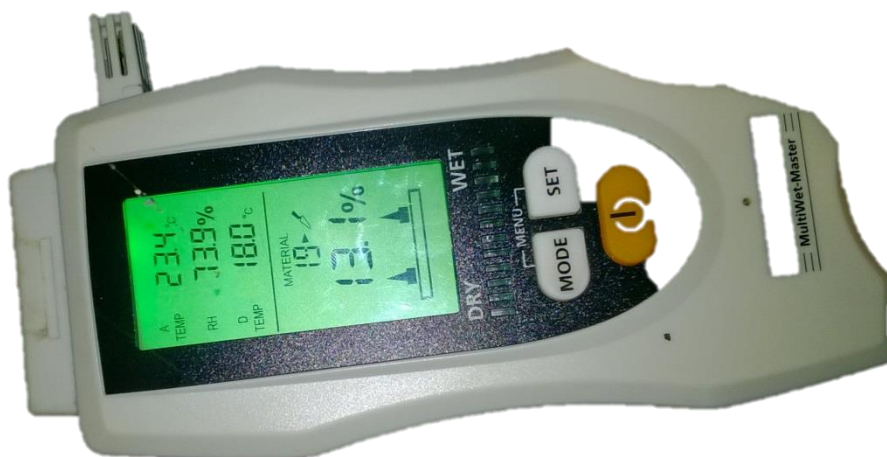
Pomierzono zawilgocenie ścian w pomieszczeniu piwnicznym. Metoda polegała na pomiarzeniu zawilgocenia wilgotnościomierzem. Zastosowano wilgotnościomierz LaserLiner MultiWet-Master. Pomiar ściany (W1) przy posadzce pomieszczenie nr 10 (20cm nad posadzką) wykazał zawilgocenie od 10,5% do 17,2%. Pomiar na ścianie (W1) 100cm nad posadzką od 12,5% do 18,8%. Wilgotność względna w piwnicy 73,9%, temperatura powietrza 23,4⁰C, temperatura punktu rosy 18,0⁰C.

pomiar zawilgocenia w punkcie pomiarowym W1

Z pomiarów zawilgocenia murów piwnicznych w budynku przy ul. Daszyńskiego 10 w Wałbrzychu wynika, że mury piwniczne są mokre. Wilgoć destrukcyjnie wpłynęła na stalową konstrukcję stropu płytowego. Przed wzmocnieniem belek stropowych stalowych lub w niedalekiej przyszłości po pracach remontowych należy wykonać zabezpieczenie przeciwwilgociowe przedmiotowego budynku.

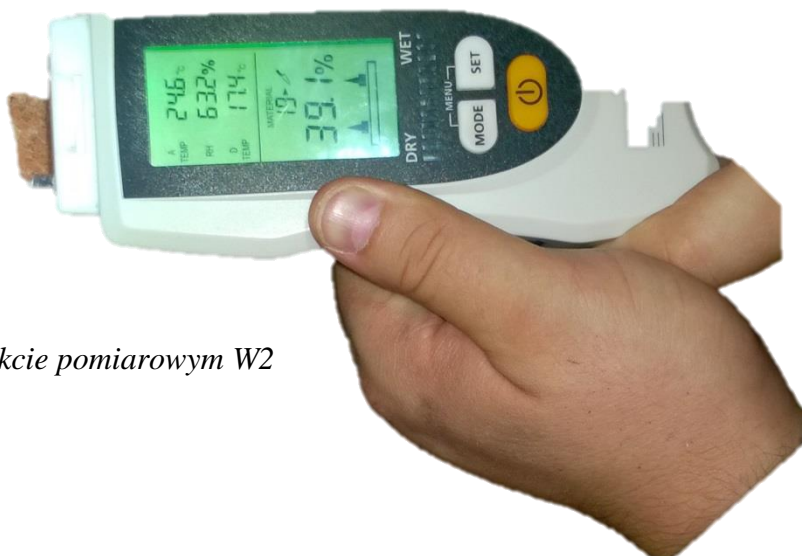
Pomiar ściany (W2) przy posadzce pomieszczenie nr 5 (20cm nad posadzką) wykazał zawilgocenie od 14,7% do 39,1%. Pomiar na ścianie (W2) 100cm nad posadzką od 18,8% do 35,5%. Wilgotność względna w tym pomieszczeniu piwnicy 63,2%, temperatura powietrza 24,6⁰C, temperatura punktu rosy 17,4⁰C.

pomiar zawilgocenia w punkcie pomiarowym W2
