Ekspertyzę wykonano na podstawie zlecenia Wspólnoty Mieszkaniowej przy  
Pl. Sucharskiego 6A w Wałbrzychu

Celem opracowania jest ocena stanu technicznego stropów piwnic w budynku przy  
pl. Sucharskiego 6A w Wałbrzychu oraz podanie sposobu wzmocnienia skorodowanych belek  
stalowych stropów .

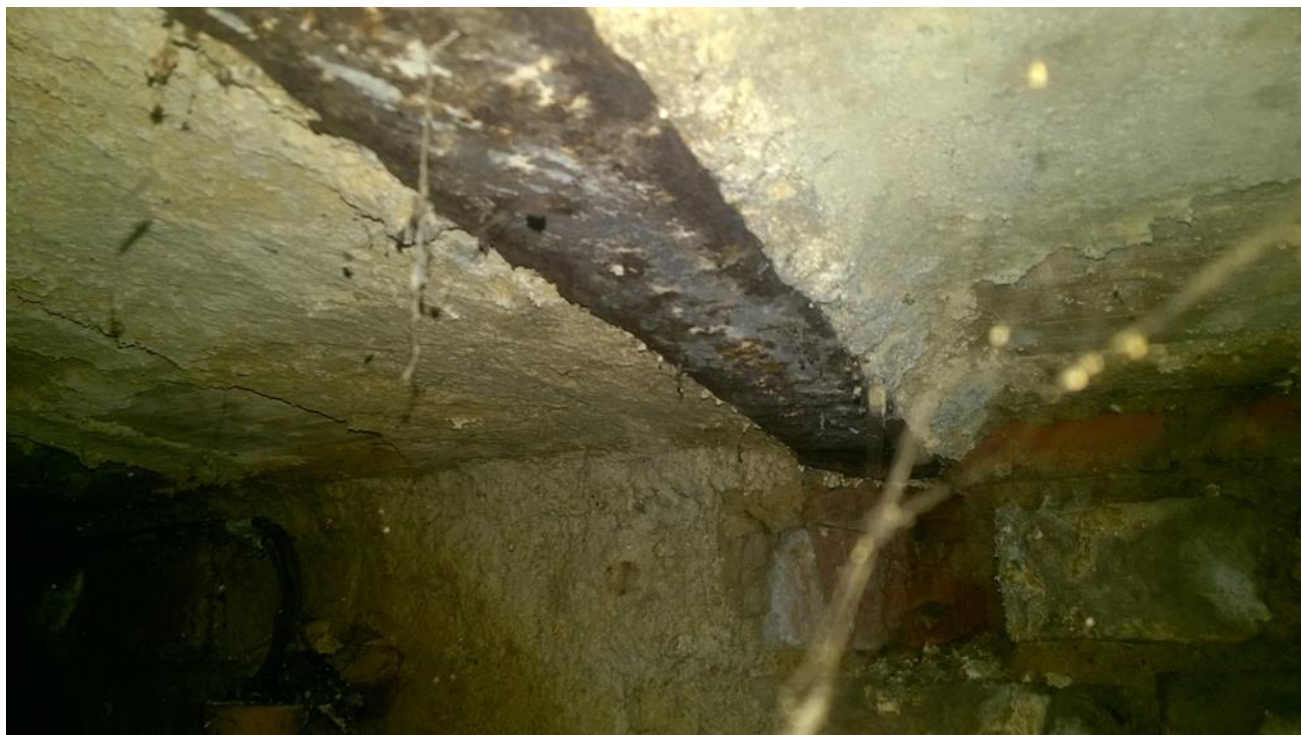
*wykute podparcie pod belka stropową*

Silnie skorodowana belka stropowa. Znaczne zawilgocenie piwnic doprowadziło do korozji wgłębnej. Taki rodzaj korozji powoduje całkowite zniszczenie elementu belki.

W przypadku wzmocnienia istniejących belek stropowych w piwnicy budynku pl. Sucharskiego 6A należy pod „zniszczoną” belkę stropową „podłożyć” stalową belkę dwuteownikową typu HEB100 w pomieszczeniach piwnicznych nr 2; 3; 4;

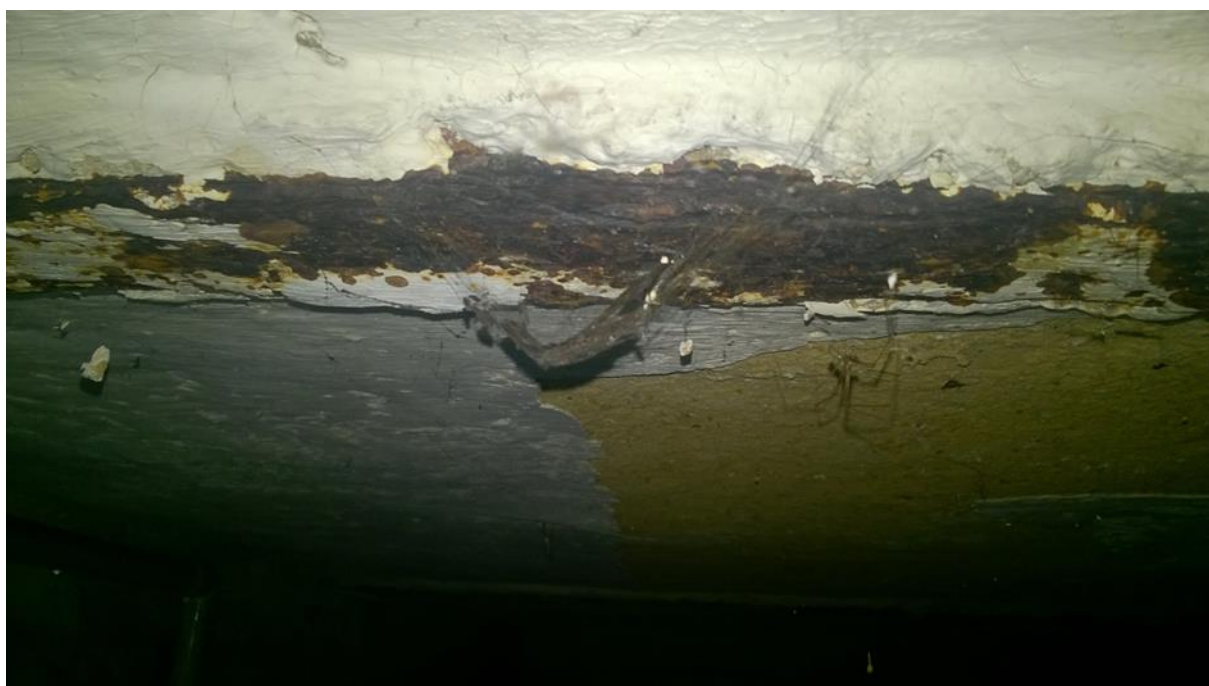
Fotografia powyżej to belka w której wymagane jest wzmocnienie. Na fotografii widoczna głęboka penetracja korozji. Belka w pomieszczeniu nr 3 przy otworze drzwiowym.

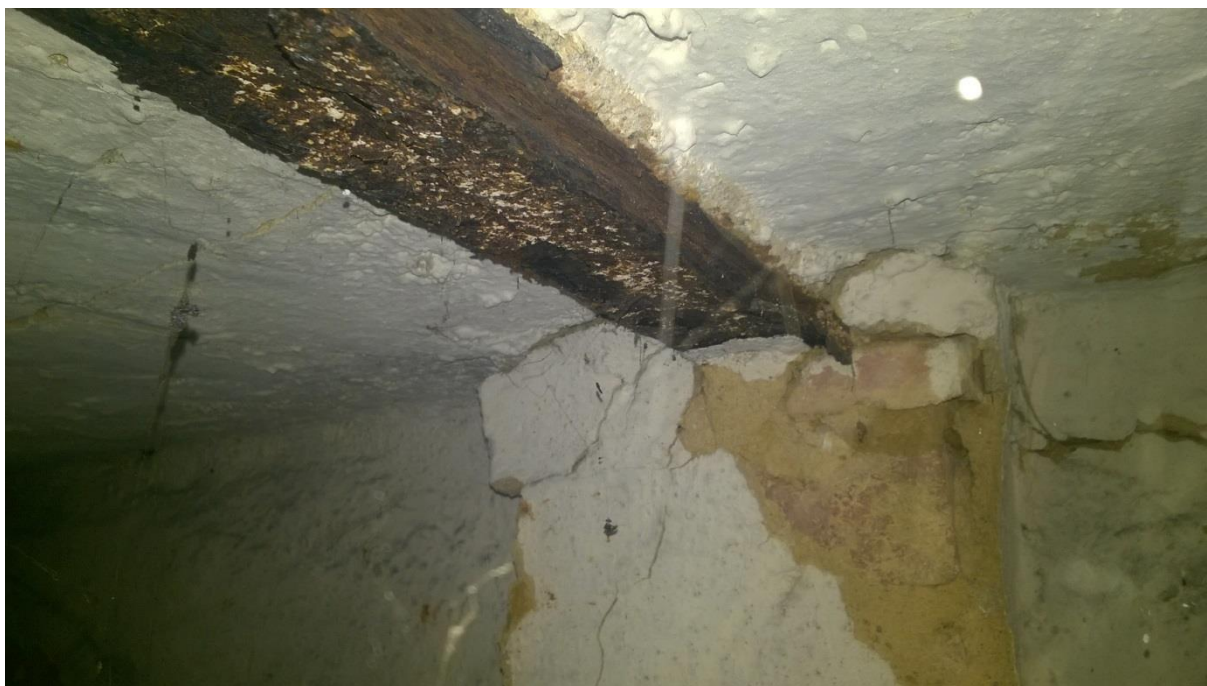
*widoczne uszkodzenie belki w pomieszczeniu piwnicznym nr 2 uszkodzony filar pod belką*

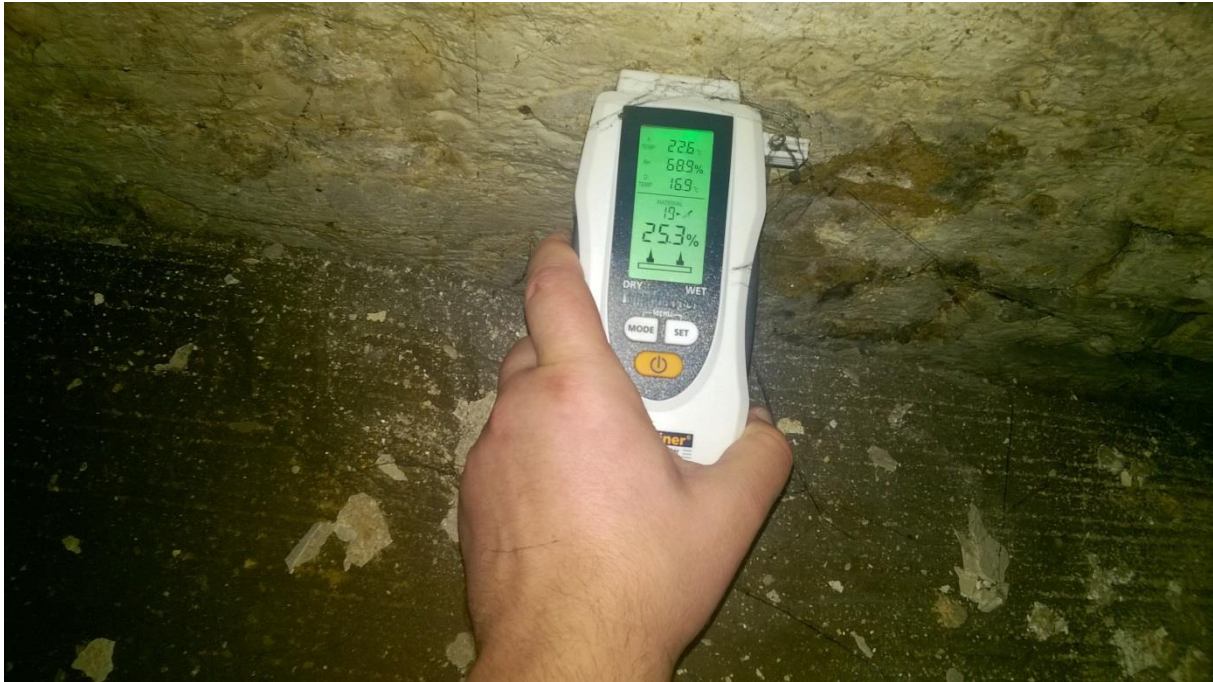
Pomierzono zawilgocenie ścian w pomieszczeniu piwnicznym. Metoda polegała na pomiarzeniu zawilgocenia wilgotnościomierzem. Zastosowano wilgotnościomierz LaserLiner MultiWet-Master. Pomiar ściany (W1) przy posadzce pomieszczenie nr 10 (20cm nad posadzką) wykazał zawilgocenie od 10,5% do 25,5%. Pomiar na ścianie (W1) 100cm nad posadzką od 22,1% do 25,8%. Wilgotność względna w piwnicy 68,9%, temperatura powietrza 22,6°C, temperatura punktu rosy 16,9°C.

*pomiar zawilgocenia w punkcie pomiarowym W1*

Z pomiarów zawilgocenia murów piwnicznych w budynku przy pl. Sucharskiego 6A w Wałbrzychu wynika, że mury piwniczne są mokre. Wilgoć destrukcyjnie wpłynęła na stalową konstrukcję stropu płytowego. Przed wzmocnieniem belek stropowych stalowych lub w niedalekiej przyszłości po pracach remontowych należy wykonać zabezpieczenie przeciwwilgociowe przedmiotowego budynku.
