Rzut lokalu mieszkalnego nr 4.  
-inwentaryzacja stanu istniejącego.

<b>Biuro projektowo-usługowe</b> <b>" W P R O J E K T "</b> <b>Łukasz Władka</b>			
Projektant	TADEUSZ KUKUŁA	nr upr	AUF-2/119/81
Obiekt	Budynek mieszkalny wielorodzinny		skala
Lokalizacja	ul.Polna 2/4 ; ul.;58-300 Wałbrzych		1 : 50
Inwestor	MZB w Wałbrzychu ; ul.Gen.Andersa 48 ; 58-305 Wałbrzych		rys. nr 2
			egz. nr

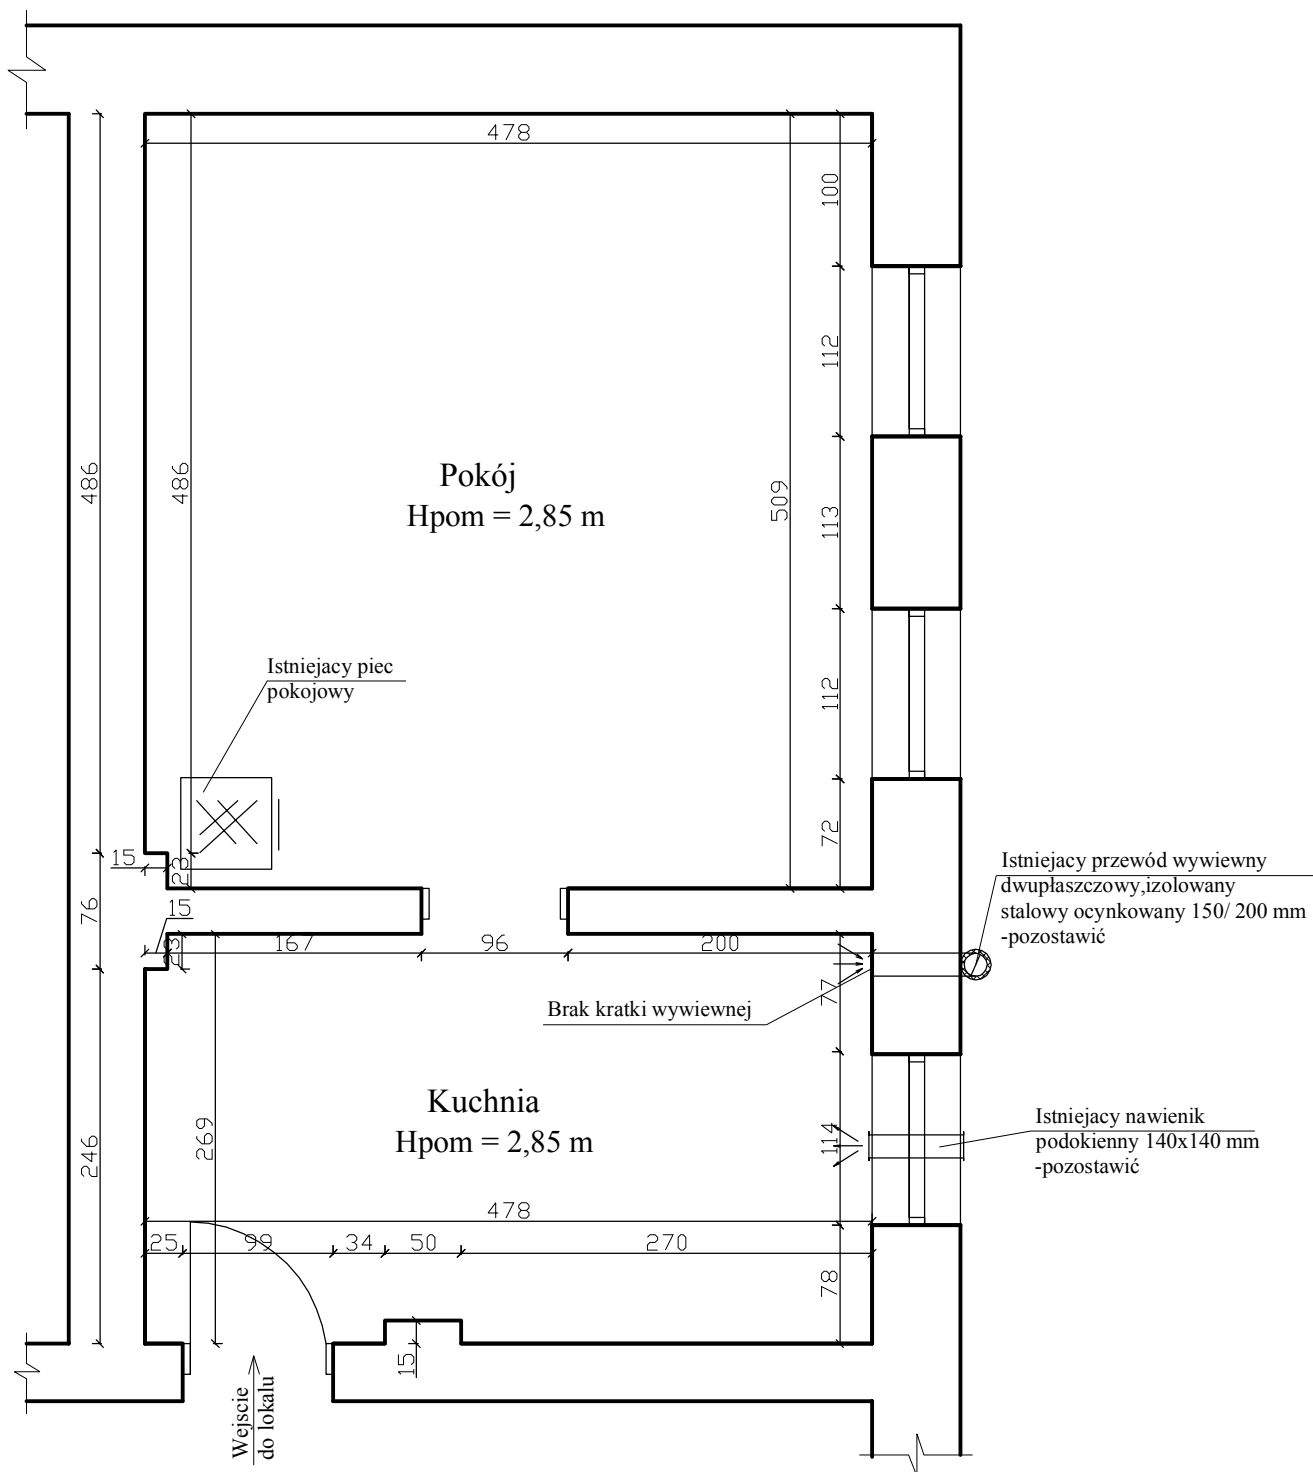
- Istnieje prawidłowa wentylacja wywiewna kuchni .
- Istnieje prawidłowa wentylacja nawiewna do kuchni.
- Brak nawiewników w pokoju .
- W lokalu okna PCV.
