| temat: | Remont - naprawa spękań ścian i posadowienia słupów wykusza] | | |
| adres: | ul. Kazury 4, 58-301 Wałbrzych | | |
| Wzmocnienie ścian wykusza | | skala 1:100 | NR RYS. |

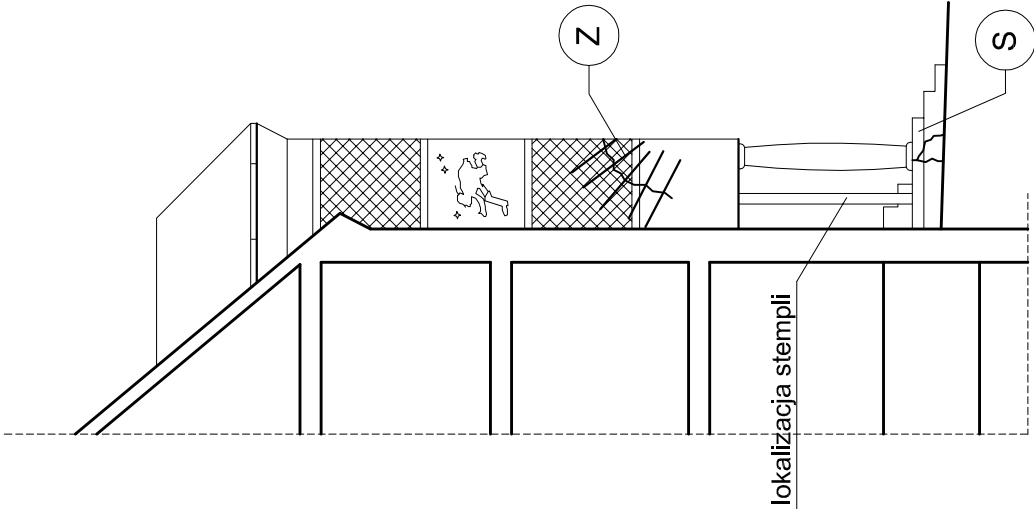
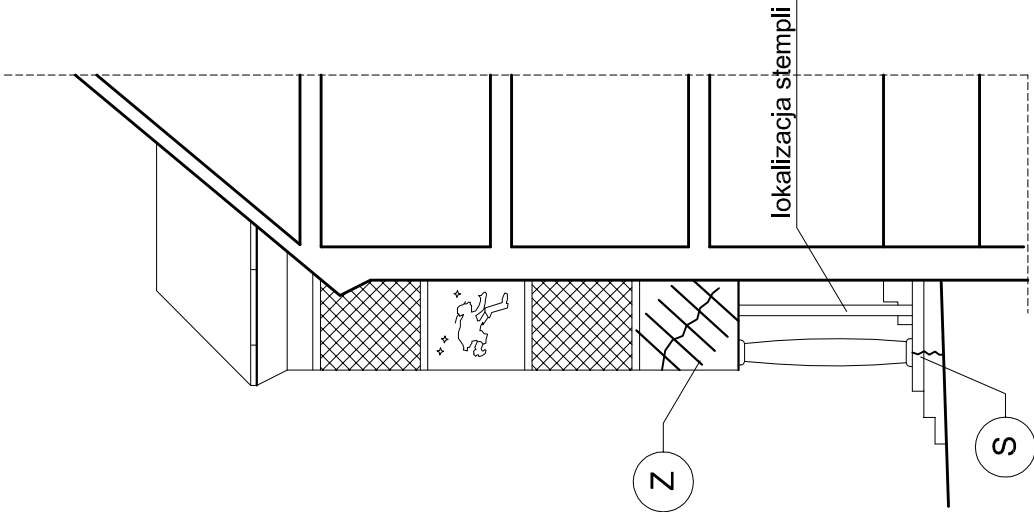
ELEWACJA BOCZNA  
WYKUSZA

~~~~~ Lokalizacja zarysowań i pęknięć ścian

Ⓩ Wykonać zbrojenie spoin prętmi śr. 4,5 mm w co trzeciej spoinie

W przypadku stwierdzenia pękniętych cegieł naprawę wykonać poprzez ich przemurowanie
