Celem opracowania jest ocena stanu technicznego płyt balkonowych na ścianie frontowej w budynku przy ul. Niepodległości 46 w Wałbrzychu oraz podanie sposobu wykonania remontu przedmiotowego stropu.

Rozpatrywane balkony znajduje się na pierwszym oraz drugim piętrze budynku, na elewacji frontowej.

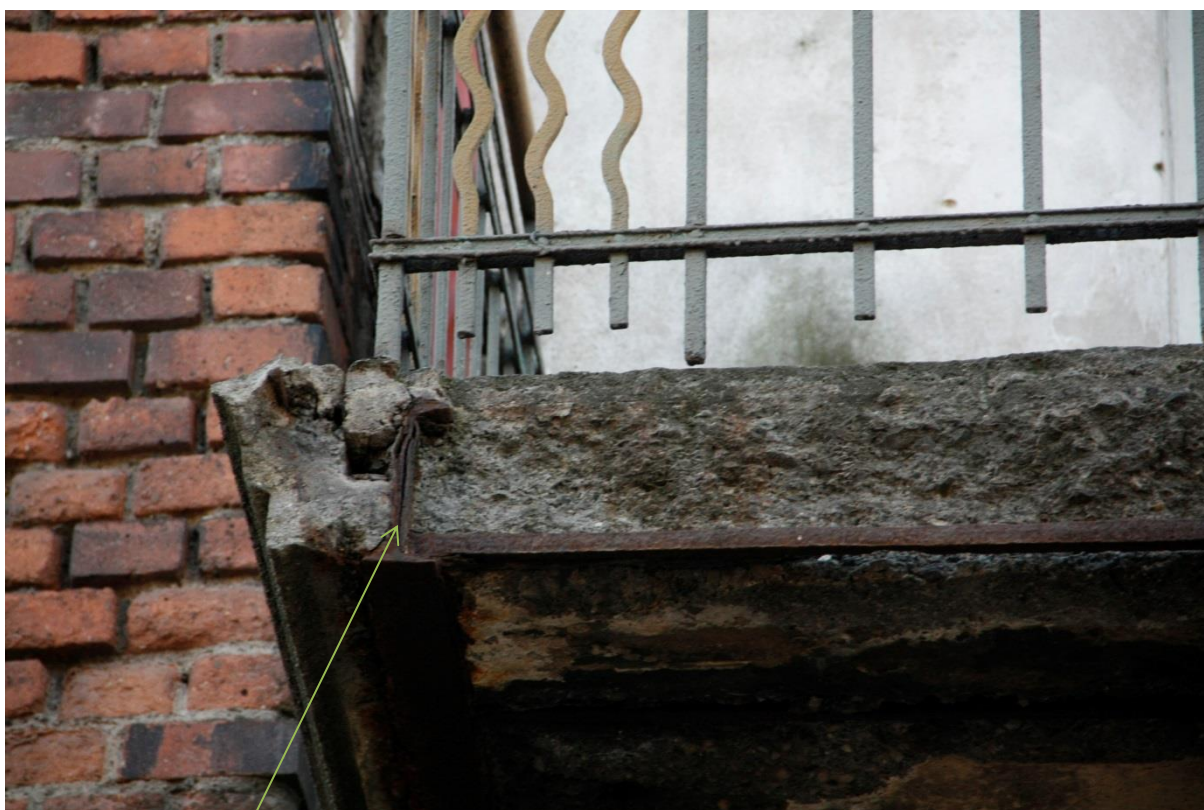
Belki wspornikowe stalowe - ostateczną ocenę belek stalowych będzie można dokonać po pełnym odkuciu całej płyty Skorodowanie belek powyżej 20 % kwalifikuje belki stalowe do wymiany . Od krawędzi zewnętrznej płyty żelbetowej stalowe belki skorodowane i rozwarstwione zarówno środki jak i stopki.

skorodowane i rozwarstwione środki belek stalowych

Na zdjęciu powyżej widoczny brak izolacji przeciwwilgociowej poziomej oraz brak obróbek blacharskich. Taka technologia wykonania płyty balkonowej skutkowałą długotrwałą penetracją wilgoci w betonie. Wilgoć powodowała korozję stalowych belek wspornikowych balkonów. Płyta betonowa spękana zbrojenie płyty skorodowane.

Należy wymienić płyty żelbetowe oraz skorodowane belki płyt balkonowych.

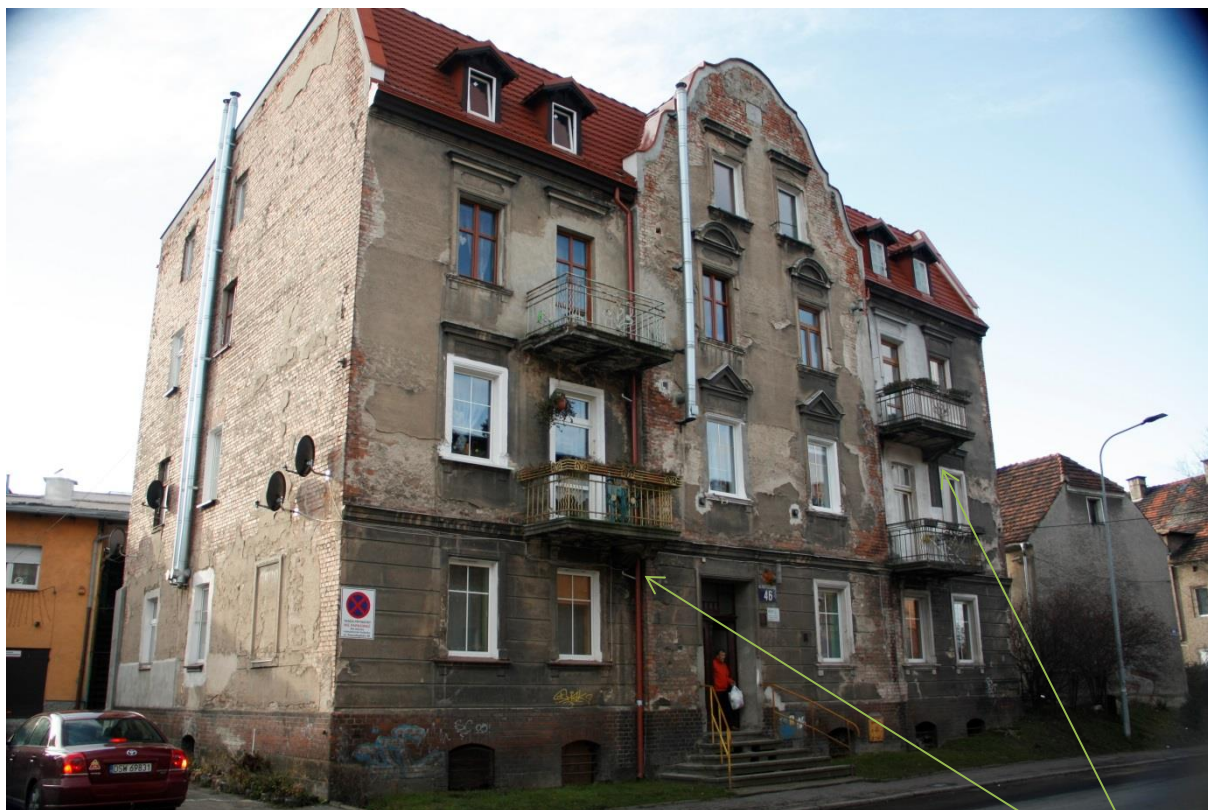
Balustrada – balustrada stalowa kuta w stanie technicznym średnim. Wymagana konserwacji i odtworzenie drobnych ubytków balustrady. Brak obróbek blacharskich oraz izolacji przeciwwilgociowej. Ozdobne kroksztyny po płytę balkonową zachowane w części pod dwoma balkonami. Kroksztyny uszkodzone z ubytkami. Jednak z dwóch kroksztynów będzie można odtworzyć kroksztyn w całości. Na każdym zachowanym (z dwóch kroksztynów) elemencie występują ubytki z różnych stron. Ubytki nie pokrywają się. Daje to możliwość wykonania kompletnej formy i odtworzenie pierwotnych elementów.

widoczne dwa z ośmiu zachowanych ozdobnych kroksztynów pod płytą balkonową

Kroksztyny zostaną wykonane ze styropianu z powłoką akrylowo- cementową imitującą kamień naturalny. Jako wzorniki zostaną wykorzystane dwa istniejące niepełne kroksztyny,

Przed przystąpieniem do remontu w pierwszej kolejności należy zdemontować ozdobne elementy wsporników. Kroksztyny należy starannie zdemontować, by ich nie uszkodzić. Przed demontażem należy wykonać dokładną inwentaryzację i szablon a po demontażu formy.

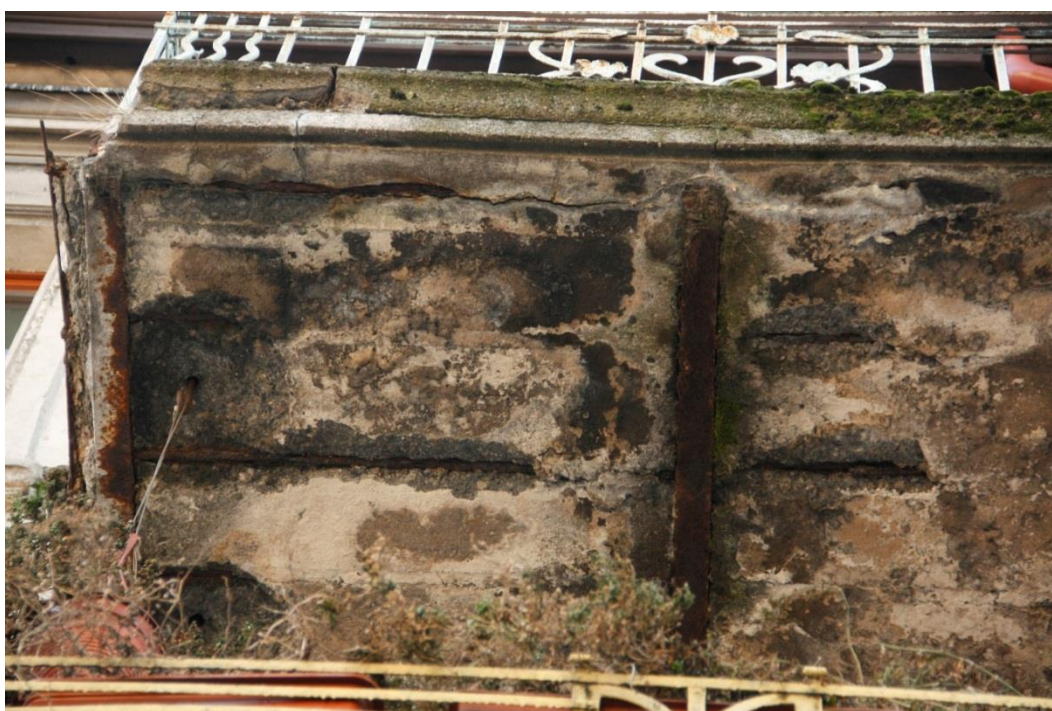
Wszystkie elementy balkonów, z wyjątkiem balustrad, uległy dużemu zniszczeniu. Wymienione uszkodzenia balkonu wynikają z niszczącego działania czynników atmosferycznych występujących podczas długotrwałego okresu użytkowania balkonu. Brak obróbek blacharskich oraz izolacji przeciwwilgociowej płyty balkonowej spowodowały zawilgocenie i korozję płyty balkonowej i stalowych elementów konstrukcji.

spękana płyta balkonowa, skorodowane zbrojenie i belki stalowe balkonów

Przyczyną korozji stalowych belek wspornikowych balkonów jest brak izolacji poziomej przeciwwilgociowej płyt żelbetonowych balkonowych. Brak tej izolacji doprowadził również do skorodowania zbrojenia płyty.

Istniejącą konstrukcję balkonu należy rozebrać, a w jej miejsce wykonać nową konstrukcję

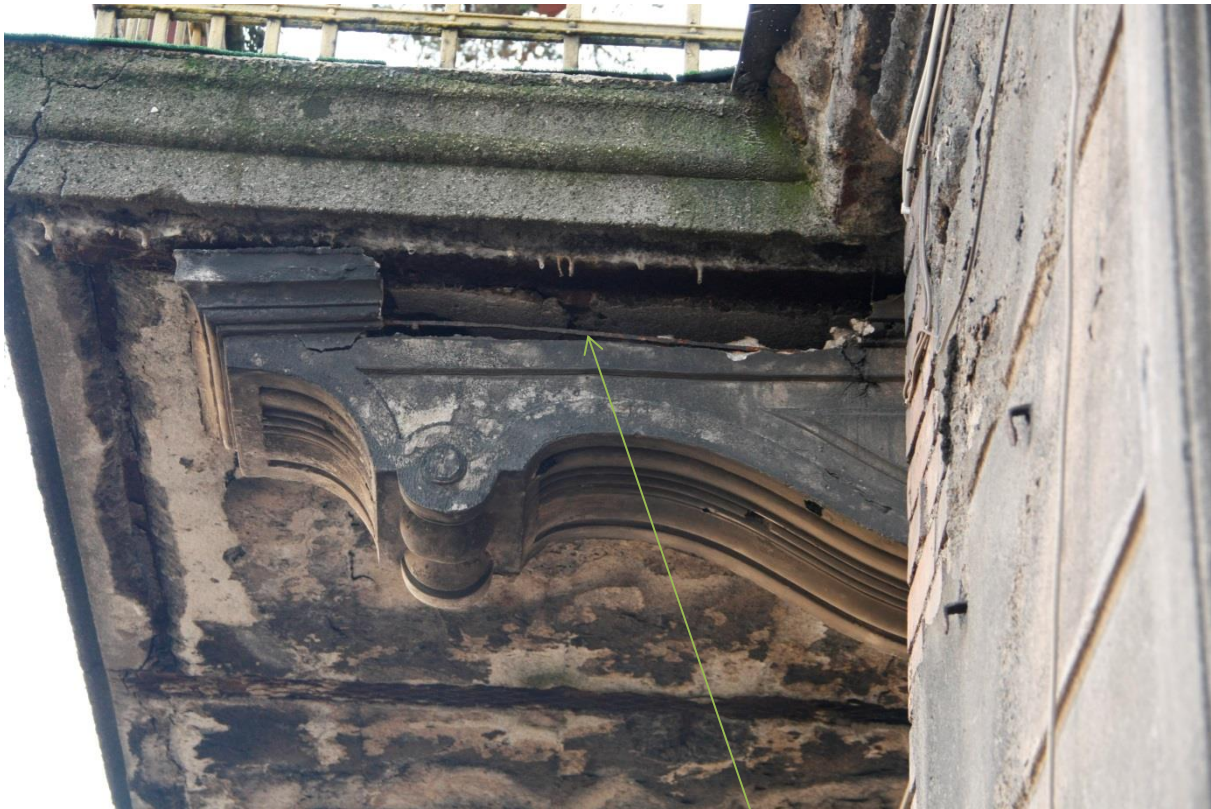
ozdobny kroksztyn ze znacznymi ubytkami

Kroksztyny istniejące (dwie sztuki) – należy starannie demontować aby ich nie uszkodzić
Przed demontażem należy wykonać dokładną inwentaryzację i szablon. Kroksztyny będą stanowiły wzornik do wykonania pozostałych brakujących kroksztynów.
