## **II. EKSPERTYZA TECHNICZNA BUDYNKU**

Celem opracowania jest wykonanie ekspertyzy stanu technicznego stropów nad piwnicą budynku zlokalizowanego przy ul. Zachodniej 8 w Wałbrzychu, a w szczególności:

## II. D OPIS STANU ZUŻYCIA I ZNISZCZENIA STROPÓW NAD PIWNICĄ WRAZ Z NADPROŻAMI

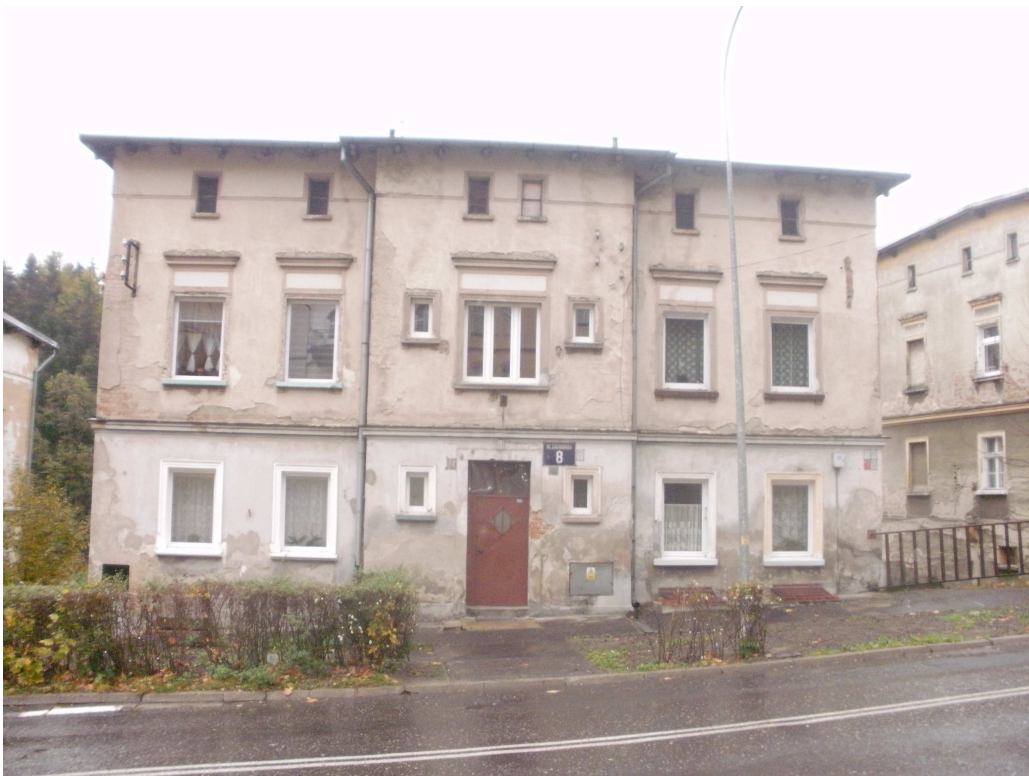
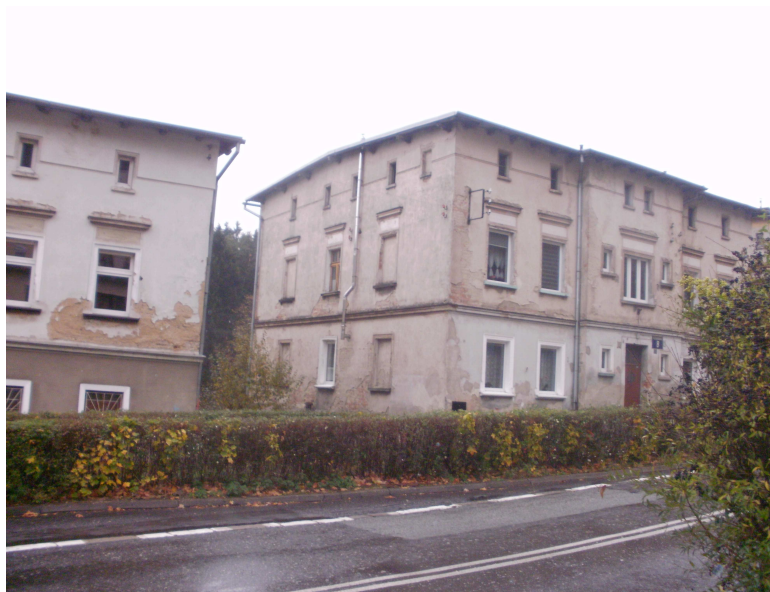
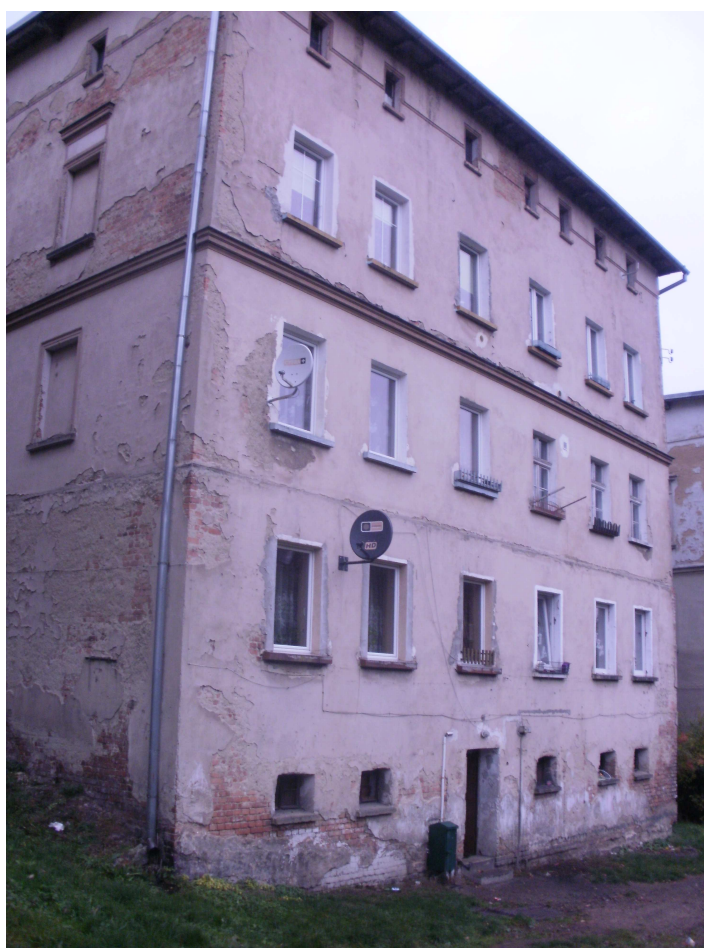
Budynek 5 - kondygnacyjny: piwnica – poziom 1, piwnica – poziom 2, parter, 1 piętro oraz poddasze. W piwnicach poziomu pierwszego zlokalizowane są komórki lokatorskie. W piwnicach poziomu drugiego zlokalizowane są piwnice lokatorskie oraz dwa lokale mieszkalne. Na parterze i 1-szym piętrze znajdują się lokale mieszkalne, a na poddaszu strych ogólnodostępny. Budynek został zobrazowany na zdjęciach poniżej

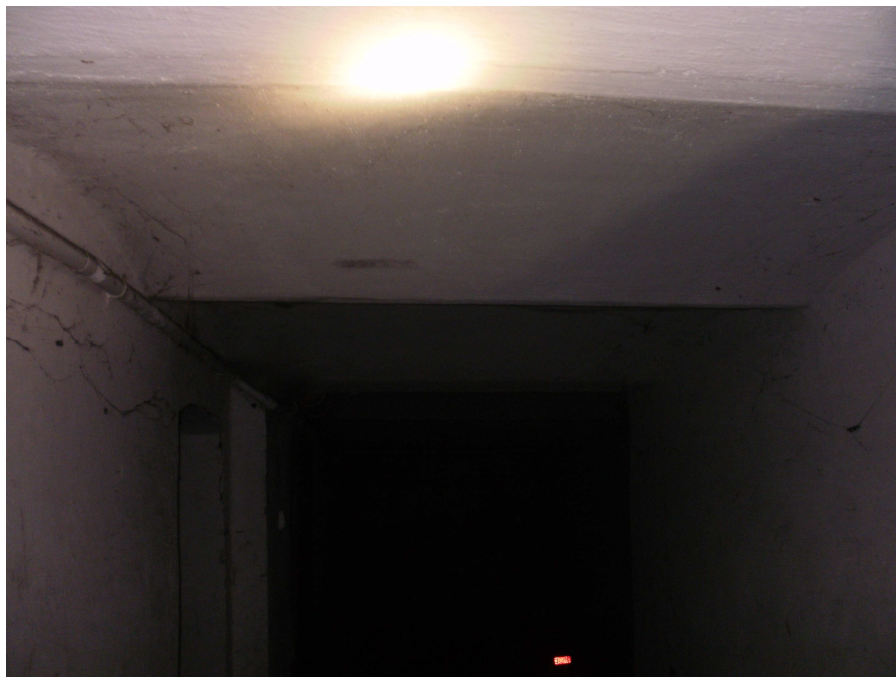
Cegły stanowiące element nośny stropu pomiędzy belkami stalowymi w większości są zabezpieczone poprzez tynkowanie utrzymane w dobrym stanie. W części pomiędzy belką nr 16 a ścianą nośną tynk zmurszały, zawilgocony. Ogólny stan dobry.

Zdjęcie nr 1 – widok stropu nad pomieszczeniem nr 001

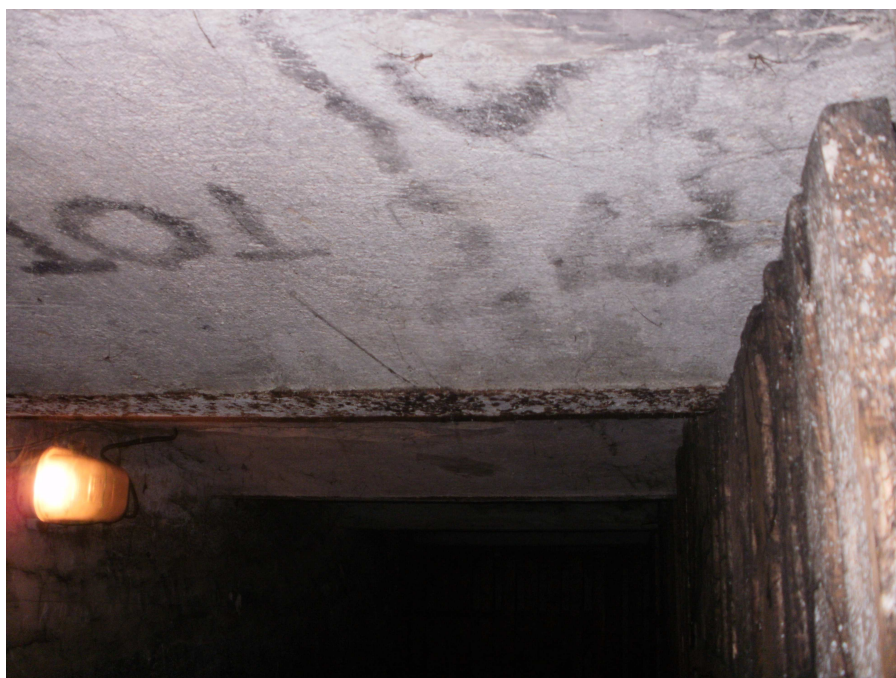
Cegły stanowiące element nośny stropu pomiędzy belkami stalowymi wykazują nieznaczne ubytki w otynkowaniu. Stan średni.

Zdjęcie nr 2 – widok stropu nad pomieszczeniem nr 003

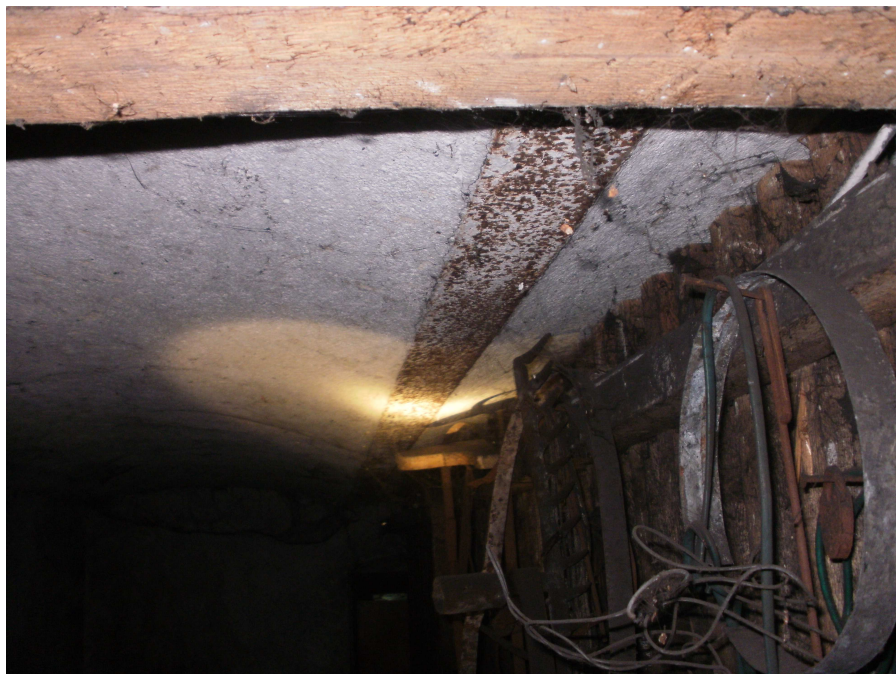
Belka wykonana została jako I 220 o długości w świetle ścian 487 cm (długość całkowita ok. 530 cm). Stanowi element stropu nad pomieszczeniem nr 003 - 005. Wykazuje niewielkie skorodowanie stopki. Stan średni.

Zdjęcie nr 3 – belka nr 4

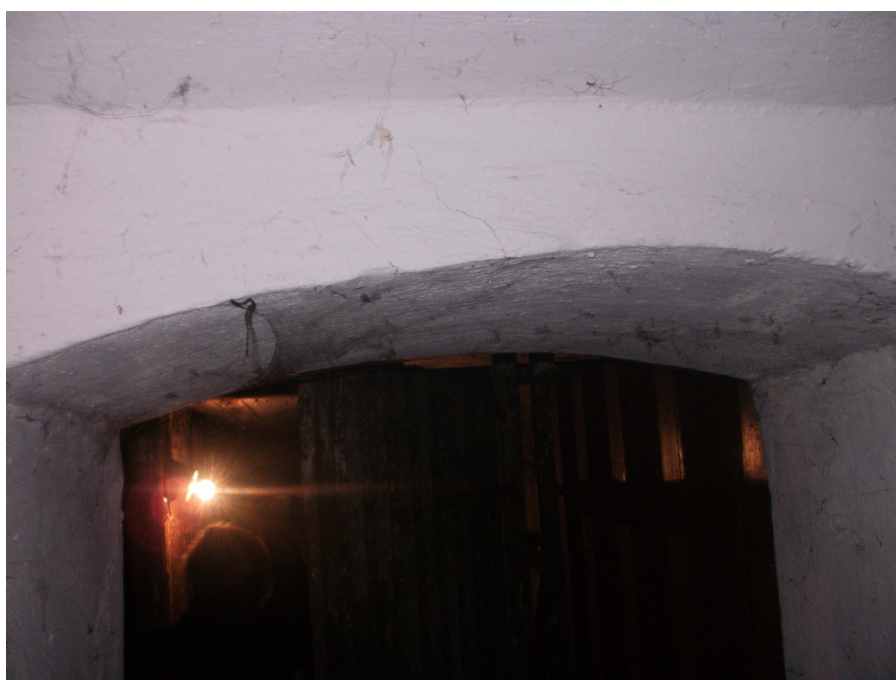
Nadproże wykonane jako ceglane, w łuku. Stanowi element stropu nad pomieszczeniem nr 001 - 003. Szerokość w świetle wynosi 90 cm. Widoczne niewielkie ubytki w tynkowaniu. Stan średni.

Zdjęcie nr 4 – nadproże nr 8

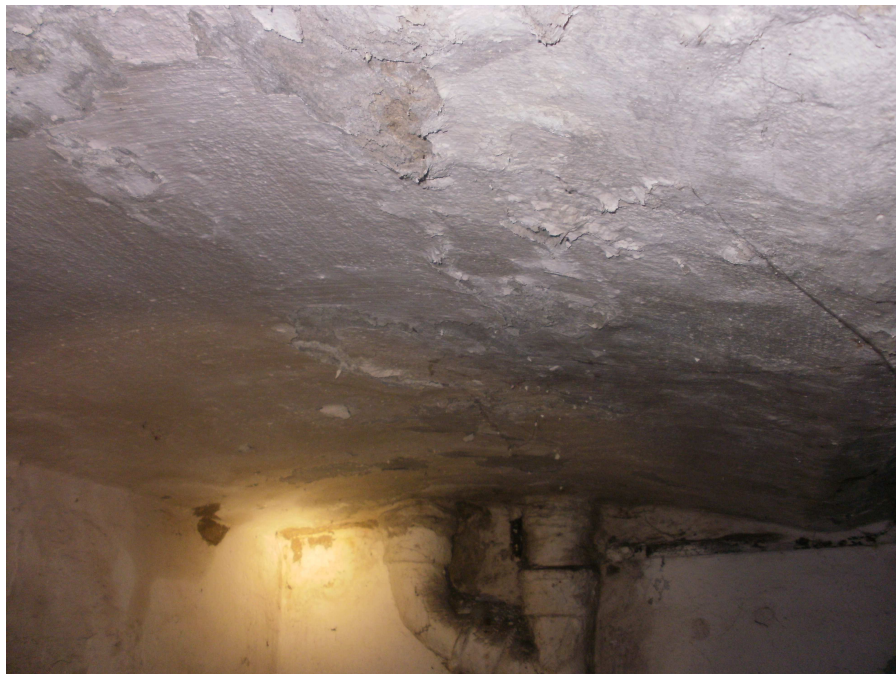
Zdjęcie nr 5 – strop nad pomieszczeniem nr 001 przy belce nr 16

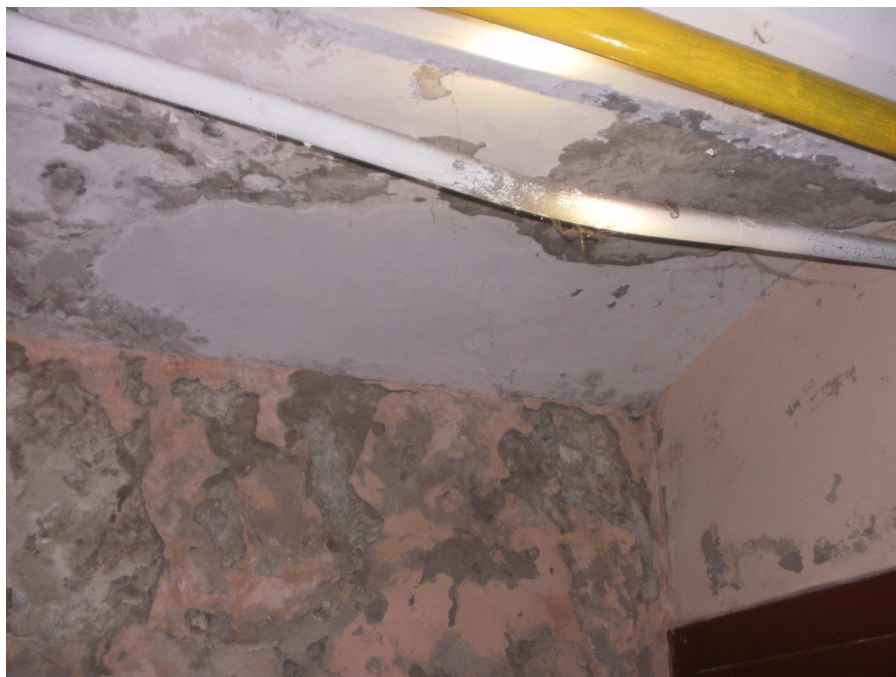
Płyty żelbetowe stanowiące element nośny stropu pomiędzy belkami stalowymi w większości są zabezpieczone poprzez tynkowanie utrzymane w dobrym stanie. W części pomiędzy belką nr 29 a ścianą nośną tynk zmurszały, zawilgocony. Ogólny stan średni.

Zdjęcie nr 6 – widok stropu nad pomieszczeniem nr 01 przy belce nr 29

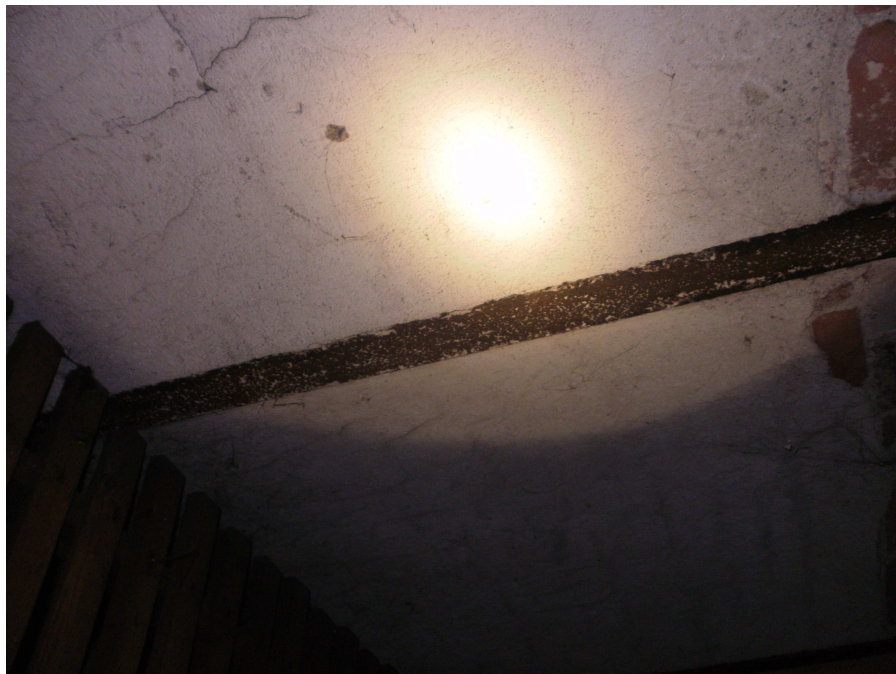
Belka wykonana została jako I 220 o długości w świetle ścian 416 cm (długość całkowita ok. 460 cm). Stanowi element stropu nad pomieszczeniem nr 02 - 05. Belka wykazuje niewielkie skorodowanie stopki. Stan średni.

Zdjęcie nr 7 – belka nr 24

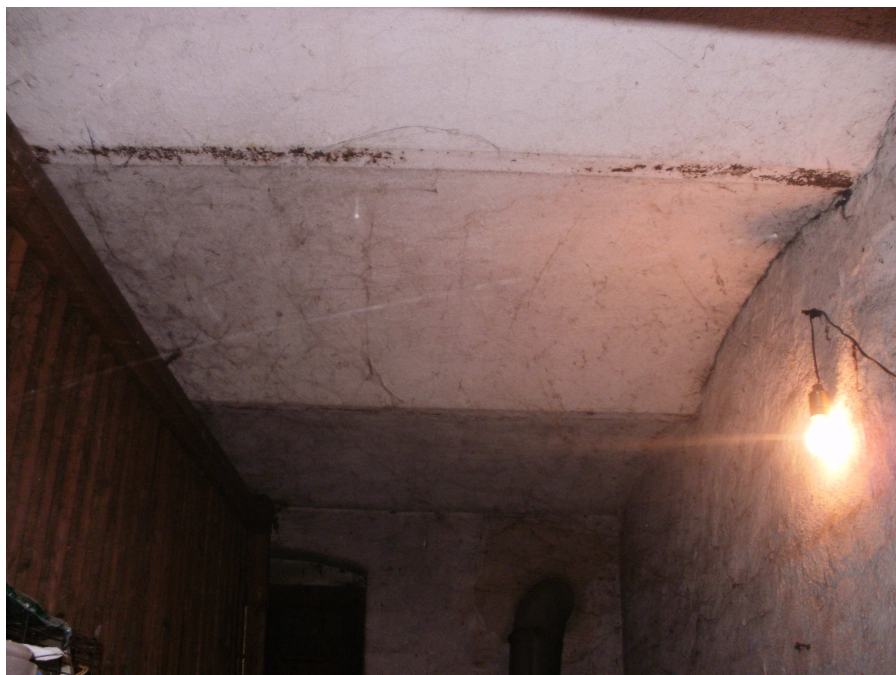
Płyty stanowiące element nośny stropu pomiędzy belkami stalowymi wykazują nieznaczne ubytki w otynkowaniu. Stan średni.

Zdjęcie nr 8 – strop nad pomieszczeniem nr 07

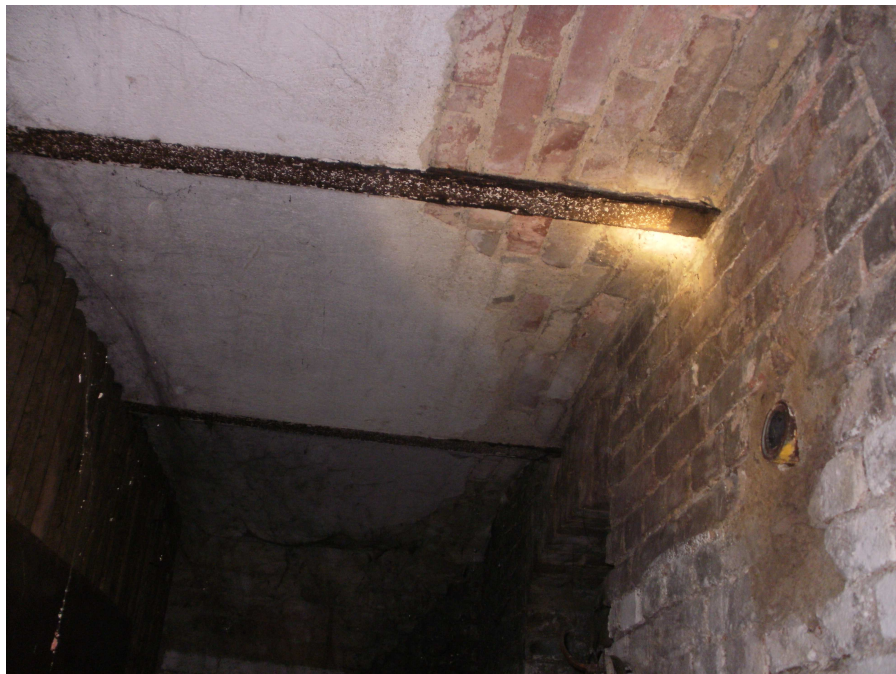
Belka wykonana została jako I 220 o długości w świetle ścian 416 cm (długość całkowita ok. 460 cm). Stanowi element stropu nad pomieszczeniem nr 016 - 018. Belka wykazuje niewielkie skorodowanie stopki, a trochę bardziej widoczne przy ścianie zewnętrznej wymagający monitorowania. Stan średni.

Zdjęcie nr 9 – strop nad pomieszczeniem nr 17, belka nr 35

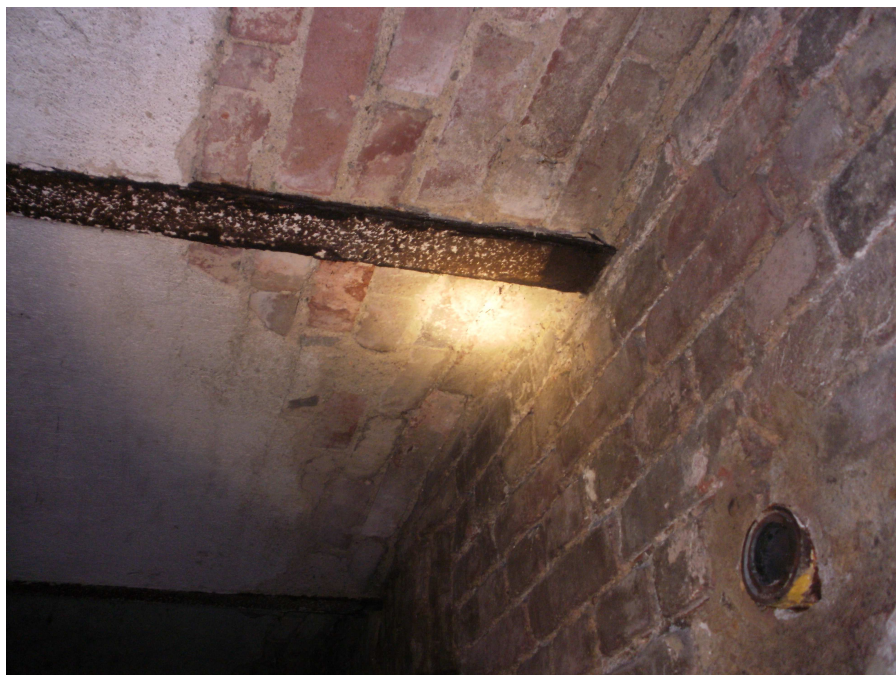
Zdjęcie nr 10 – belka nr 35

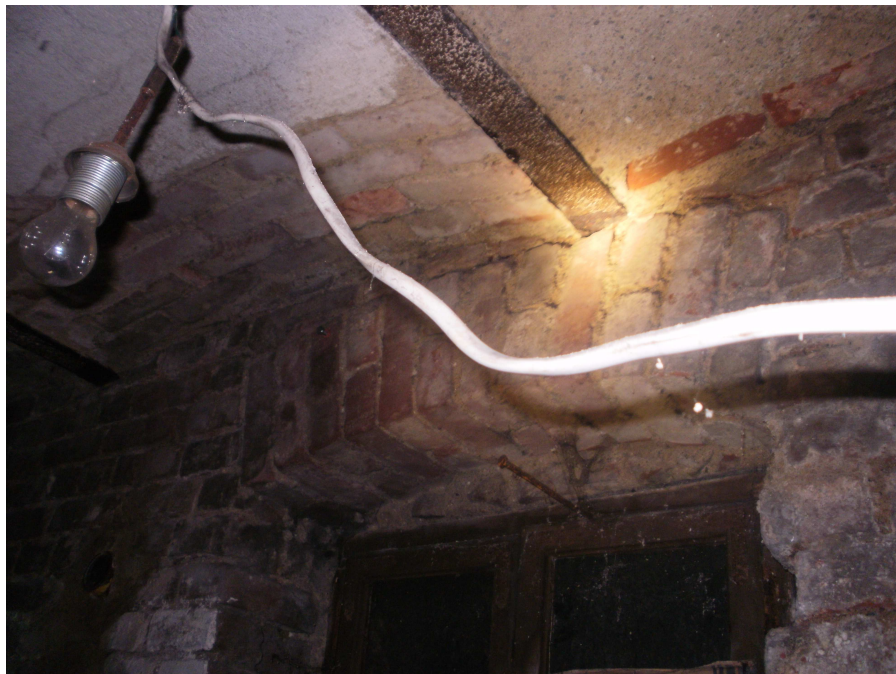
Belka wykonana została jako I 220 o długości w świetle ścian 416 cm (długość całkowita ok. 460 cm). Stanowi element stropu nad pomieszczeniem nr 016 - 018. Belka wykazuje niewielkie skorodowanie stopki, a trochę bardziej widoczne przy ścianie zewnętrznej wymagający monitorowania. Stan średni.

Nadproże wykonane jako ceglane, w łuku. Stanowi element stropu nad pomieszczeniem nr 016 - 018. Szerokość w świetle wynosi 88 cm. Widoczne ubytki w tynkowaniu. Stan średni.

Zdjęcie nr 11 – belka nr 34, nadproże nr 25

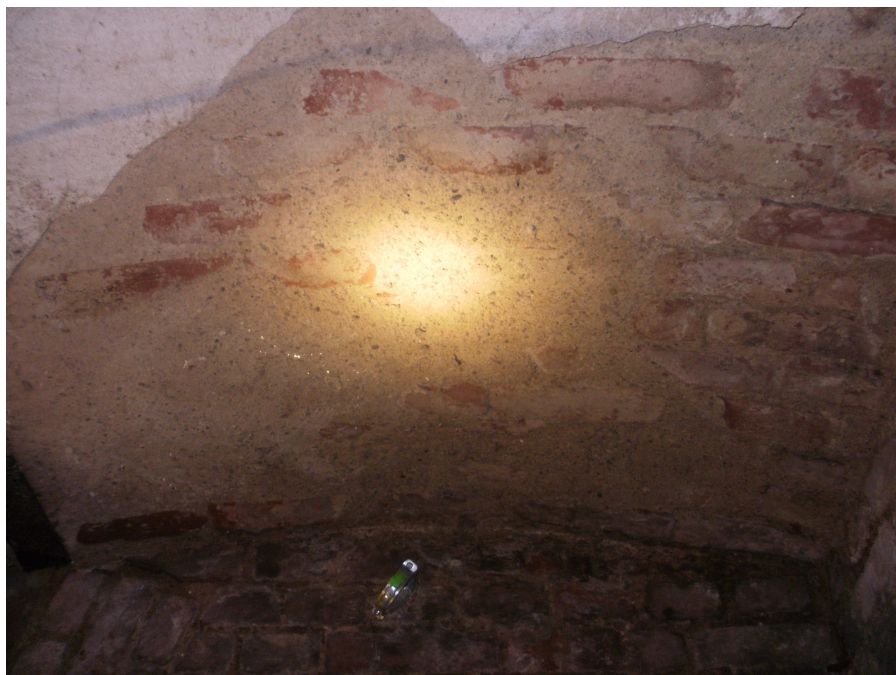
Płyty stanowiące element nośny stropu pomiędzy belkami stalowymi wykazują nieznaczne ubytki w otynkowaniu. Stan średni.

Zdjęcie nr 12 – strop nad pomieszczeniem nr 017

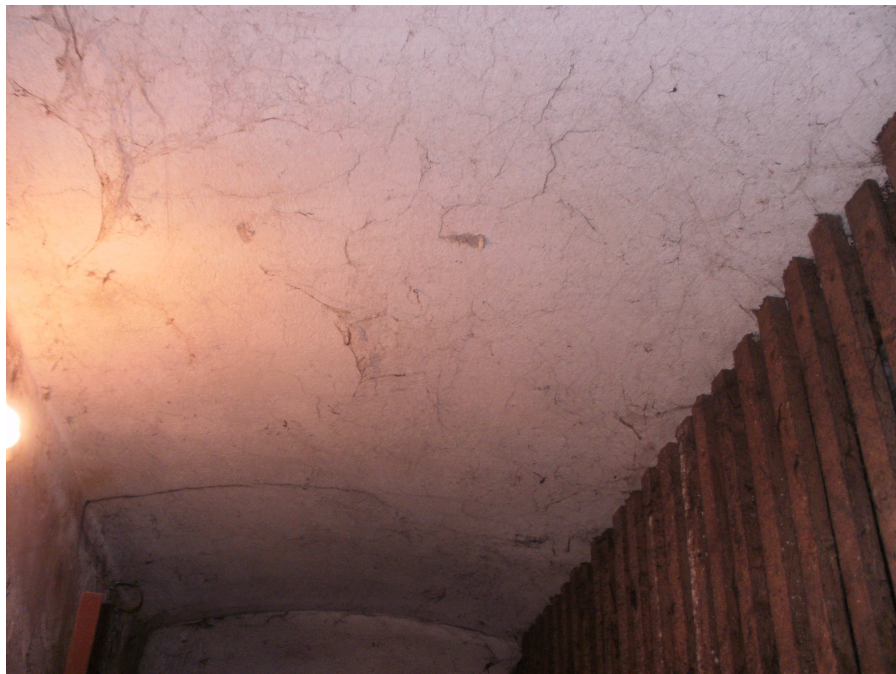
Zdjęcie nr 13 – strop nad pomieszczeniem nr 018

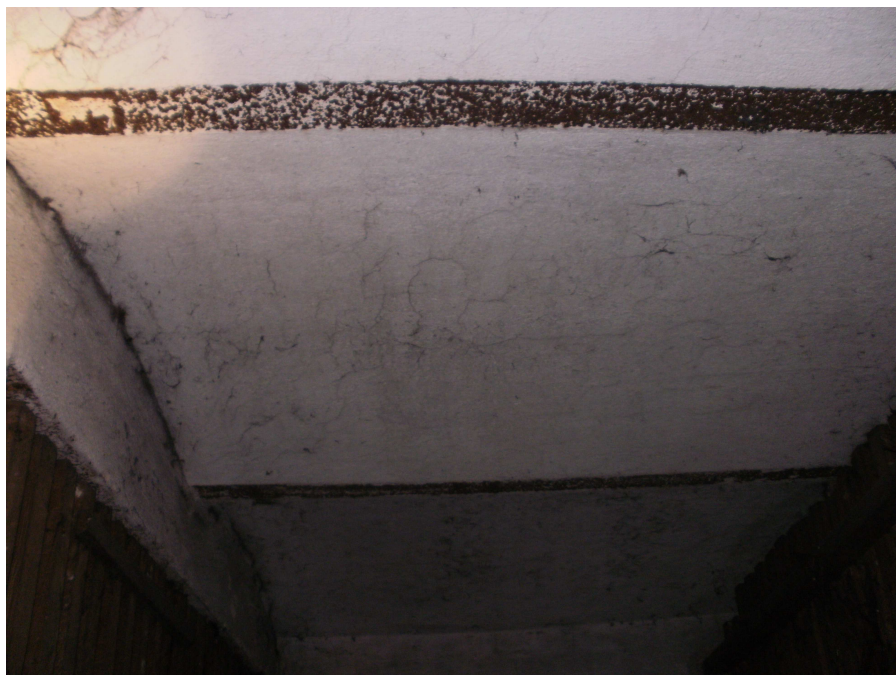
Belka wykonana została jako I 160 o długości w świetle ścian 232 cm (długość całkowita ok. 275 cm). Stanowi element stropu nad pomieszczeniem nr 015. Belka wykazuje niewielkie skorodowanie stopki. Stan średni.

Zdjęcie nr 14 – belka nr 38, strop nad pomieszczeniem nr 015
