## **OPIS TECHNICZNY**

**1.1.3 Rodzaj budowy** remont stropu klatki schodowej drugiego piętra

Projekt budowlany remontu stropu klatki schodowej drugiego piętra w budynku przy ul. Mickiewicza 3 w Wałbrzychu

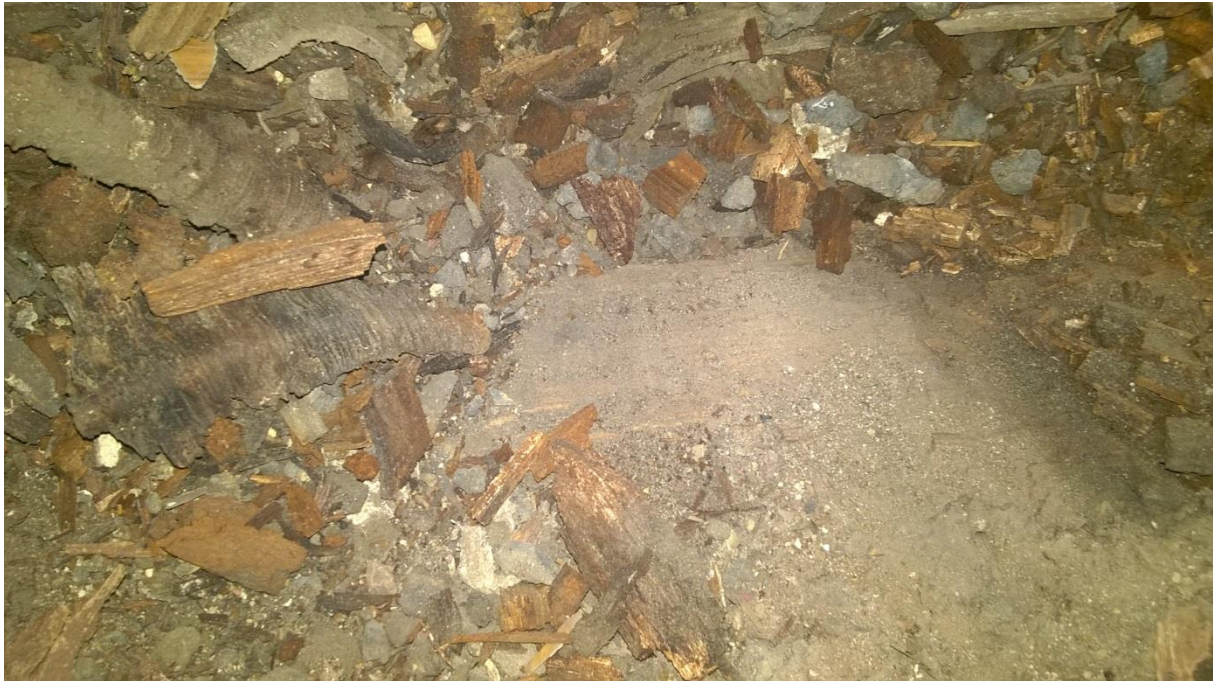
Strop klatki schodowej drugiego piętra z widocznymi uszkodzeniami. Belki stropowe zmurszałe na skutek długotrwałej penetracji wody opadowej z nieszczelnego pokrycia dachowego.

*zmurszała belka stropowa na skutek długotrwałej penetracji wody opadowej*

Remont przedmiotowego podestu drugiego piętra klatki schodowej polegać będzie na zdemontowaniu podsufitki, desek ślepego pułapu, polepy stropowej oraz desek podłogowych z wykładziną podłogową pcv. Belki stropowe drewniane zostaną wymienione na nowe o tym samym przekroju co belki istniejące i w takim samym rozstawie. Belki zostaną wymienione na szerokości klatki schodowej z uwzględnieniem oparcia ich na ścianach nośnych poprzecznych klatki schodowej. Po wykonaniu impregnacji belek stropowych zostaną odtworzone poszczególne warstwy drewnianego stropu klatki schodowej. Podsufitka zamiennie może być wykonana z płyt Karton Gips GKF/DF. Ślepy pułap oraz wierzchnia warstwa stropu wykonana zostanie z płyt OSB 22mm. Izolacja termiczna stropu wykonana zostanie z wełny mineralnej. Przed zamontowaniem poszczególnych warstw drewnianego stropu istniejąca belka stalowa wykonana z szyny kolejowej zabezpieczona zostanie antykorozyjnie dwoma warstwami farby chlorokauczukowej podkładową i nawierzchniową. Po zdemontowaniu stropu drewnianego podestu drugiego piętra klatki schodowej należy wykonać tymczasowe pomosty komunikacyjne. Drugie piętro budynku jest zamieszkałe.

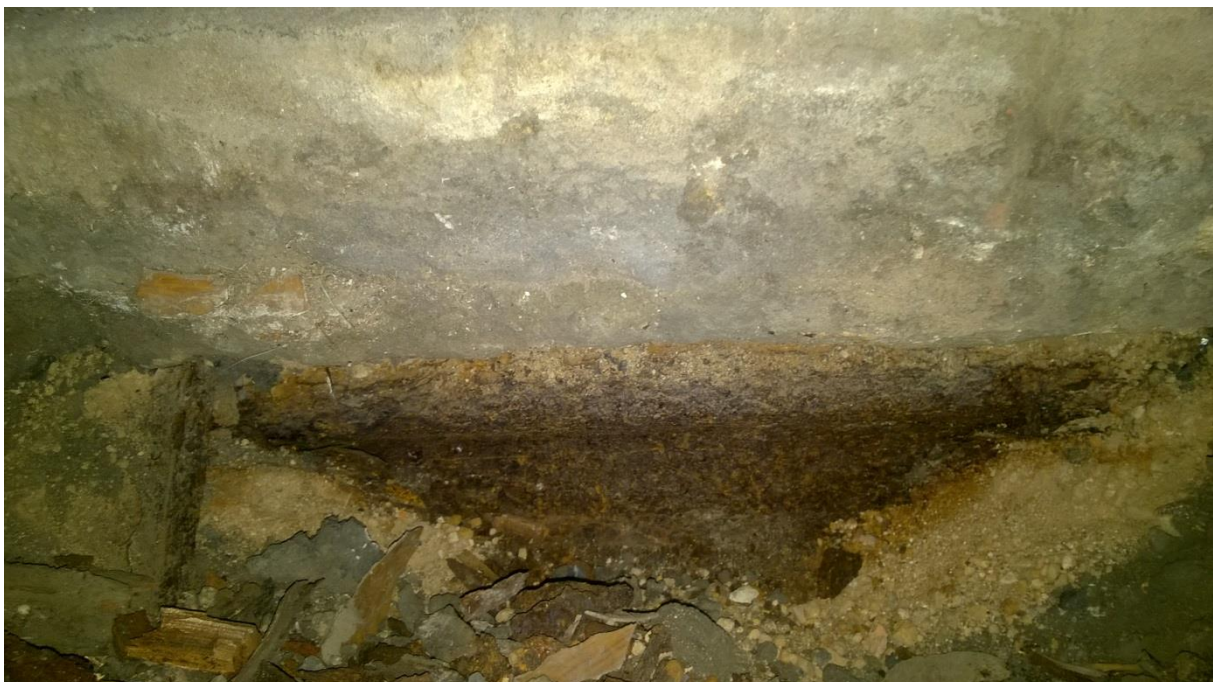
Zniszczeniu uległy nie tylko belki drewniane stropowe ale również deski podłogowe oraz deski ślepego pułapu. Polepa po zniszczeniu desek ślepego pułapu zalegała na deskach podsufitki.

Deski podłogowe oraz deski ślepego pułapu mocowane były do belek stropowych a przy schodach klatki schodowej spoczywały na szynie kolejowej, która podtrzymywała bieg schodowy.

Zdjęcie powyżej z widocznym fragmentem szyny kolejowej oraz zmurszałymi fragmentami desek podłogowych i desek ślepego pułapu.
