Celem opracowania jest ocena stanu technicznego stropów piwnic w budynku przy ul. Niepodległości 26 w Wałbrzychu oraz podanie sposobu wzmocnienia skorodowanych belek stalowych stropów .

Budynek przy ul. Niepodległości 26 w Wałbrzychu to obiekt wielokondygnacyjny (dwukondygnacyjny) przymurowany do budynku sąsiedniego podpiwniczony całkowicie.

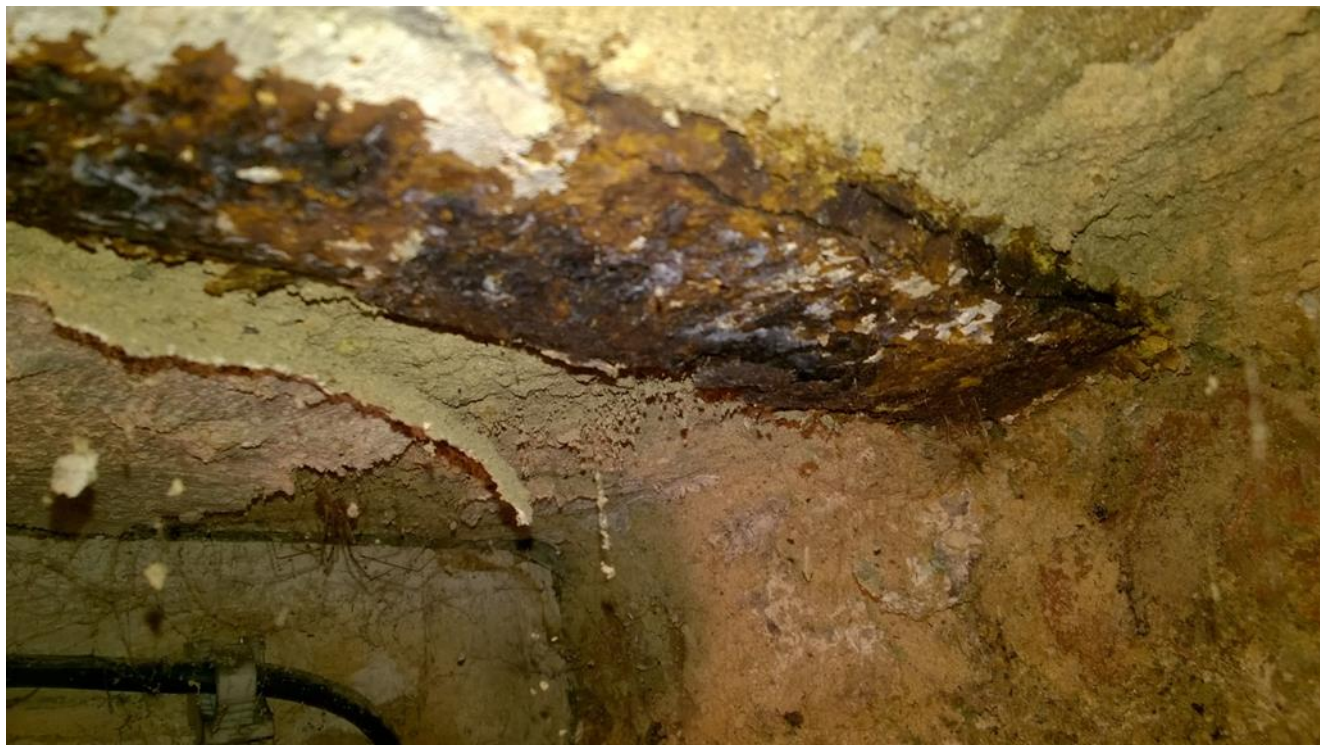
skorodowana belka w pomieszczeniu nr 4

Silnie skorodowana belka stropowa. Znaczne zawilgocenie piwnic doprowadziło do korozji wgłębnej. Taki rodzaj korozji powoduje całkowite zniszczenie elementu belki.

W przypadku wzmocnienia istniejących belek stropowych w piwnicy budynku ul. Niepodległości 26 należy pod „zniszczoną” belkę stropową „podłożyć” stalową belkę dwuteownikową typu HEB100 w pomieszczeniach piwnicznych nr 4; 5; wsparte na elementach podporowych.

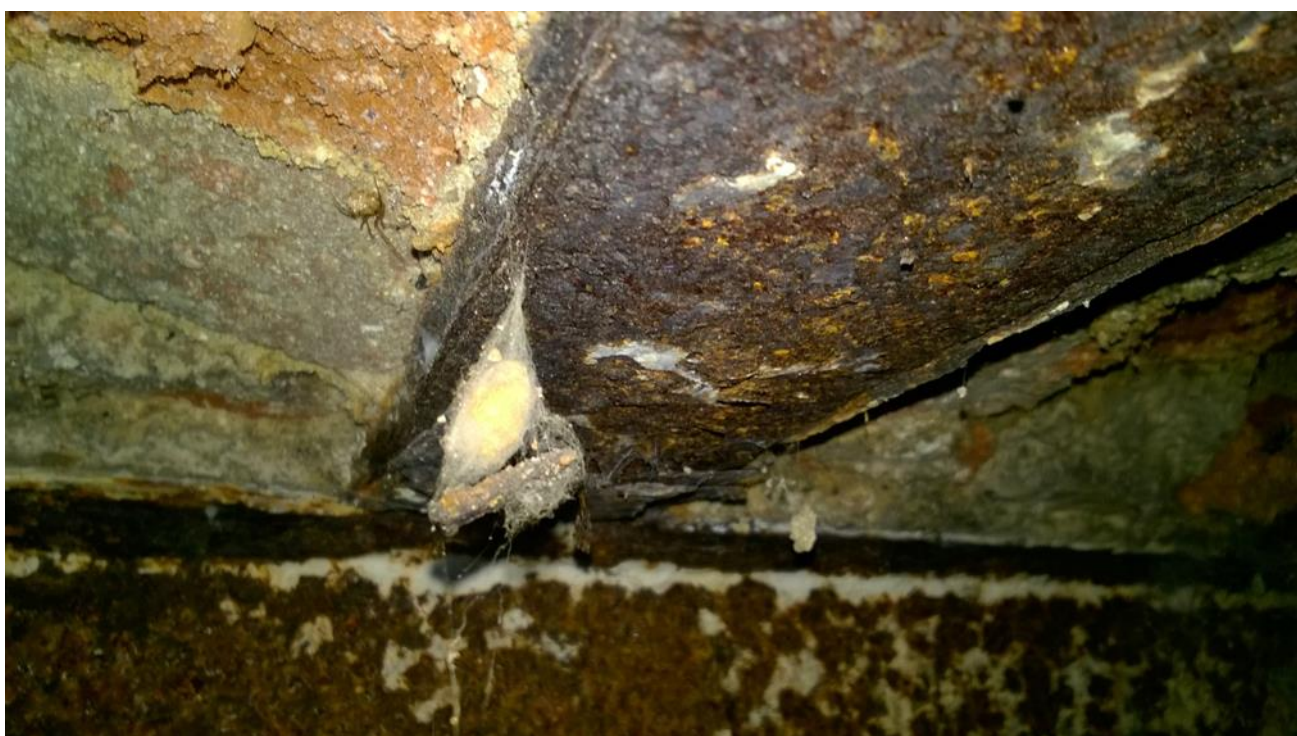
Fotografia nr 2 powyżej to belka w pomieszczeniu nr 5 w którym wymagane jest wzmocnienie. Na fotografii widoczna głęboka penetracja korozji.

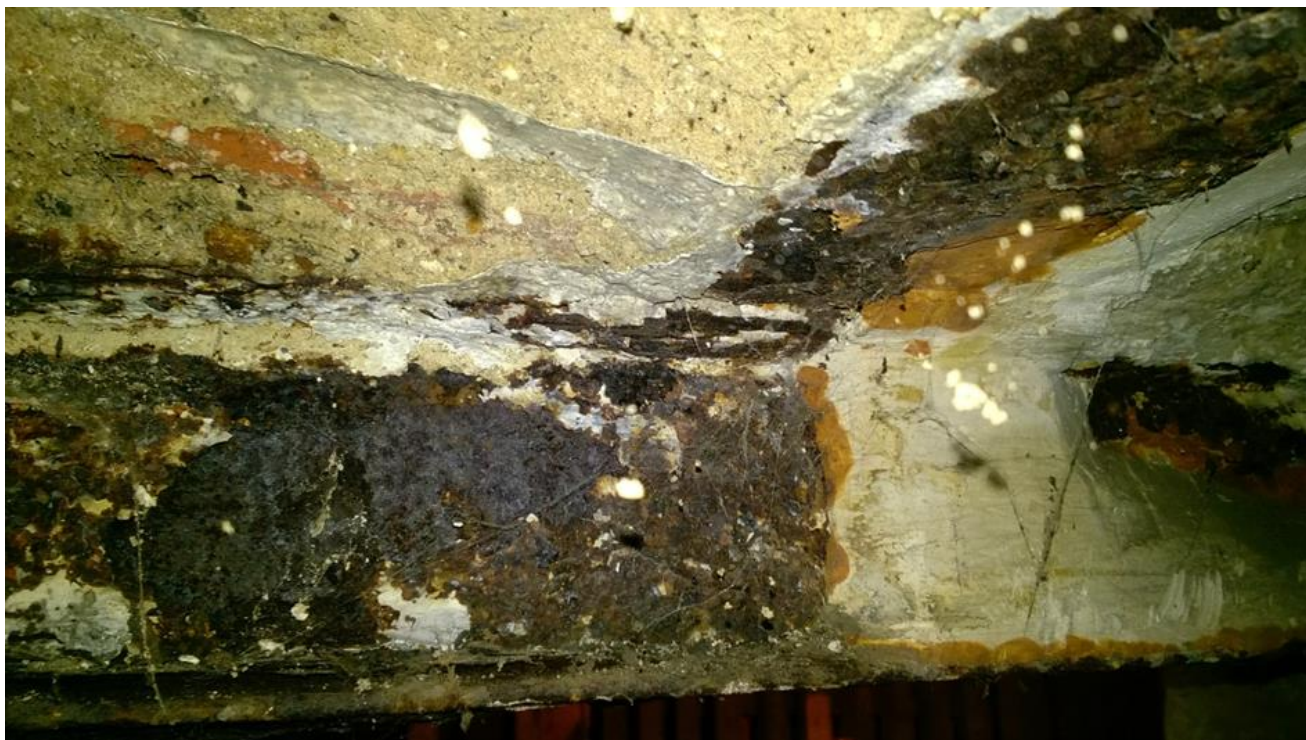
widoczne uszkodzenie belki w pomieszczeniu piwnicznym nr 5 nad nadprożem okiennym

Stalowe konstrukcje belek stropowych i nadproży należy zabezpieczyć antykorozyjnie.

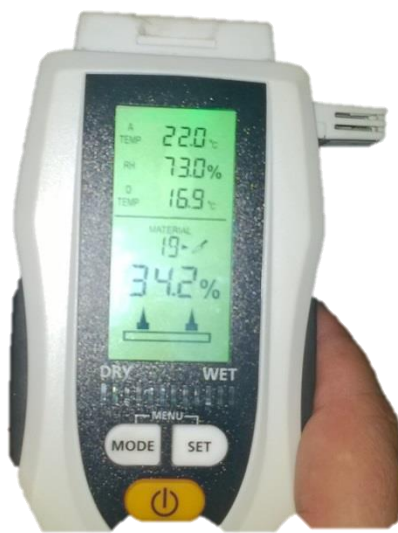
Pomierzono zawilgocenie ścian w pomieszczeniu piwnicznym. Metoda polegała na pomiarzeniu zawilgocenia wilgotnościomierzem. Zastosowano wilgotnościomierz LaserLiner MultiWet-Master. Pomiar ściany (W1) przy posadzce pomieszczenie nr 5 (20cm nad posadzką) wykazał zawilgocenie od 17,2% do 34,2%. Pomiar na ścianie (W1) 100cm nad posadzką od 26,1% do 33,4%. Wilgotność względna w piwnicy 73,0%, temperatura powietrza 22,0°C, temperatura punktu rosy 16,9°C.

pomiar zawilgocenia w punkcie pomiarowym W1

Z pomiarów zawilgocenia murów piwnicznych w budynku przy ul. Niepodległości 26 w Wałbrzychu wynika, że mury piwniczne są mokre. Wilgoć destrukcyjnie wpłynęła na stalową konstrukcję stropu płytowego. Przed wzmocnieniem belek stropowych stalowych lub w niedalekiej przyszłości po pracach remontowych należy wykonać zabezpieczenie przeciwwilgociowe przedmiotowego budynku.

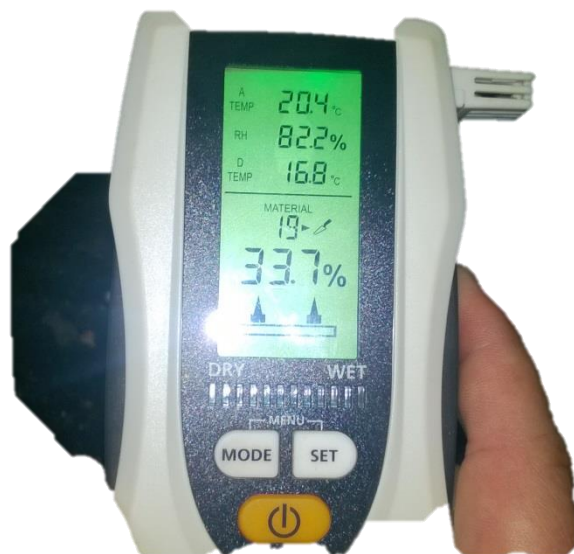
Pomiar ściany (W2) przy posadzce pomieszczenie nr 5 (20cm nad posadzką) wykazał zawilgocenie od 28,0% do 38,0%. Pomiar na ścianie (W2) 100cm nad posadzką od 25,0% do 38,0%. Wilgotność względna w tym pomieszczeniu piwnicy 82,2%, temperatura powietrza 20,4°C, temperatura punktu rosy 16,8°C.

pomiar zawilgocenia w punkcie pomiarowym W2
