OPIS TECHNICZNY

1.1.1 Obiekt Budynek mieszkalny

1.1.2 Lokalizacja Wałbrzych ul. Dąbrowskiego 20 działka nr 319/1 obręb
Biały Kamień 14

1.1.3 Rodzaj budowy wzmocnienie belek stropowych piwnic

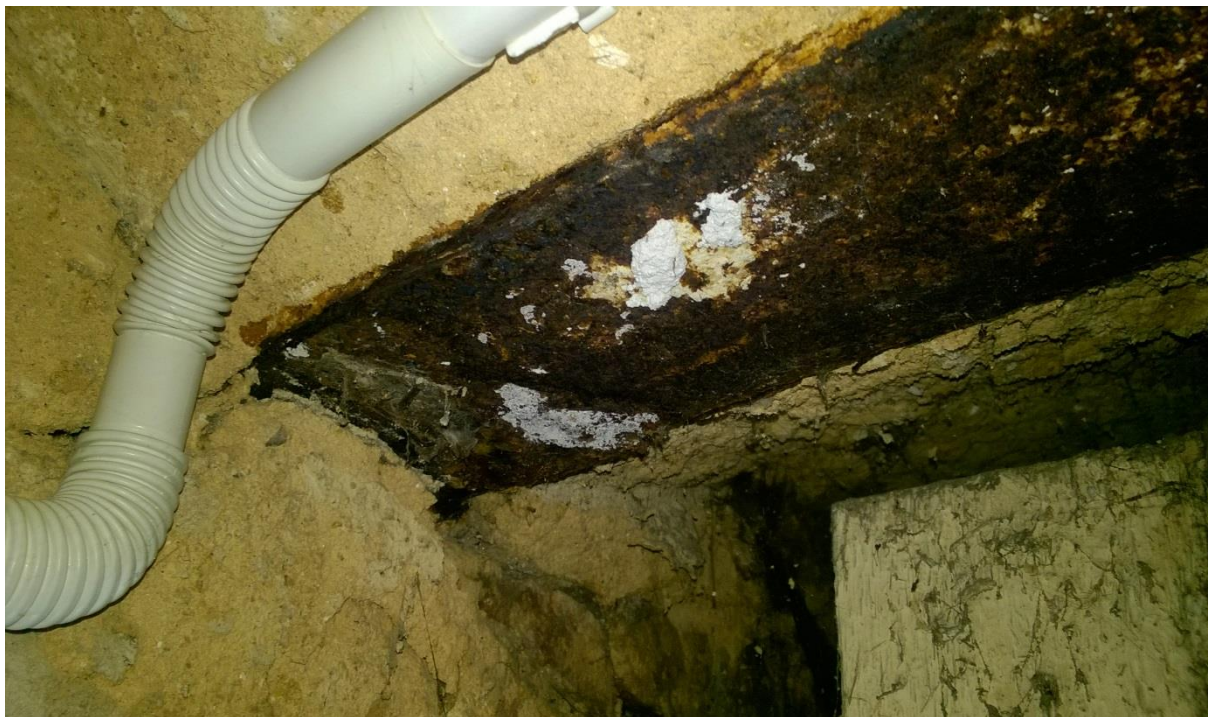
fot. nr 1 rozwarstwiająca korozja dolnej półki belki stropowej w pomieszczeniu piwnicznym nr 9

Zwiększony poziom wilgoci w części piwnic przyległych do ściany podłużnej zewnętrznej spowodował korozję elementów stalowych stropów piwnic.

Należy obniżyć poziom zawilgocenia piwnic poprzez stosowanie metod nieinwazyjnych lub wykonanie drenażu opaskowego z izolacjami przeciwwilgociowymi pionowymi.

Stalowe konstrukcje belek stropowych i nadproży należy zabezpieczyć antykorozyjnie.

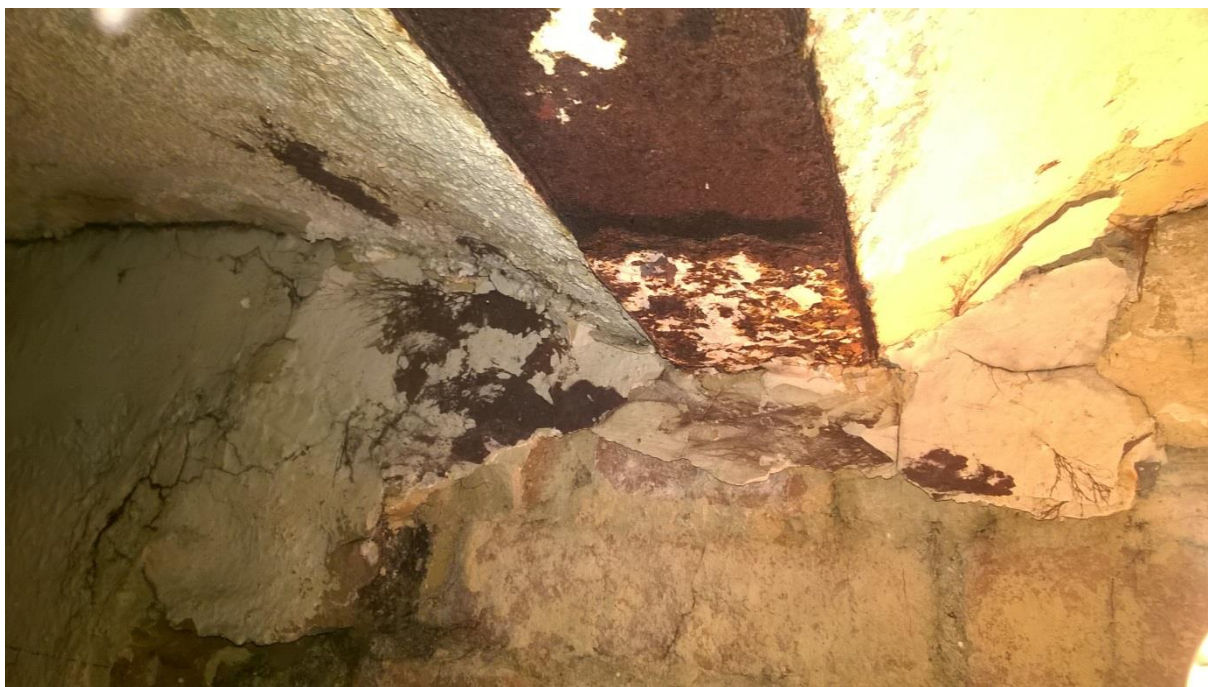
Fotografia nr 2 powyżej to belka w której wymagane jest wzmocnienie w pomieszczeniu nr 5. Na fotografii widoczne głęboka penetracja korozji.

Silnie skorodowana belka stropowa. Znaczne zawilgocenie piwnic doprowadziło do korozji wgłębnej. Taki rodzaj korozji powoduje całkowite zniszczenie elementu belki (dolne stopki stalowych belek).

Na fotografii nr 2 widoczne rozwarstwienie dolnej półki na skutek korozji wgłębnej na całej długości belki pomieszczenie piwnicznym nr 5.

Przyczyną korozji stalowych belek stropowych jest zwiększony poziom wilgoci w piwnicach oraz brak zabezpieczenia antykorozyjnego elementów stalowych.

W przypadku wzmocnienia istniejących belek stropowych w piwnicy budynku ul. Dąbrowskiego 20 w Wałbrzychu należy zmniejszyć rozpiętość istniejących belek stropowych poprzez wsparcie ich w środku rozpiętości stalowym podciągami wykonanym z belki dwuteownikowej HEB 180. Podciąg oparty będzie w gniazdach wykutych w ścianach osłonowych lub nośnych oraz na filarach wykonanych z cegły klinkierowej. W środkowej części podciąg wsparty będzie na stalowym słupie wykonanym z profilu zimnogietego 130x130x6mm. Słup mocowany będzie do żelbetowej stopy fundamentowej. Znaczne zmniejszenie rozpiętości istniejących skorodowanych belek stropów odcinkowych w znacznym stopniu zwiększy ich wytrzymałość a tym samym nośność. Belki stropowe należy oczyścić do III stopnia czystości i zabezpieczyć antykorozyjnie jedną warstwą farby chlorokauczukowej podkładowej i dwoma warstwami farby chlorokauczukowej nawierzchniowej.

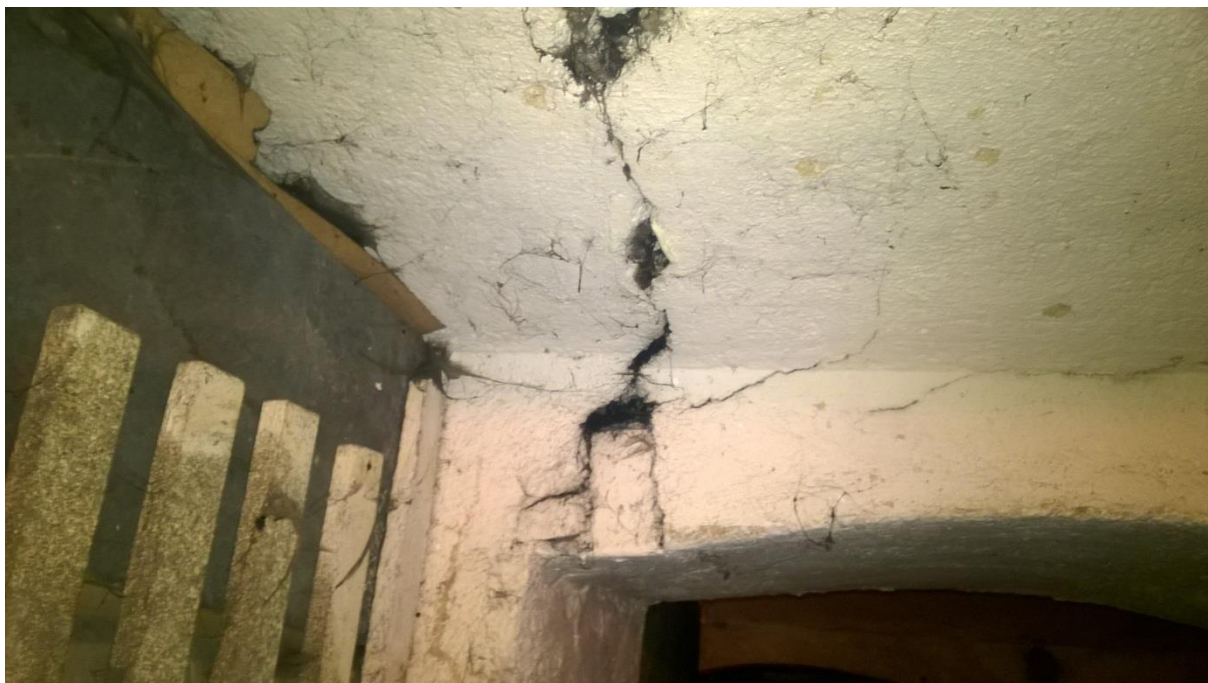
fot. nr 3 spękany ceramiczny fragment łuku

Spękania ścian nośnych piwnicy należy przemurować na pełno cegłą klinkierową. Spękania ceramicznego łuku stropowego przeszyć kotwami w technologii Helifix.
