Ekspertyzę wykonano na podstawie zlecenia Wspólnoty Mieszkaniowej przy
ul. Obrońców Pokoju 31 w Wałbrzychu

Celem opracowania jest ocena stanu technicznego stropów piwnic oraz spękanych ścian w budynku przy ul. Obrońców Pokoju 31 w Wałbrzychu oraz podanie sposobu wzmocnienia skorodowanych belek stalowych stropów i zabezpieczenia spękanych ścian nośnych i osłonowych.

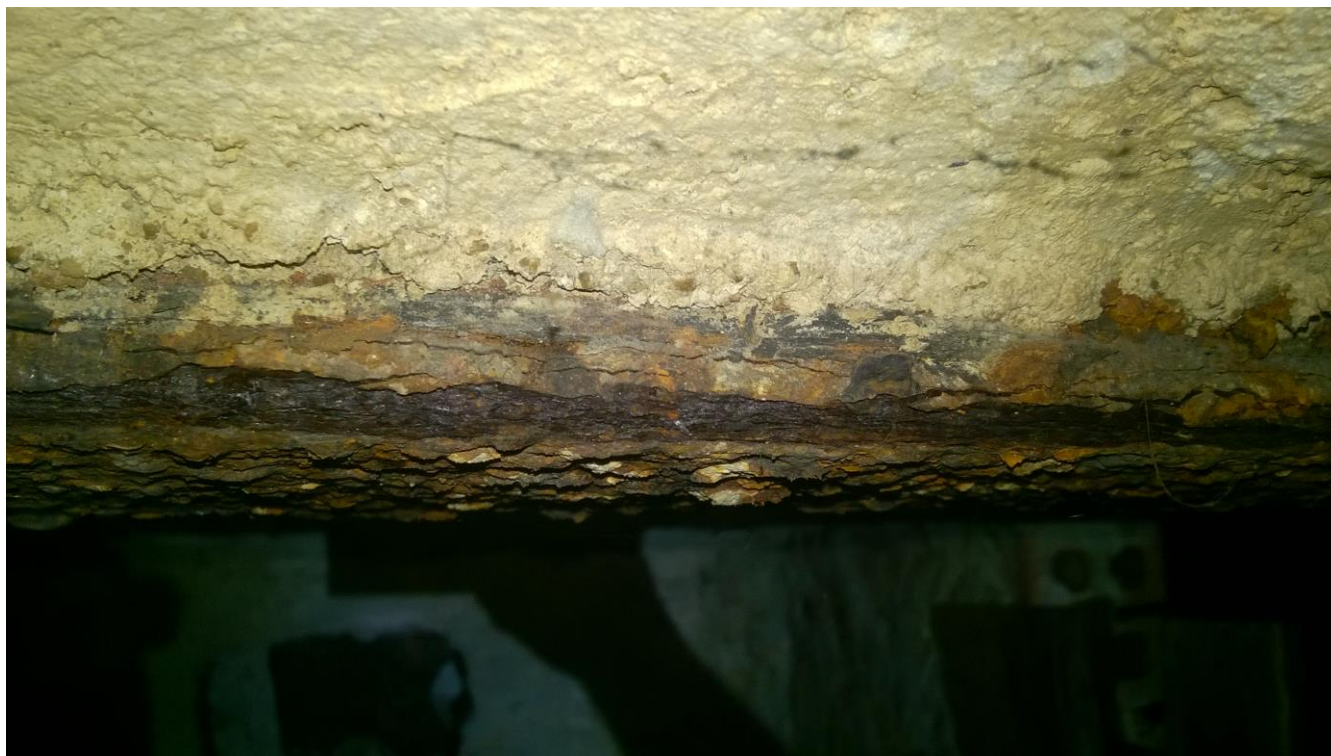
rozwarstwiająca korozja dolnej półki belki stropowej w piwnicy pod przybudówką

Silnie skorodowana belka stropowa. Znaczne zawilgocenie piwnic doprowadziło do korozji wgłębnej. Taki rodzaj korozji powoduje całkowite zniszczenie elementu belki.

W przypadku wzmocnienia istniejących belek stropowych w piwnicy budynku ul. Obrońców Pokoju 31 należy pod „zniszczone” belki stropowe „podłożyć” stalowe belki dwuteownikowe typu HEB100 wsparte na elemencie podporowym.

Belki stropowe - przed zamontowaniem belek (podpierających) stropowych HEB oraz elementów podporowych należy usunąć skorodowane i rozwarstwione elementy belek istniejących. Tak oczyszczoną konstrukcję belek zabezpieczyć antykorozyjnie powłokami malarskimi wielowarstwowymi. Kolejnym etapem jest montaż belek HEB i elementów podporowych. Przed montażem elementów podporowych belki HEB „podłożyć wzdłużnie” pod uszkodzone istniejące belki stropowe i podeprzeć stemplami. Po wykonaniu kotew chemicznych (utwardzeniu kotwy) podparcie belek HEB zdemontować. Ewentualne szczeliny powstałe między istniejącymi belkami stropowymi a belkami HEB szczelnie klinować blachą stalową. Całość konstrukcji zabezpieczyć antykorozyjnie. Montaż elementów podporowych należy rozpocząć po przełożeniu instalacji telekomunikacyjnej oraz rur stalowych.

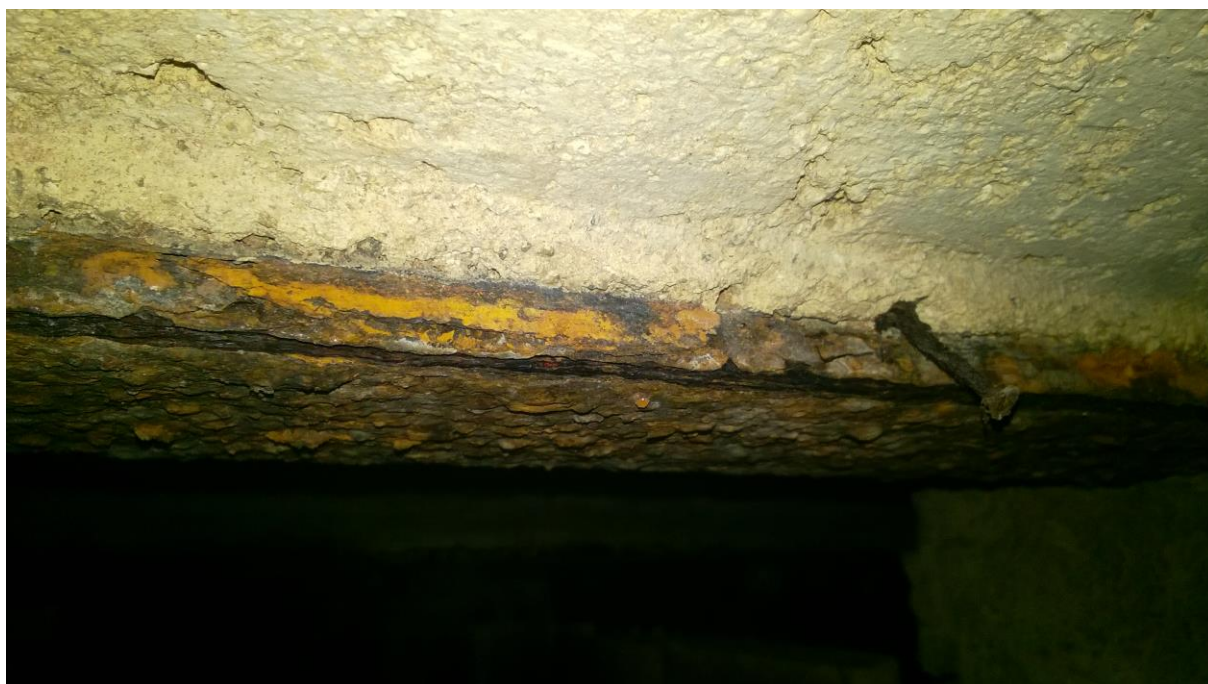
Fotografia powyżej to kolejna belka pod pomieszczeniem przybudówki. Korozją nazywamy proces niszczenia metali oraz ich stopów, na skutek chemicznego lub elektrochemicznego działania otaczającego ich ośrodka. Niszczenie metalu zaczyna się od powierzchni metalu, które w dalszym etapie posuwa się głębiej w przekrój elementu. Niszczeniu towarzyszy na ogół zmiana wyglądu powierzchni, np. powstawanie rdzy na stali będącej produktami jego utleniania.

W analizowanym przypadku mamy do czynienia z korozją ogólną.

Przyczyną korozji stalowych belek stropowych jest zwiększony poziom wilgoci w piwnicach oraz brak zabezpieczenia antykorozyjnego elementów stalowych.

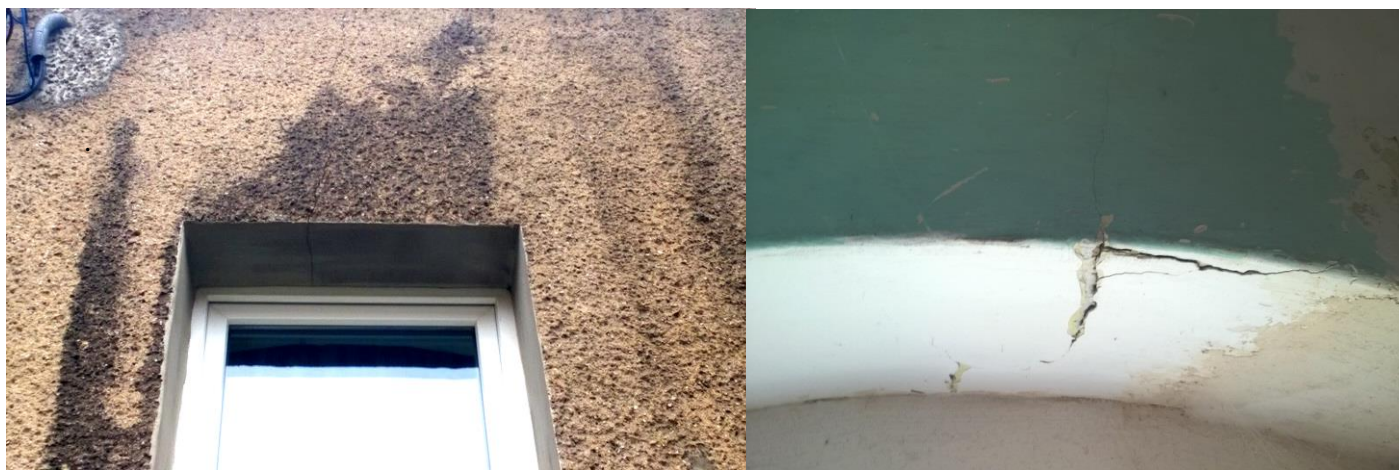
spękanie nadproże i ściana podłużna frontowa

Wszystkie spękania należy zabezpieczyć poprzez przeszycie w technologii Helifix

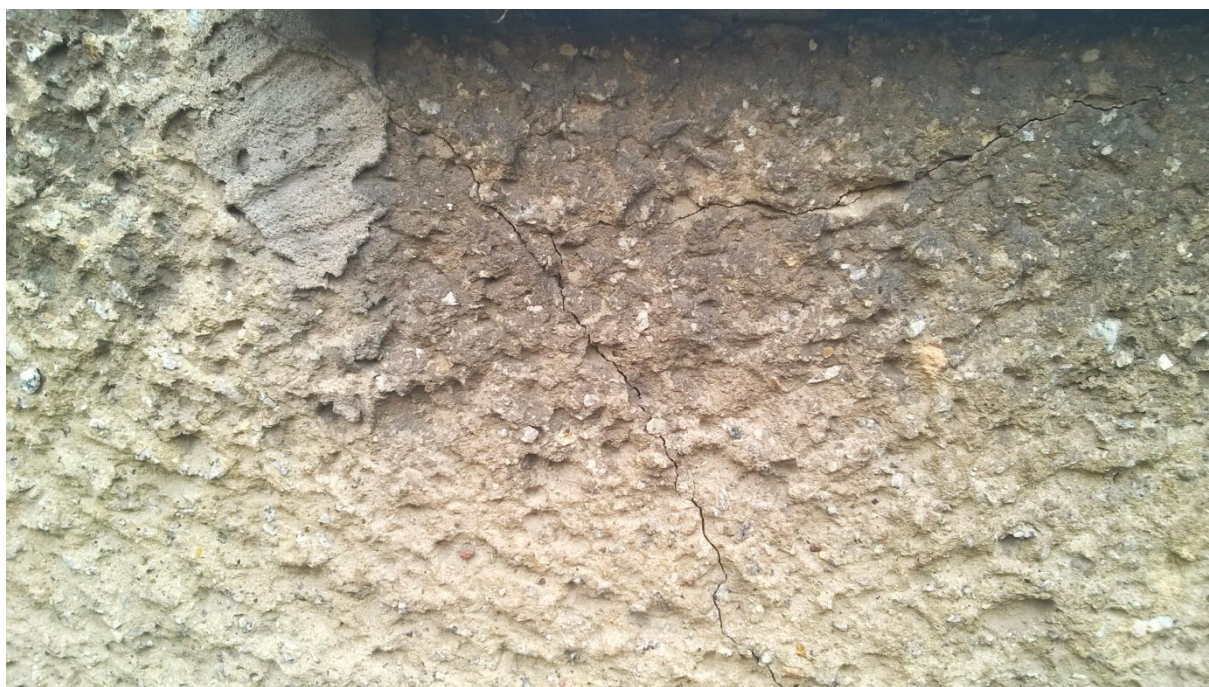
spękanie pod oknem parteru ściany szczytowej lewej

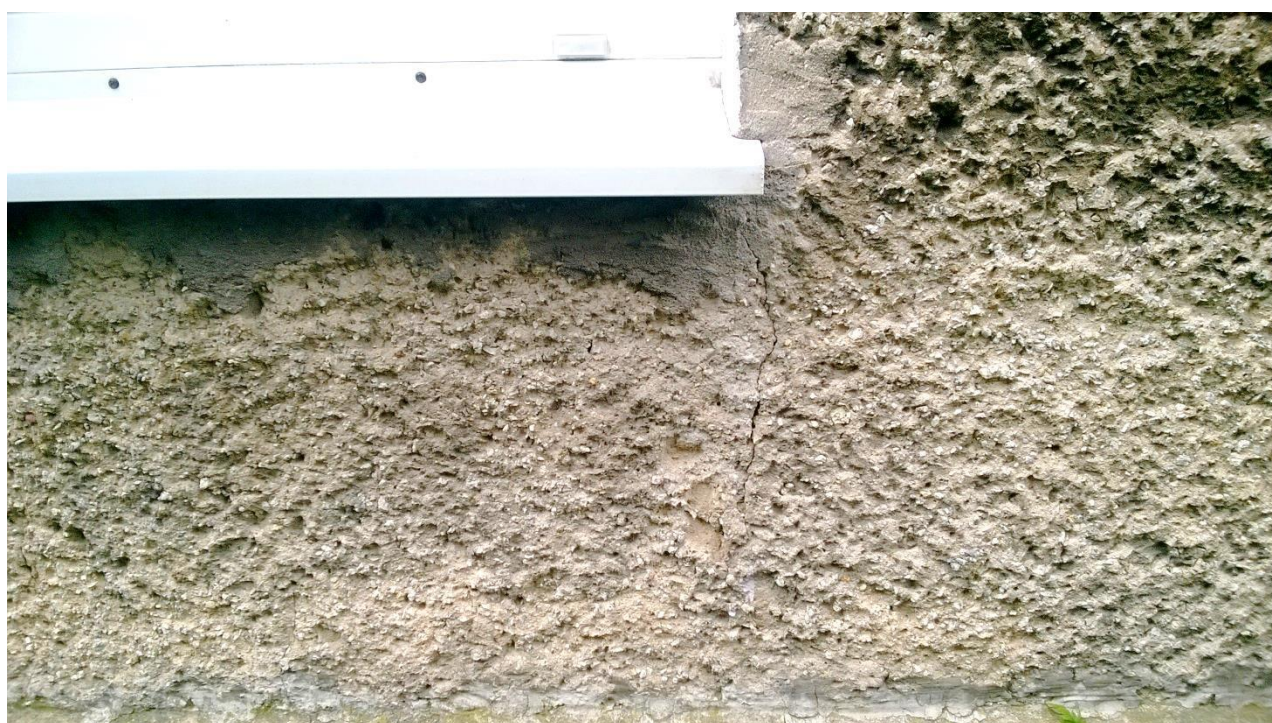
Zdjęcie powyżej spękania ściany szczytowej lewej pod oknem parteru przy narożniku ściany frontowej

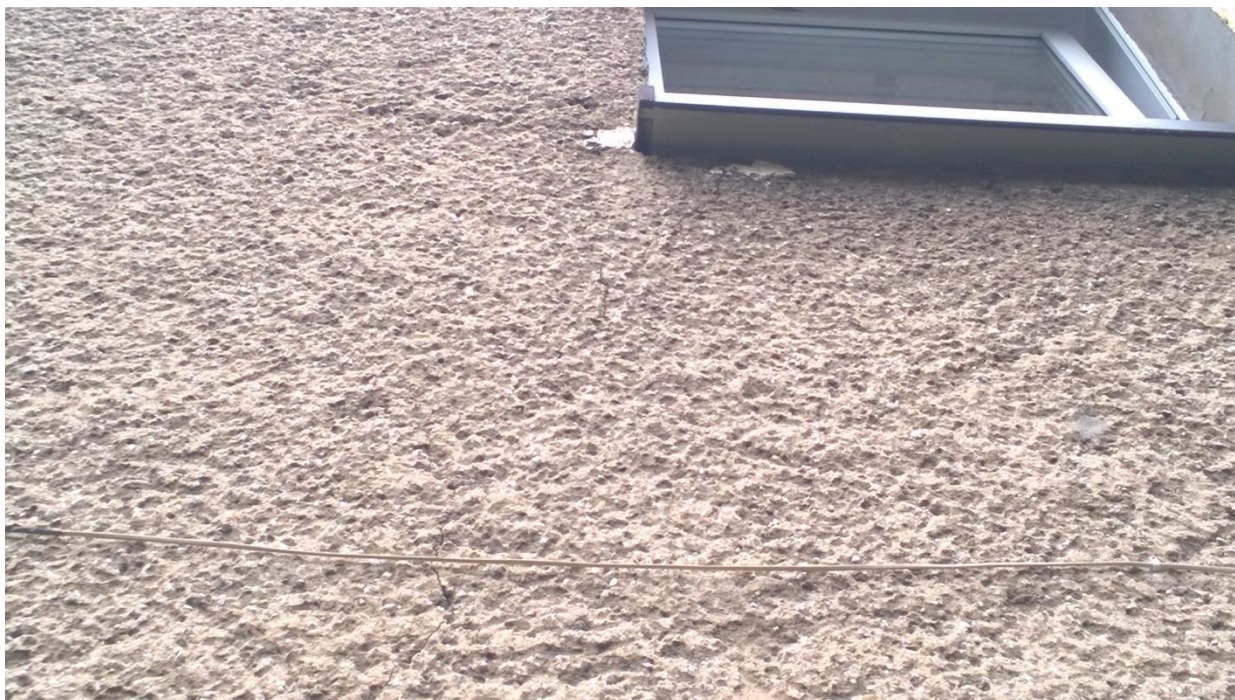
spękanie pod oknem na ścianie tylnej

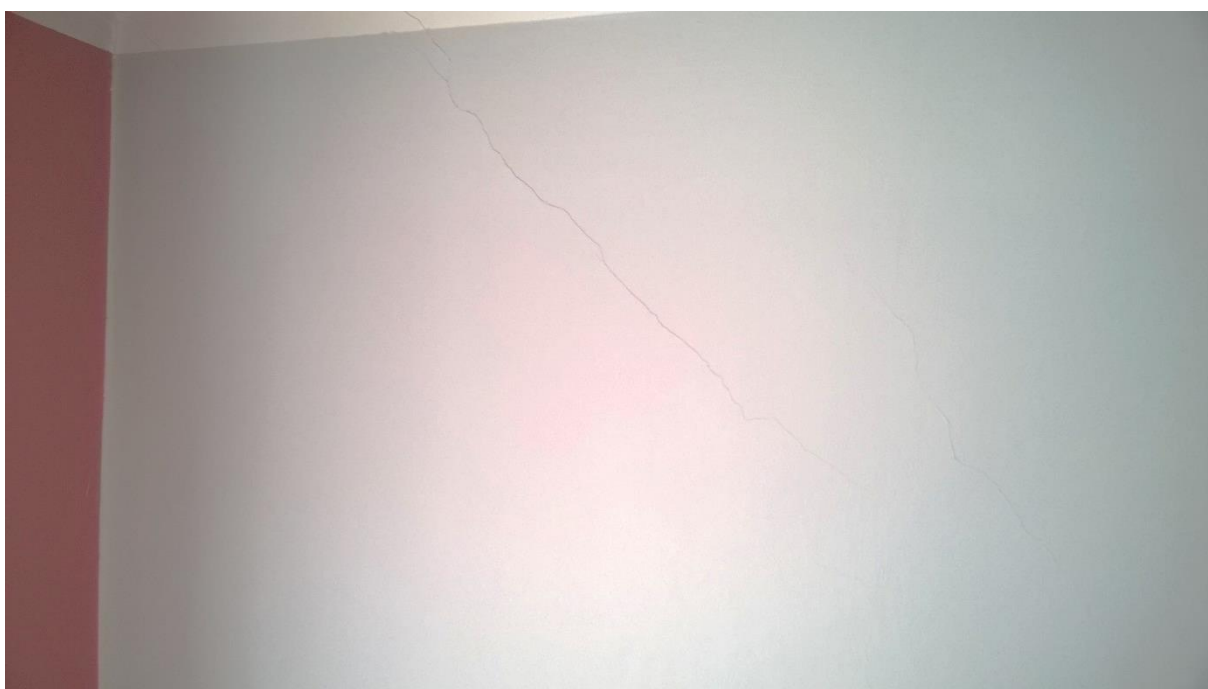
spękania ściany nośnej w pokoju mieszkania nr 2

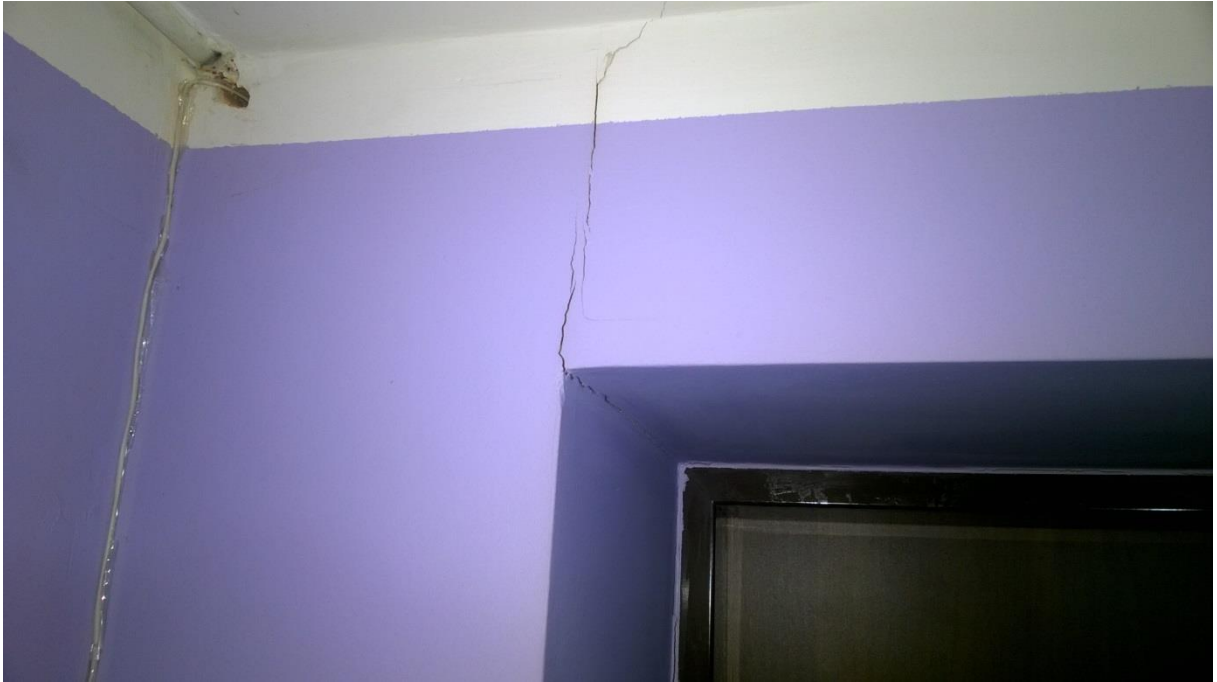
Z informacji uzyskanych od mieszkańców przedmiotowego budynku około półtora roku po wykonaniu drenażu opaskowego wystąpiły spękania ścian nośnych i osłonowych w całym budynku. Inwentaryzację spękanych ścian pokazano na rysunku. Stopień spękania ścian niewielki. Szerokość rozwarcia rys nie przekraczała 2mm z wyjątkiem spękania nadproża w mieszkaniu nr 2.

spękania nadproża drzwiowego- drzwi wejściowe do mieszkania nr 2

Spękane nadproże drzwiowe w mieszkaniu nr 2 należy naprawić poprzez zamontowanie belek dwuteownikowych I100 po obu stronach nadproża. W tym celu należy wykuć bruzdę z wewnętrznej strony ściany (od mieszkania) na głębokość równą stopkom dwuteownika I100. Po zamontowaniu belki i jej klinowaniu prace naprawcze należy wykonać od strony zewnętrznej przedmiotowej ściany (od klatki schodowej). Technologia wykonania jak wyżej. Belki należy wyszpałdować , obłożyć siatką Rabbita i otynkować. Przed montażem nadproży stropy piętra należy podstępłować.
