RZUT STROPU NAD PIWNICĄ  
Skala 1:50

INWESTOR:	Wspólnota Mieszkaniowa Wałbrzych, Średnia 5
TEMAT:	Ocena stanu technicznego stropów nad piwnicami w budynku mieszkalnym przy ulicy Średniej 5 w Wałbrzychu
STADIUM:	EKSTERTYZA TECHNICZNA
ADRES:	Wałbrzych, Średnia 5 działka nr 63, obręb nr 0028 Sobiecin

DATA	PODPIS
PROJEKTANT:	mgr inż. Paweł Gałan uprawnienia nr DOŚ/BO/0077/10	30.04.2019	
NAZWA RYS.:	Rzut stropu nad piwnicą	SKALA 1:50	NR 01

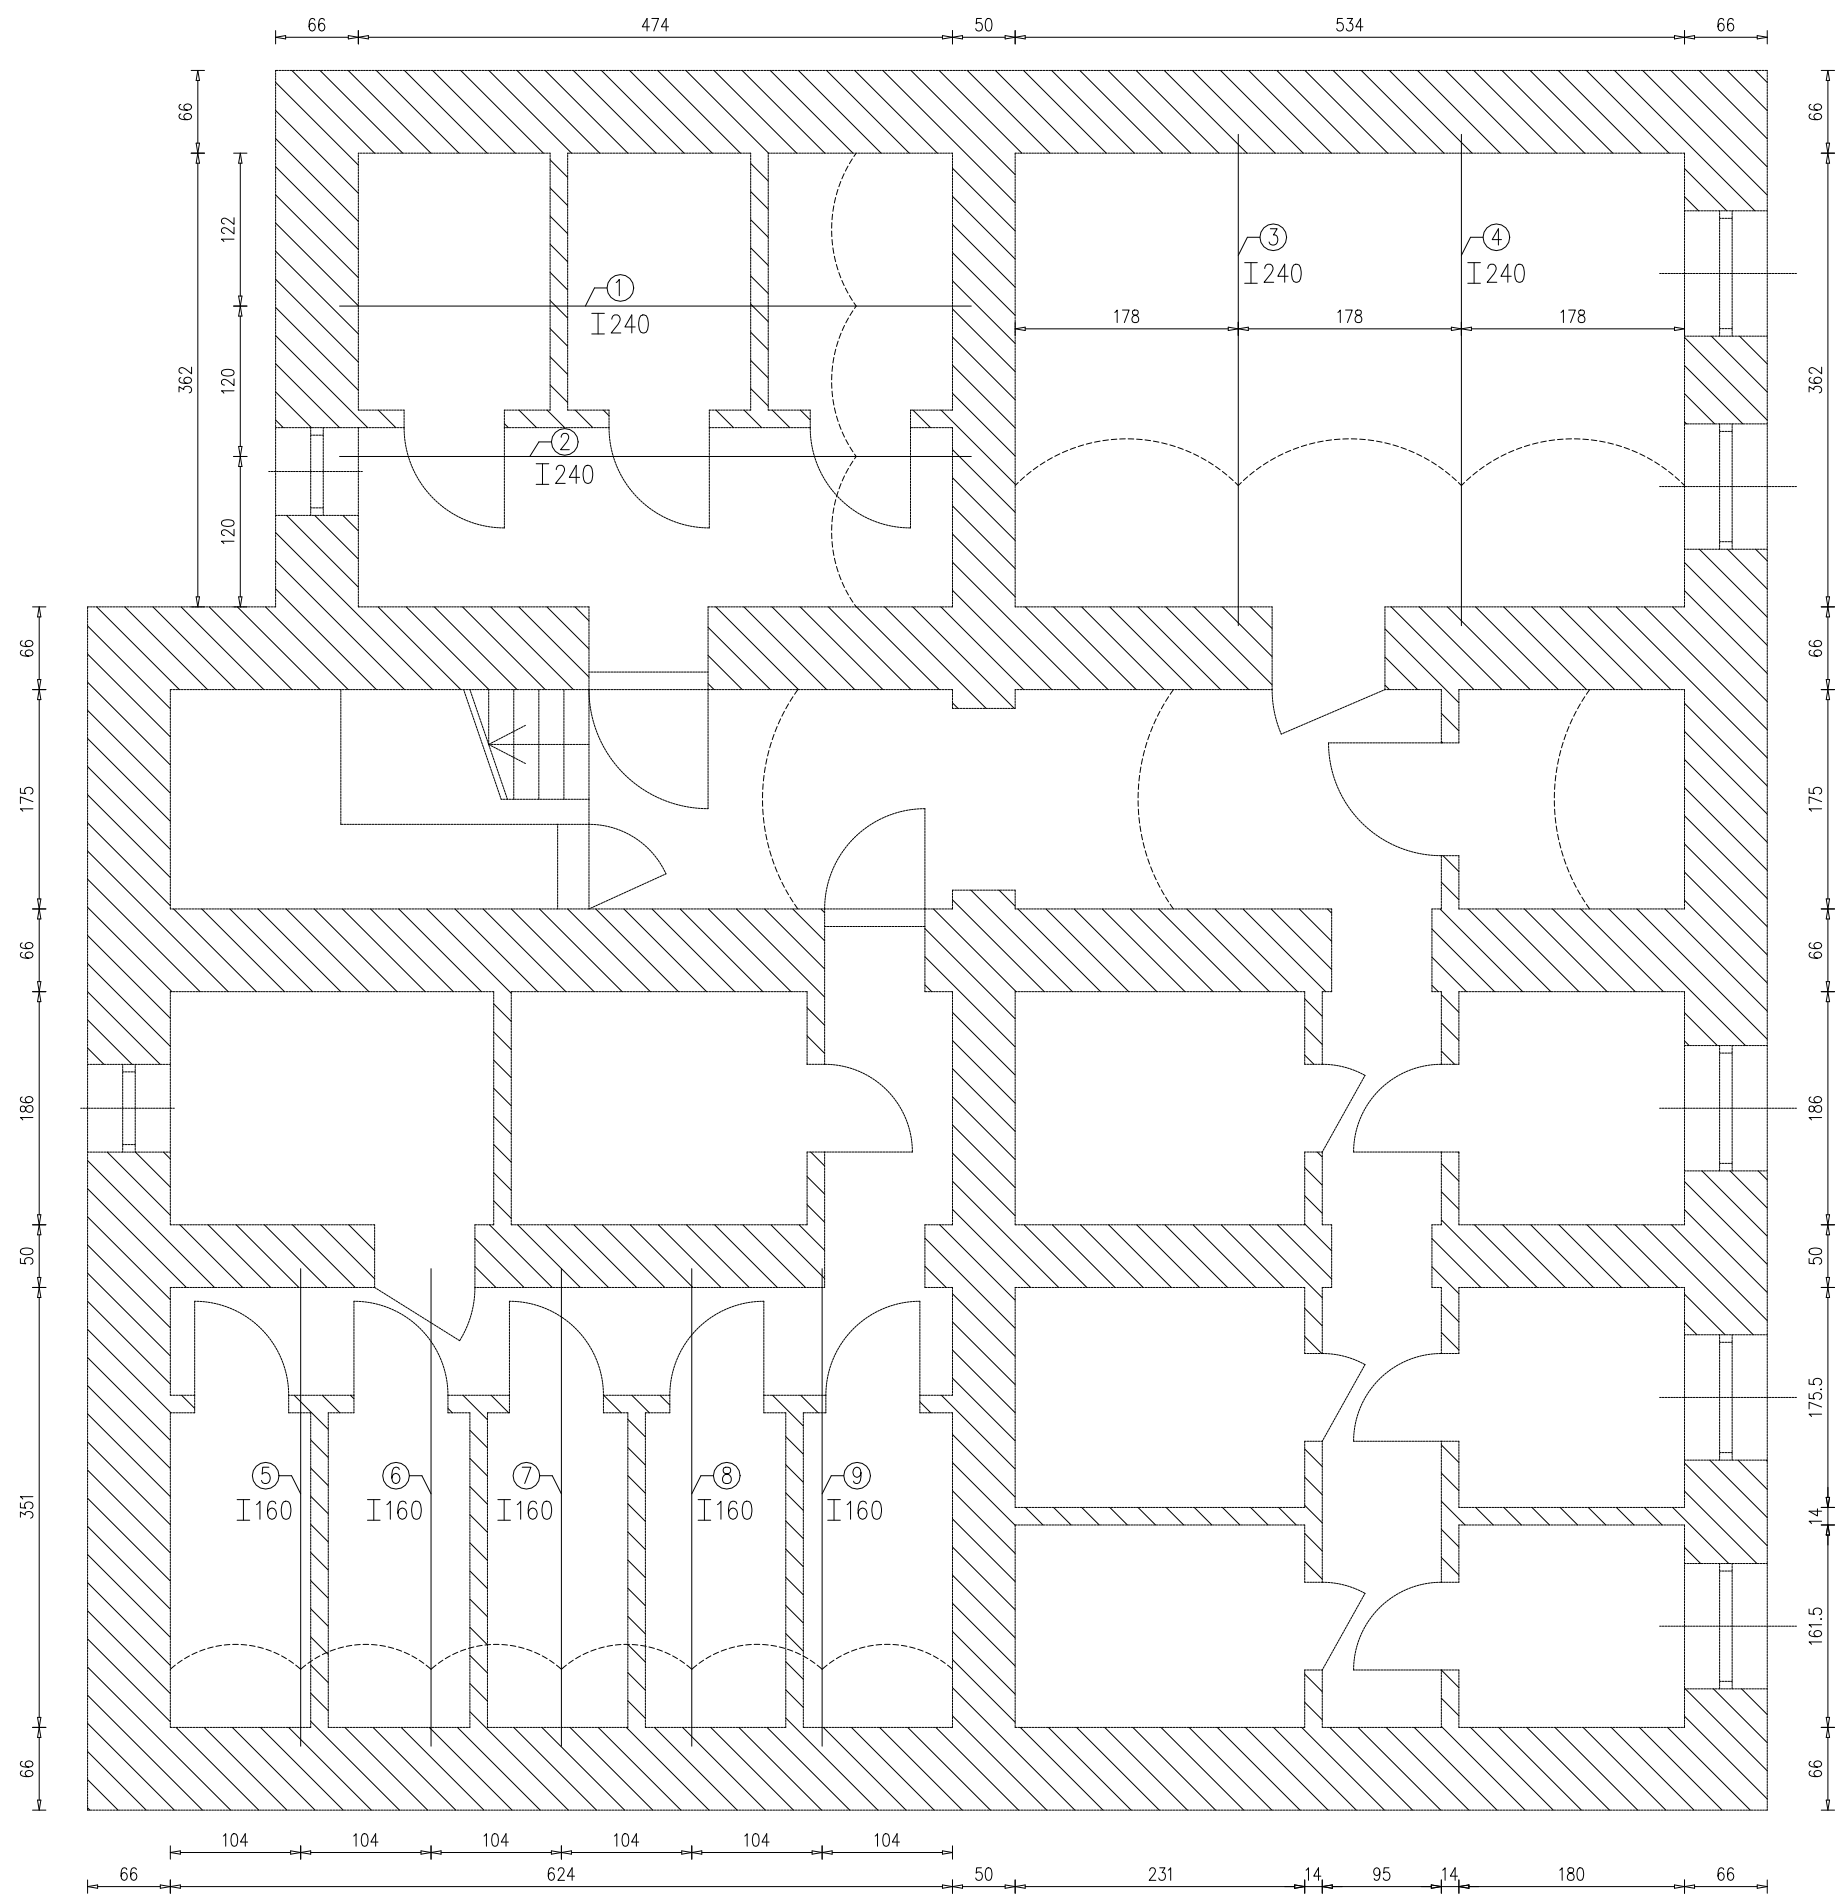
Belki stropowe I 240.

① Belki silnie skorodowane. Wymagają  
② oczyszczenia oraz wykonania kons-  
trukcji wsporczej z dwuteowników

③ Belki średnio skorodowane, wymagają  
④ oczyszczenia z rdzy oraz zabezpie-  
czenia antykorozyjnego

⑤ Belki stropowe I 160.

⑥ Belki silnie skorodowane, wymagające  
⑦ oczyszczenia z rdzy oraz wzmocnie-  
⑧ nia po przez dospawanie do spodu  
⑨ belki płaskownika gr. 8mm

1. Odsłonić otynkowane lub pomalowane belki stropowe oraz nadproża w miejscach przebarwienia od korozji warstwy tynku, lub farby.
2. Elementy konstrukcji stalowych należy oczyścić ręcznie bądź mechanicznie do stopnia St2/3 ,a następnie odkurzyć i odtłuścić.
3. Pomalować podkładem do gorzej przygotowanego podłoża Acraton OT na grubość min. 60um
4. Pomalować farbą epoksydową Monopox Metalcoat ZL-70 kolor wg. RAL – narażenie do Kat. C4
5. Należy uzupełnić tynki na stropach i pomalować farbą krzemianową (silikatową).
