## EKSPERTYZA TECHNICZNA

### stanu technicznego stropów nad piwnicami

**OBIEKT:** Budynek mieszkalny

**ADRES :** ul. 11 Listopada 184, 58-301 Wałbrzych  
dz. nr 536 obręb Nowe Miasto nr 26

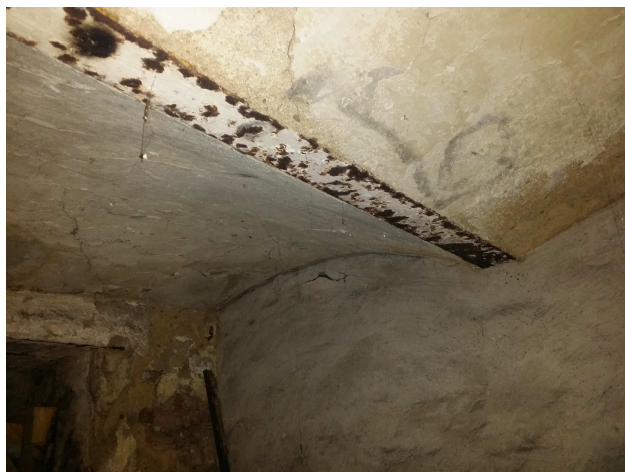
W piwnicy, na korytarzu stwierdzono odsłoniętą belkę (szyna kolejowa) stropu odcinkowego. Belka wykazuje powierzchnią korozję, oraz zauważalny brak wypoziomowania. Nie stwierdza się zarysowań sklepień w tym rejonie, ani ścianki podpierającej belkę.

Pozostałe stalowe belki stropów odcinkowych w większości wykazują powierzchnią korozję odsłoniętych stopek. Belki pierwotnie były białkowane i miejscowo pozostały jeszcze resztki malatury. Jedynie w dwóch piwnicach ( w szczytach budynku ) stwierdzono korozję łuszczącą stopek stalowych, głównie w strefach przypodporowych, na ścianach zewnętrznych budynku.

- 1) Istniejące stalowe belki stropowe dokładnie oczyścić z rdzy. Elementy stalowe należy zabezpieczyć przeciwko korozji poprzez naniesienie ręcznie powłok malarskich z farb antykorozyjnych. (farba antykorozyjna stalowa miniowa i nawierzchniowa).

- 2) W miejscu oparcia bardziej skorodowanych belek stalowych na murach zamontować ceowniki. Ceowniki montować „plecami” do ścian za pomocą kotew gwintowanych z prętów stalowych.

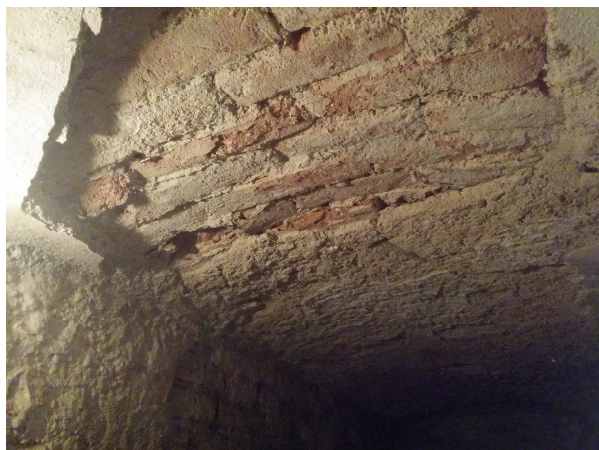
### 3.2 Sklepienia odcinkowe

Na odcinkowych sklepieniach ceglanych stwierdzono lokalne ubytki tynku oraz miejscowe zarysowania sklepień, a także miejscową erozję i ubytki struktury w ceglach. Lokalnie wykwyty soli. Cegły nie wykazują poluzowania, nie zauważa się również deformacji stropu. Ubytki zaprawy w spoinach występują w niewielkim stopniu. Odsłonięte spoiny powierzchniowo zwietrzałe. W wielu miejscach występują odparzone tynki na stropach i ścianach. Malatura stropów i ścian w stanie lichym.

- 3) Wykonać wzmocnienie dwóch sklepień, na których wystąpiły zarysowania. Wzmocnienia wykonać poprzez zamontowanie od spodu do stropu stalowej siatki cięto-ciągnionej (wymiary oczek 62x20x5 mm gr. 0,75mm). Na tak umocowaną siatkę wykonać natrysk z mocnej zaprawy cementowej M-7 za pomocą torkretnicy.

- 4) W miejscach zarysowań, po oczyszczeniu i przemyciu wodą wykonać zastrzyki z zaprawy cementowej M-7 pod ciśnieniem.
- 5) Należy wykonać całkowite zbiecie odparzonych tynków sufitów piwnic. Dokładnie oczyścić cegły z resztek tynku, a w przypadku powierzchniowej erozji usunąć skorodowaną warstwę. Wykonać nowy tynk gładki cem.-wap. kat. II i białkować. Zaleca się wykonanie tynków maszynowych.
